T.C.
KÜLTÜR VE TURİZM BAKANLIĞI
ADANA KÜLTÜR VARLIKLARINI KORUMA BÖLGE KURULU
KARAR

BOLACALIKOYUNCU MAHALLESİ 1. GRUP İŞLİK TESCİL VE KORUNMA ALANI HARİTASI

| GENEL TANIM: | Mersin ili, Silifke ilçesi, Bolcalıkoyuncu Mahallesi, 101 ada 1 parselde yer alan bir adet antik döneme ait işlik yapısı. | | | | | | | | | | | | | | | | |

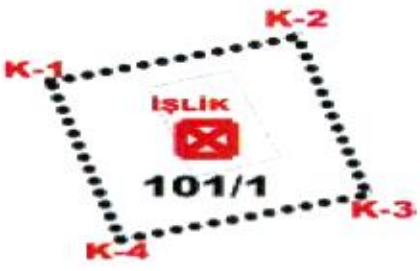
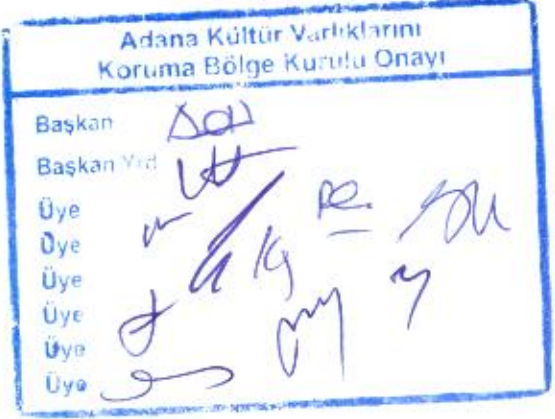
| AYRINTILI TANIM: | | Doğal kayacık yüzeyde baskı çukuru ve kanalları net bir şekilde izlenebilmektedir. Ezme kısmı kare çerçeve içerisinde yuvarlak olup biriktirme kısmı yaklaşık 1.5x2 metre olacak şekilde dikdörtgendir. Ufak bir birleştirme kanalıyla birbirine bağlanan ikinci bir biriktirme haznesi mevcuttur. | | | | | | | | | | | | | | | |
