SAYI : B.16.0.KVM.4.09.00.04.09.05.74/ 2794
KONU: Aydın İli, Koçarlı İlçesi, Çakmar Köyü,
1 Pafta, 3 Parsel Sebil Hk.

KARAR

KARAR TARİHİ VE NO : 24.10.2013 – 2028

AYDIN
KÜLTÜR VARLIKLARINI
KORUMA BÖLGE KURULUNUN
24/10/2013 GÜN VE 2028
SAYILI KARAR EKİDİR

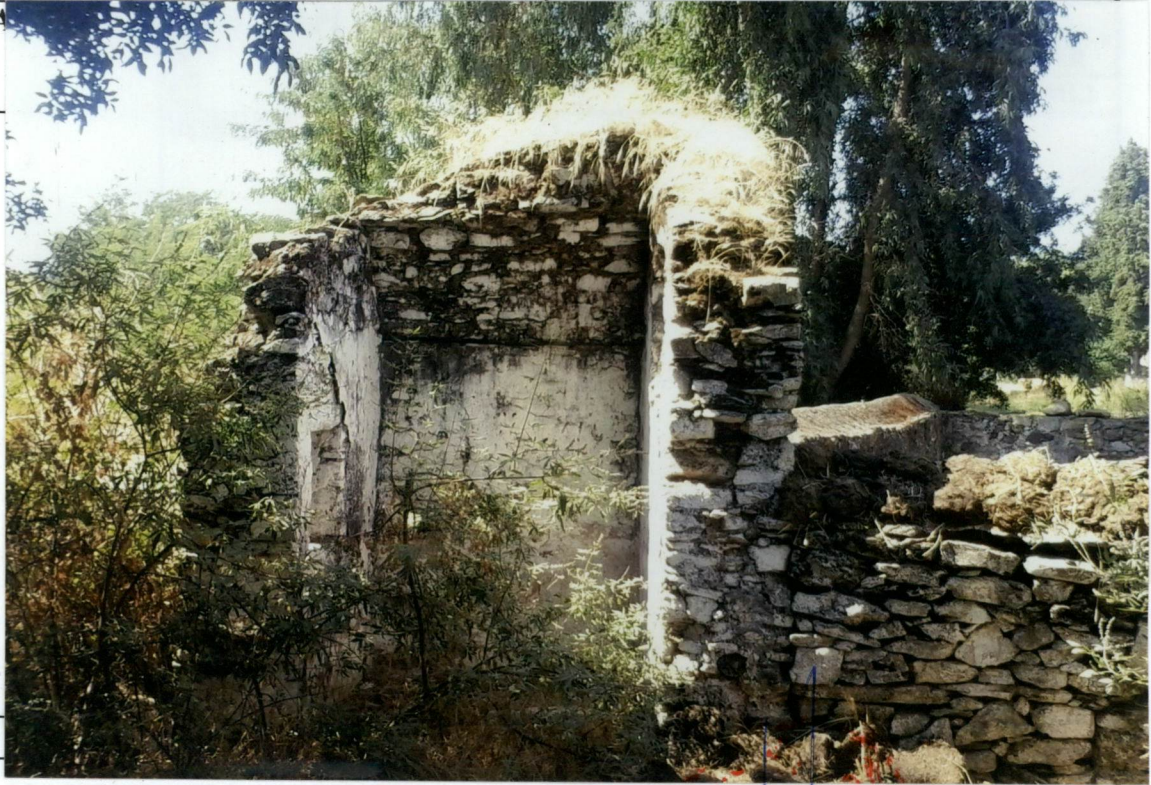
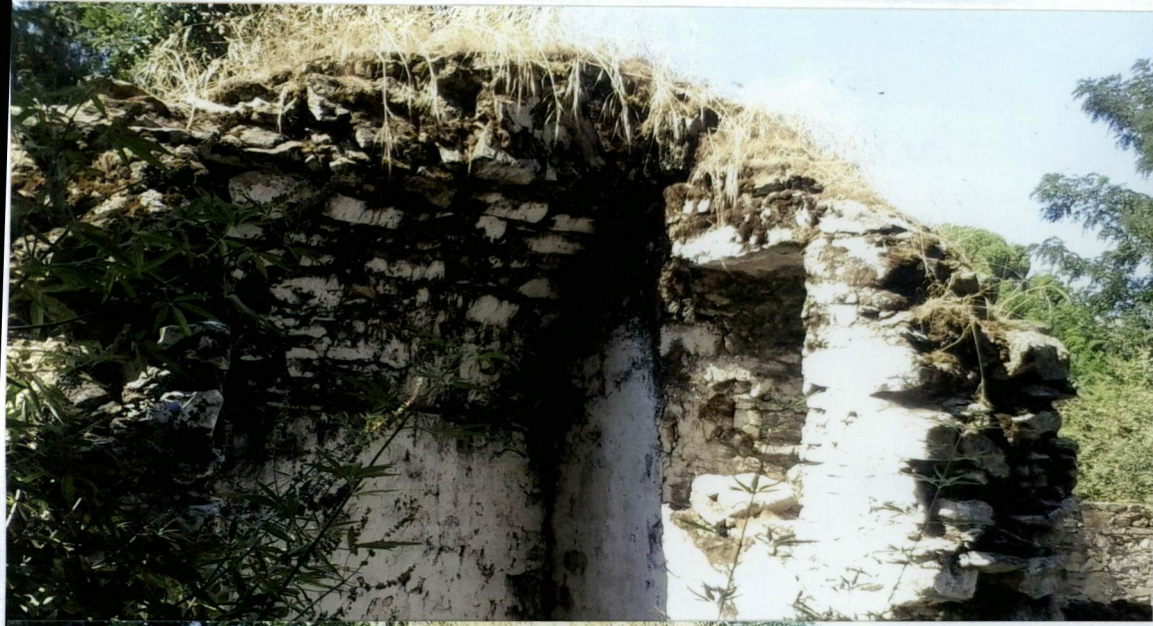
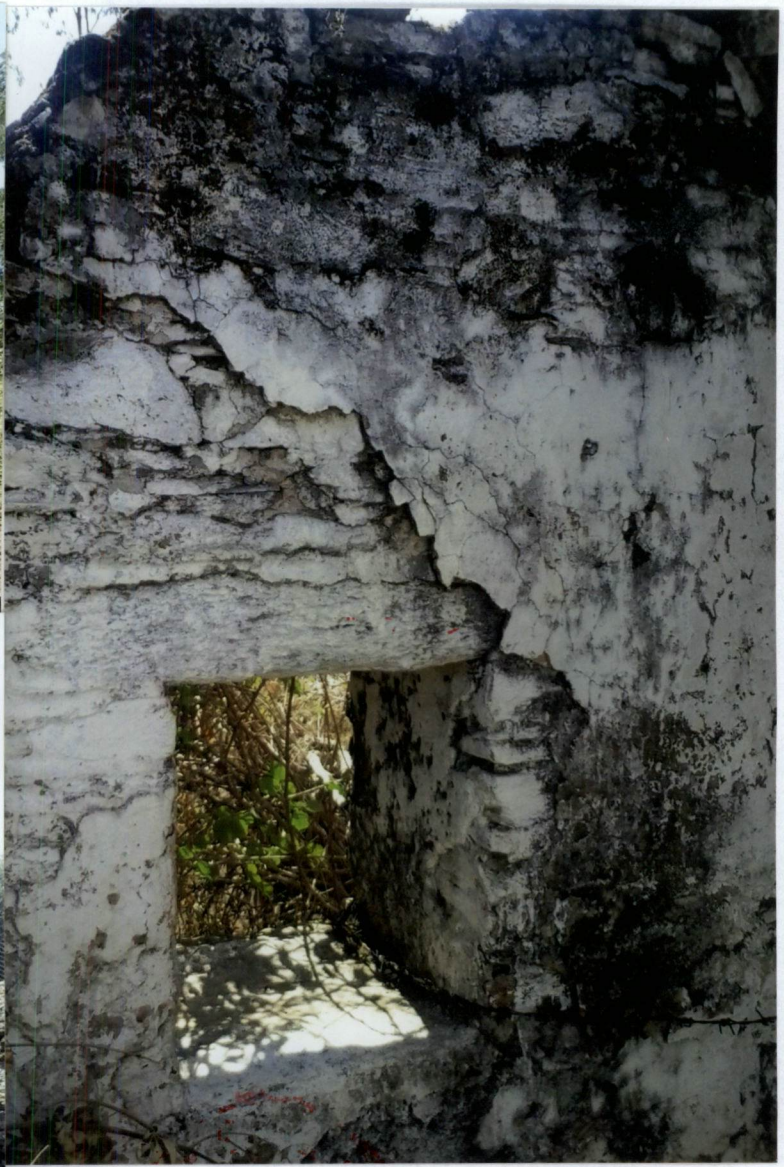
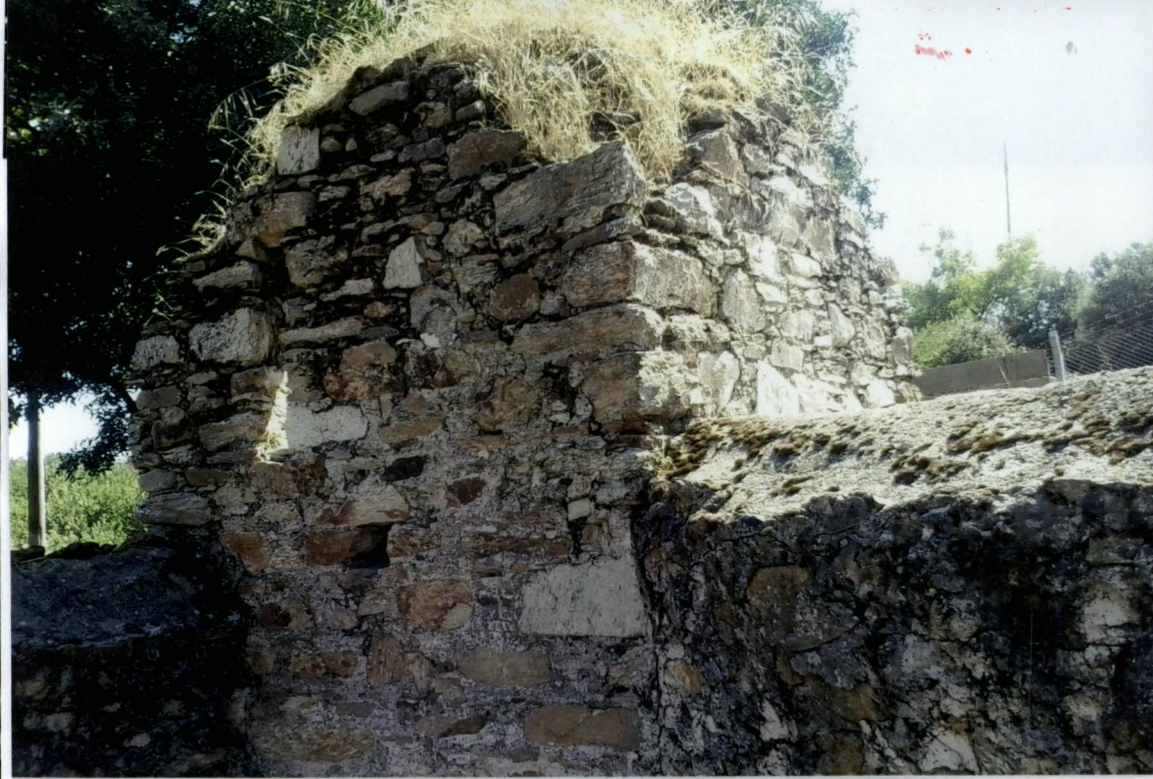
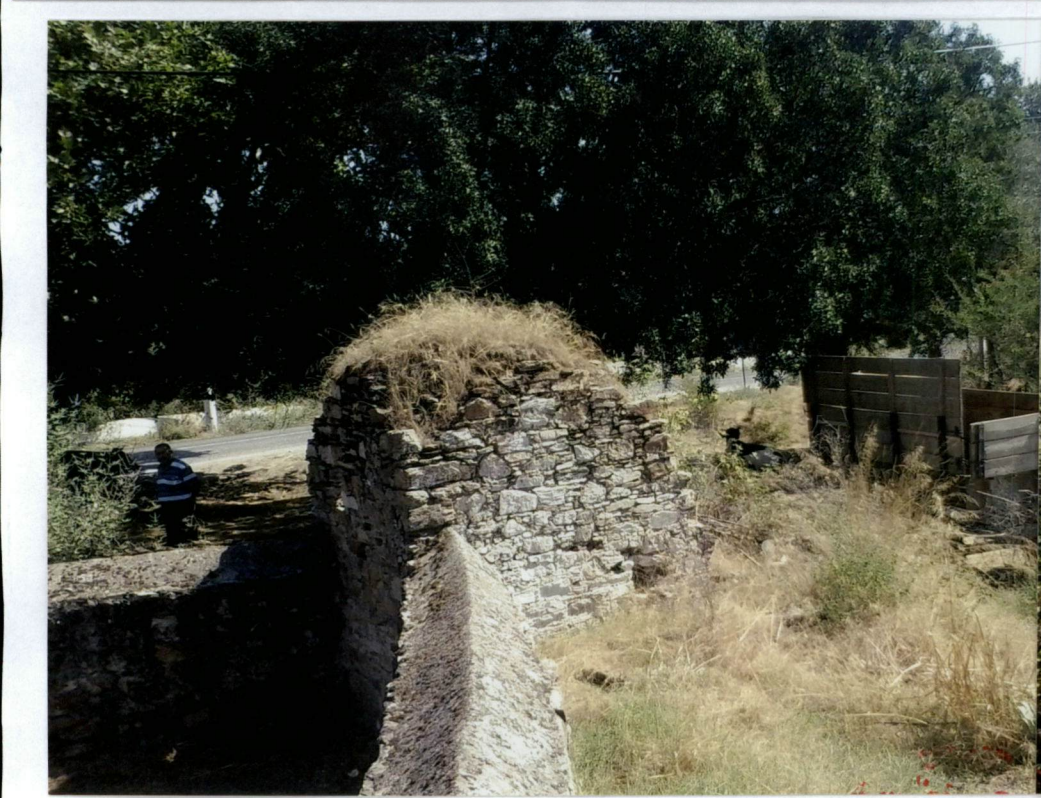
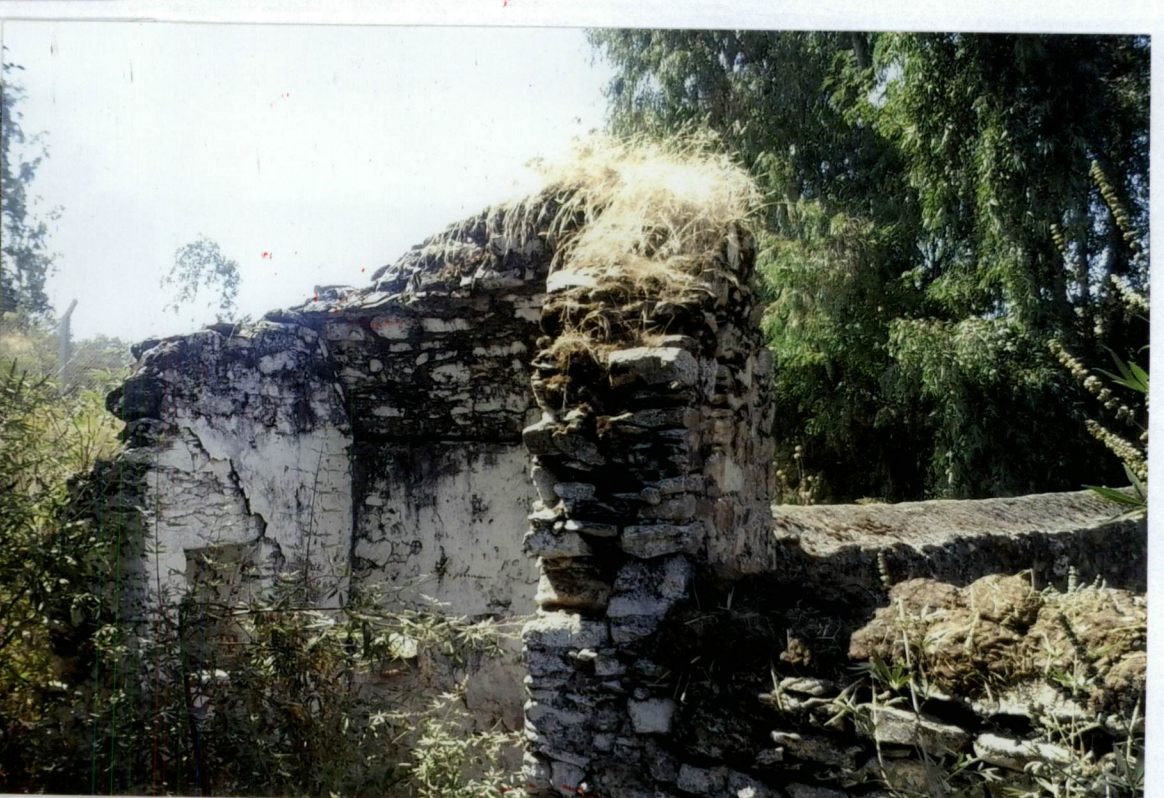
AYRINTILI TANITIM: Yapı kare plan şemasında tek katlı kagir olarak inşa edilmiştir. Yapı malzemesi olarak yöresel moloz taş kullanılmıştır. Sebilin üst örtüsünün yapıdan gelen ve mevcut izlerden de görüleceği üzere beşik tonozlu olduğu görülmektedir. Ancak, günümüzde söz konusu beşik tonozlu üst örtünün bir bölümü yıkık vaziyettedir. İç mekanda sıva izleri izlenebilmekte olup sıvalarda deformasyonlar mevcuttur. Taşınmaz üzerinde inşa kitabesi bulunmamaktadır. Sebil gerek kadastral pafta gerekse mevcut duruma göre çöme-söke caddesinde yol kenarında bulunmaktadır. Taşınmazın çevresinde yerleşim yerleri yer almaktadır. Yapının restore edilerek sosyal yaşantıya dahil edilmesi halinde parsel içerisindeki çınar ağacı bütünlük sağlayacağı düşünülmektedir. Sebilde kare formu pencere düzenlemeleri mevcuttur. Günümüzde iç ve dış cephe duvarlarında malzeme kayıpları görülmektedir. Yapıda geç dönemde yapıldığı anlaşılan taşınmazın kültürel ve tarihi kimliğini oluşturan mekânsal, biçimsel yapısal özellikleri uyuşmayan onarımlar (sıva, boya, badana vb...) göze çarpmaktadır. Sebil ve çevresinde oluşan bitkilerin yapıya tehdit oluşturduğu izlenebilmektedir. Taşınmazın günümüze ulaşmış kültürel ve tarihi kimliğini oluşturan mekânsal, biçimsel yapısal özellikleri ile çevre içindeki özgün konumunun korunması ve ayrıca, tescilli yapıda onarıma yönelik yapılacak eklerin niteliğinin kültür varlığı ile bütünleşmesi gerektiği ile mevcut durum tanımları, taşıyıcı eleman sorunları (strüktür- statik durum), yapısal bozulmalar- deformasyonlar, esere yapılan müdahaleleri içeren rölöve projesi ile yapım tekniği üslubu ve farklı olduğu anlaşılan fakat tarihlenemeyen bölümler ile değişik dönemlere ait ekler ve bunlara ilişkin olası tarihleri gösterir restitüsyon projesi ve temel sorunların tespiti sonrası yaklaşım ve müdahale biçimlerini içeren restorasyon projelerinin hazırlanarak uygulama sonrasında yapının kullanıma açılarak özgün durumunun geri kazanılması bu kapsamda yapının günümüze ulaşmış sosyo-kültürel ve tarihi kimliğini oluşturan mekânsal, biçimsel yapısal özellikleri ile çevre içindeki özgün konumu ile günümüzde bulunduğu konum içerisinde diğer yapı gruplarına göre gerek plan şeması gerekse özgün yapı öğelerindeki özellikleri ile mahalli özellikler göstermesi, kültür mirasının yaşatılarak korunması ve sosyo yaşam kültürü ile bütününden kopan tarihi alanların sosyal hayata geri kazandırılmasının gerekmekte olması, kültürel sürdürülebilirlik açısından, yapıldığı dönemin mimari yapım tekniklerini, malzemelerini ve özellikle sebil yapısı olması, geçmişte varılan teknik düzeyin belgesini taşıması, fiziksel olarak da tarihi, mimari ve kültürel birikimimize geri dönüşü olmayan bir tahribat sürecinin devam etmesi, gelecek kuşaklara çeşme yapılarına hitap eden yapı örnekleri hakkında daha sağlıklı bir kültür mirası bırakılabileceği bağlamında yapının belgelenmesi adına tescilinin sağlanmasının önemlilik arz etmektedir.
