KÜLTÜR VE TURİZM BAKANLIĞI
İZMİR II NUMARALI KÜLTÜR VARLIKLARINI
KORUMA BÖLGE KURULU
KARAR

Manisa İli, Sındırgı-Akhisar karayolunda bulunan Demirbükten Köprüsü'nün "Cumhuriyet Dönemi" bayındırlık eserlerinden olması, hem kültür hem de köprü teknolojisi açısından önem taşıması ve artık benzerleri yapılmayan köprülerden olması nedeni ile tescilinin önerildiği talebine ilişkin, Ulaştırma Denizcilik ve Haberleşme Bakanlığı Karayolları Genel Müdürlüğü 2. Bölge Müdürlüğü'nün 06.03.2013 tarihli ve 24196 sayılı yazısı ve ekleri; İzmir İl. Numaralı Kültür Varlıklarını Koruma Bölge Kurulu Müdürlüğü'nün 29.01.2014 tarihli ve 420 sayılı yazısı ve eki kurum görüşü haritası; 5177 sayılı kanun ile değişik 2863 sayılı Kanunun 7. Maddesi gereği iletilen kurum görüşleri; Kurul Müdürlüğü uzmanlarınca hazırlanan 07.04.2014 tarihli ve 420 sayı ile kayıtlı raporu okundu, ekleri incelendi, yapılan görüşmeler sonunda;

Manisa ili, Sındırgı-Akhisar karayolunda yer alan köprü'nün, "Demirbükten Köprüsü" adı ile "Taşınmaz Kültür Varlığı" olarak tescil edilmesine, ekli tescil fişinin uygun olduğuna, korunma grubunun I.(grup) olarak belirlenmesine, kararımız eki 1/5000 ölçekli kadastral durum haritasında ve ko

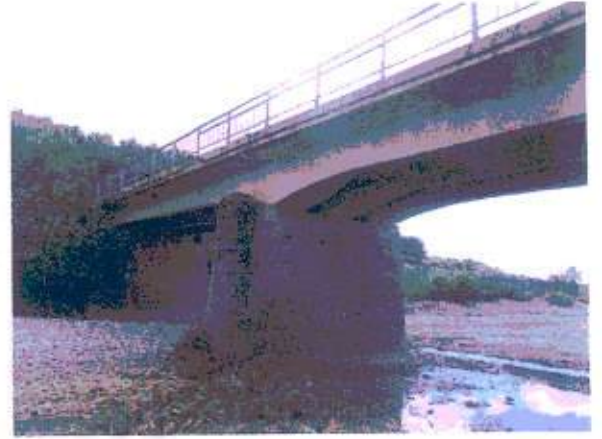
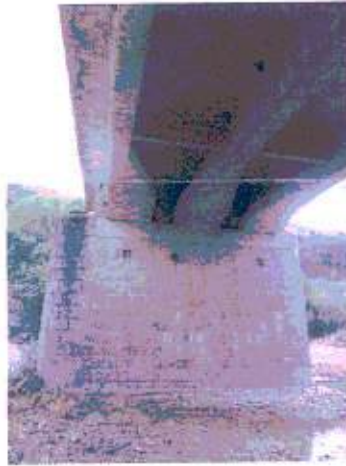
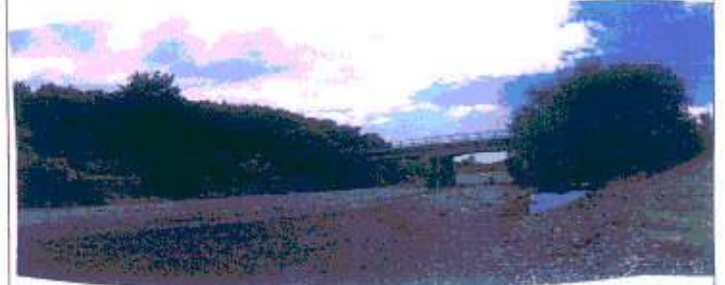
Fotoğraflar :

Koruma Durumu	A İyi	Taşıyıcı	A Dış Yapı	A Üst Yapı	A İç Yapı	A Süsleme Elemanları	A Rutubet	A Yok
	B Orta		B	B	B	B	B	B İzi Var
	C Fena		C	C	C	C	C	C Önemli

Gözlemler: Koruma değerlerinden süreklilik, gelenek, çöklük, çevreye katkı, belge ve işlevsel fiziksel kullanım değerlerine sahiptir.

1- Ayrıntılı Tanım: 30.70 m. uzunluğunda ve 5.60 m. genişliğinde, iki kemerli köprüünün her bir kemer açıklığı 15.00 m. olup genel olarak sağlam ve ayakları taş örgü olan köprü, 1945 yılında inşa edilmiştir. Üst kısmı farklı olarak günümüzde pek kullanılmayan betonarme sürekli giriş tabliyelidir.
