T.C.
KÜLTÜR VE TURİZM BAKANLIĞI
ŞANLIURFA KÜLTÜR VARLIKLARINI KORUMA BÖLGE KURULU
KARAR

Şanlıurfa ili, Haliliye ilçesi, Dağeteği (Germuş) Mahallesi, Germuş Köyü Kentsel Arkeolojik Sit Alanı Sınırları içerisinde, 322, 324, 325, 327, 331, 333 ve 334 nolu parsellerde yer alan mülkiyeti özel şahıslara ait 8 adet sivil mimarlık örneği evin, korunması gerekli taşınmaz kültür varlığı olarak tescil edilmesine ilişkin 17.03.2014 tarihli uzman raporu, konunun dosyası, tescil fişleri, fotoğraflar bilgi ve belgeler incelendi. Yapılan görüşmeler sonucunda:

AVRUPA KONSEYİ		DOĞAL VE KÜLTÜREL VARLIKLARI KORUMA ENVANTERİ D.K.V.K.E				ANIT		ENVANTER NO	1205
TÜRKİYE		KÜLTÜR VARLIKLARI VE MÜZELER GENEL MÜDÜRLÜĞÜ							
İLİ	ŞANLIURFA	İLÇESİ	HALİLİYE	MAHALLE KÖY VEYA MEVKİİ:	DAĞETEĞİ (GERMUŞ) MAHALLESİ				
SOKAK VE KAPI NO:		KADASTO				KORUMA DERECESESİ		ANITSAL	1
		PAFTA	ADA	PARSEL	331			2	3
ADI:		YAPTIRAN:		YAPAN:		MİMARİ ÇAĞI USLUP			
KONUT		YAPIM TARİHİ:		KİTABE:		VAKFIYE

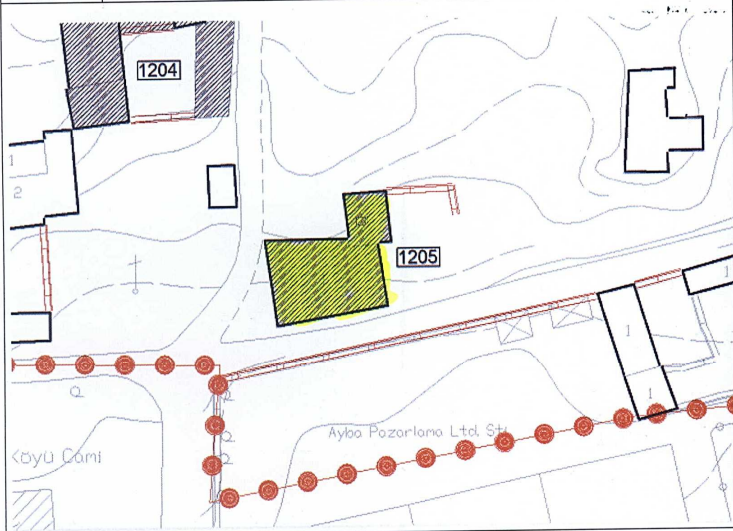
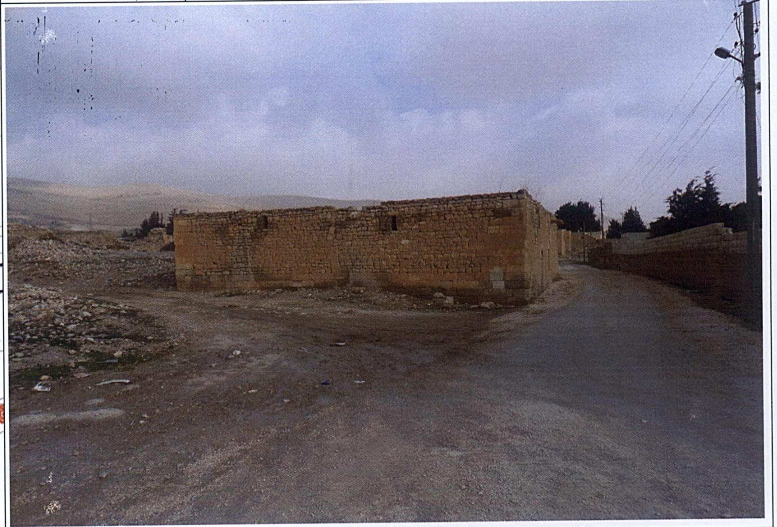
VAZİYET PLANI	FOTOĞRAF
---------------	----------

KORUMA DURUMU	A	İYİ		TAŞIYICI YAPI	A	X	DIŞ YAPI	A		ÜST YAPI	A		İÇYAPI	A		SÜSLEME ELEMANLARI	A		RUTUBET	A	YOK
	B	ORTA	X		B			B	X		B	X		B	X		B	X		B	İZİ VAR
	C	FENA			C			C			C			C			C			C	ÖNEMLİ

Yapı, günümüzde faal durumda ancak; yapının birçok yerinde çökme ve yıkılmalar olduğundan gelecek kuşaklara bir kültür mirası olarak bırakılması için acilen restore edilmesi gerekmektedir.

ÖNERİLEN KULLANIMI: TURİZM TESİSİ

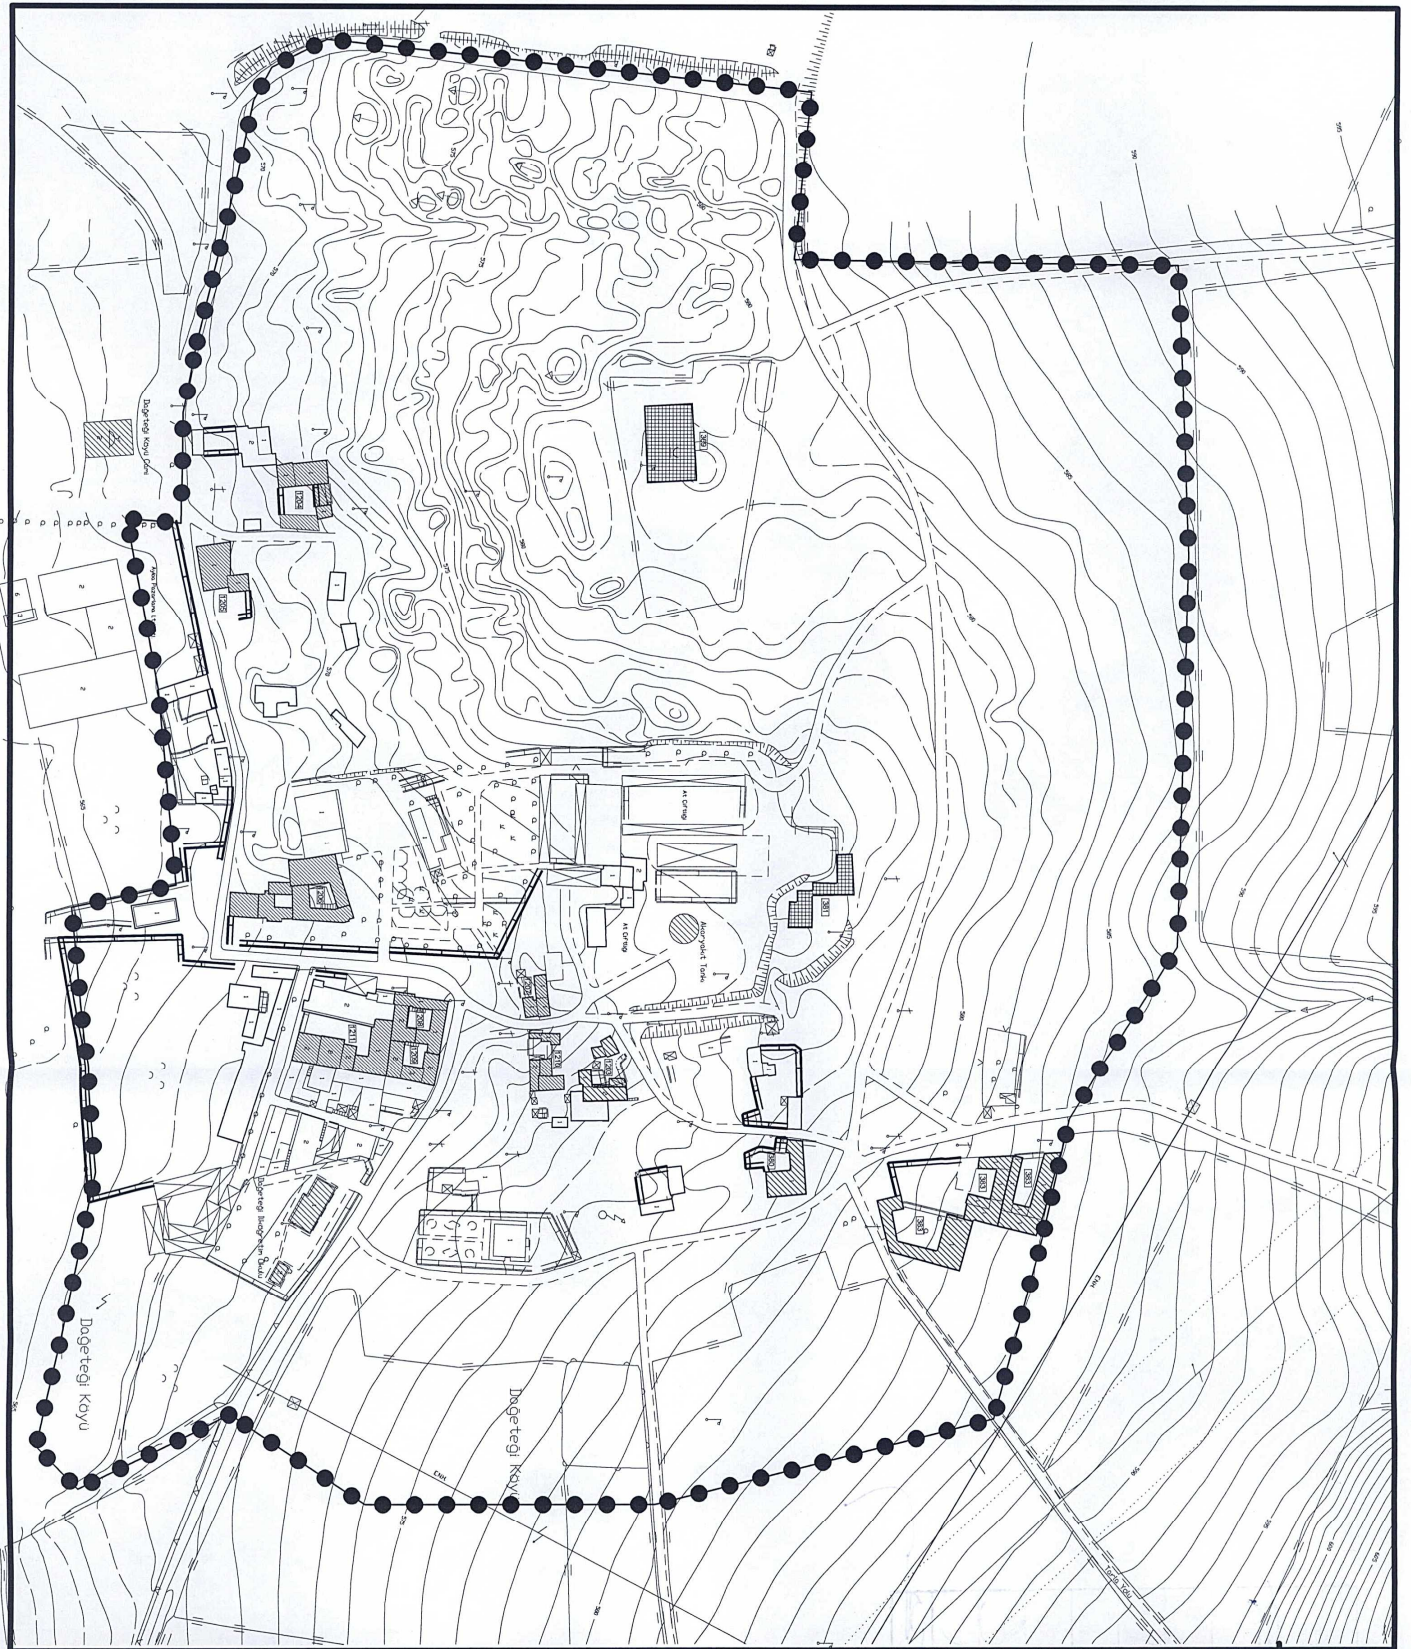
SANLIURFA İL HALİLİYE İLÇESİ
DAĞTEĞİ (GERMÜŞ) KÖYÜ TOPLU TESÇİL ÇALIŞMASI

ANITSAL VE SIVIL MİMARLIK ÖRNEKLERİ

TASINMAZ KÜLTÜR VARLIKLARI
