T.C.
KÜLTÜR VE TURİZM BAKANLIĞI
ŞANLIURFA KÜLTÜR VARLIKLARINI KORUMA BÖLGE KURULU
KARAR

Şanlıurfa ili, Haliliye ilçesi, Dağeteği (Germuş) Mahallesi, Germuş Köyü Kentsel Arkeolojik Sit Alanı Sınırları içerisinde, 322, 324, 325, 327, 331, 333 ve 334 nolu parsellerde yer alan mülkiyeti özel şahıslara ait 8 adet sivil mimarlık örneği evin, korunması gerekli taşınmaz kültür varlığı olarak tescil edilmesine ilişkin 17.03.2014 tarihli uzman raporu, konunun dosyası, tescil fişleri, fotoğraflar bilgi ve belgeler incelendi. Yapılan görüşmeler sonucunda:

SANLIURFA İL HALİLİYE İLÇESİ
DAĞTEĞİ (GERMÜŞ) KÖYÜ TOPLU TESÇİL ÇALIŞMASI

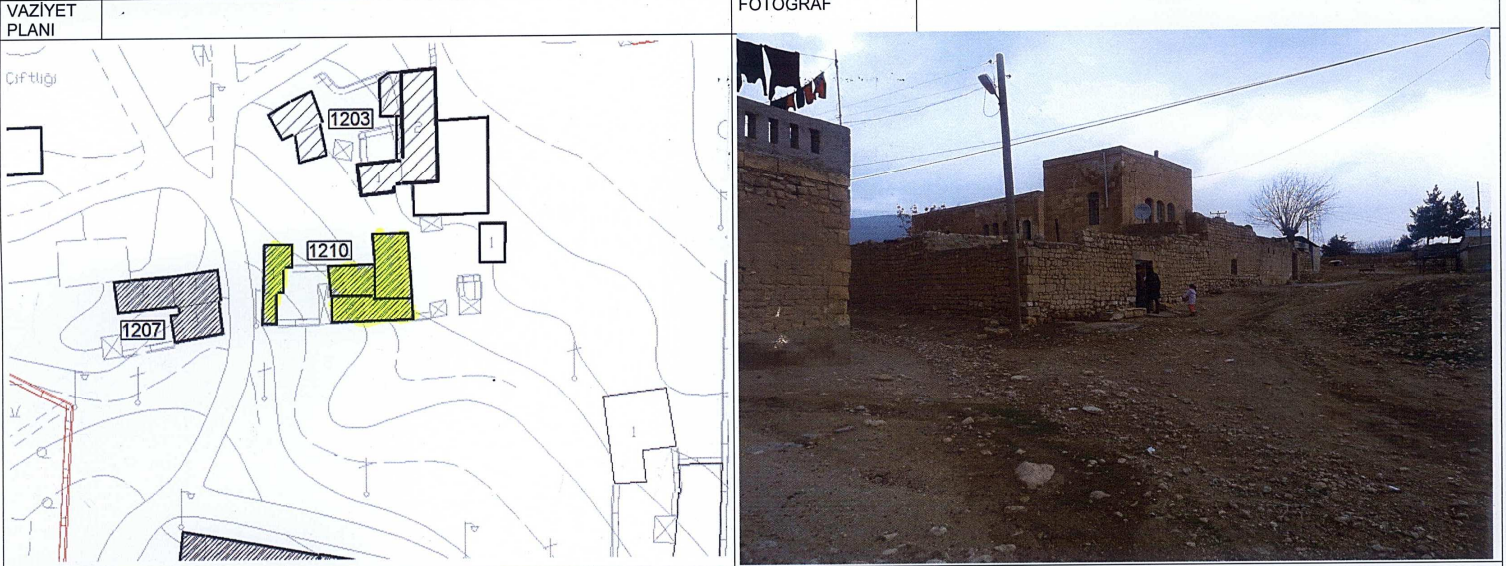
GÖZLEMLER	
Yapı, günümüzde faal durumda ancak; yapının birçok bölümü yıkılmış ve birçok bölümü de yıkılmaya yüz tutmuş olduğundan gelecek kuşaklara bir kültür mirası olarak bırakılması için acilen restore edilmesi gerekmektedir.	
BUGÜNKÜ SAHİBİ:	BAKIMINDAN SORUMLU OLMASI GEREKEN KURULUŞ:
ÖZEL	ÖZEL
YAPILAN ONARIMLAR

Germuş (Dağeteği) Köyü'nün merkezinde Germuş Kilisesi'nin güneyinde 327 nolu parsel üzerinde yer almaktadır. Yapının üzerinde herhangi bir kitabe bulunmadığından kim tarafından ve ne zaman yapıldığı bilinmemektedir. Ancak; köy yerleşiminin 19. yy dan önce var olduğunun bilinmesinden ve köyde yer alan yapıların mimari ve süsleme özelliklerinden yapının 19. yy dan önce yapıldığını söylemek mümkün olmaktadır. Yapı, doğu batı doğrultusunda dikdörtgen bir plana sahiptir. İki katlı yapının avlusuna güney cepheden açılan bir kapıyla giriş sağlanmaktadır. Alt katta iki oda yer almakta olup kuzeydeki odanın üzeri beşik tonoz güneydeki odanın üzeri ise ahşap hatıl ile örtü sistemi ile örtülmüştür. Avlunun güneyinde giriş kapısının hemen doğusunda üst kata çıkışı sağlayan taş merdiven yer almaktadır. Üst katta tek bir oda bulunmakta olup ahşap hatıl ile örtülmüştür. Odanın iç mekânında değişik ölçülerde kaş kemerli ve at nalı kemerli nişler yer almaktadır. Kesme taştan inşa edilmiş olan yapı, sade ve süslemesizdir. Kapı ve pencerelerin kemerleri ve saçak altlarındaki silmeler ile yapıya canlılık verilmeye çalışılmıştır.
