T.C.
KÜLTÜR VE TURİZM BAKANLIĞI
ŞANLIURFA KÜLTÜR VARLIKLARINI KORUMA BÖLGE KURULU
KARAR

Şanlıurfa ili, Haliliye ilçesi, Dağeteği (Germuş) Mahallesi, Germuş Köyü Kentsel Arkeolojik Sit Alanı Sınırları içerisinde, 322, 324, 325, 327, 331, 333 ve 334 nolu parsellerde yer alan mülkiyeti özel şahıslara ait 8 adet sivil mimarlık örneği evin, korunması gerekli taşınmaz kültür varlığı olarak tescil edilmesine ilişkin 17.03.2014 tarihli uzman raporu, konunun dosyası, tescil fişleri, fotoğraflar bilgi ve belgeler incelendi. Yapılan görüşmeler sonucunda:

AVRUPA KONSEYİ		DOĞAL VE KÜLTÜREL VARLIKLARI KORUMA ENVANTERİ D.K.V.K.E				ANIT		ENVANTER NO	1211			
TÜRKİYE		KÜLTÜR VARLIKLARI VE MÜZELER GENEL MÜDÜRLÜĞÜ										
İLİ	ŞANLIURFA	İLÇESİ	HALİLİYE	MAHALLE KÖY VEYA MEVKİİ:	DAĞETEĞİ (GERMUŞ) MAHALLESİ			KORUMA DERECESİ	ANITSAL	1	2	3
SOKAK VE KAPI NO:				KADASTO			ÇEVRESEL		1	2.GRUP		3
ADİ:	KONUT		YAPTIRAN:			YAPAN			ÇEVREYE AYKIRI			
			YAPIM TARİHİ			KİTABE			MİMARİ ÇAĞI USLUP			
					VAKFIYE

SANLIURFA İL HALİYE İLÇESİ
DAĞTEĞİ (GERMÜŞ) KÖYÜ TOPLU TESÇİL ÇALIŞMASI

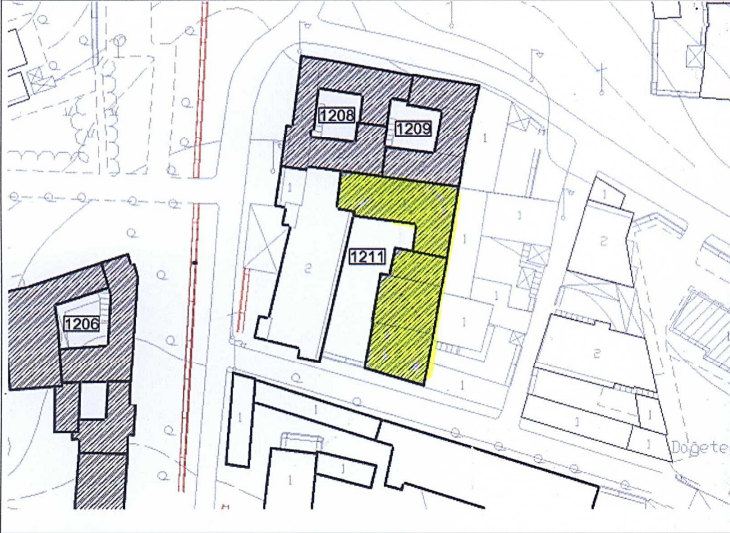
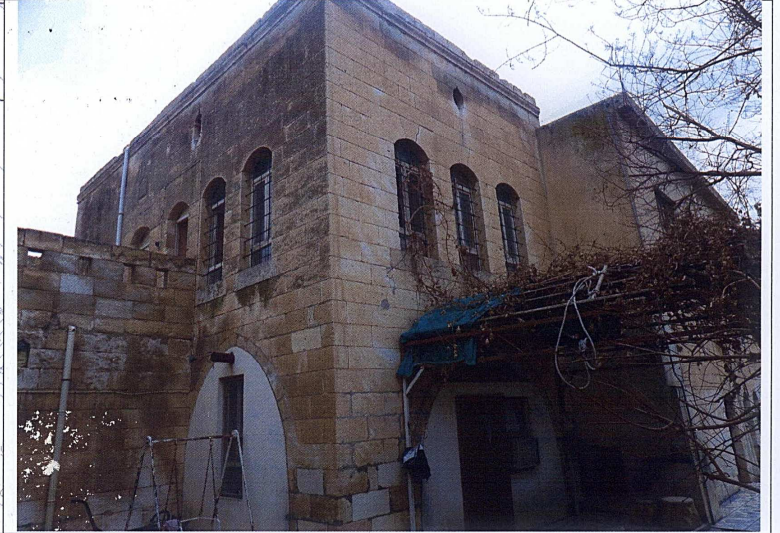
VAZİYET PLANI	FOTOĞRAF
---------------	----------

Yapı, günümüzde faal durumda ancak; yapıya betonarme müdahalelerde bulunulmuştur.

Yapıya betonarme müdahalelerde bulunulmuştur.
