T.C.
KÜLTÜR VE TURİZM BAKANLIĞI
ŞANLIURFA KÜLTÜR VARLIKLARINI KORUMA BÖLGE KURULU
KARAR

Toplantı Tarihi ve No : 25.01.2013-53
Karar Tarihi ve No : 25.01.2013-560

Şanlıurfa ili, Merkez ilçesi, Sumeydanı Mahallesi, 350 ada 6 ve 7 parseller üzerinde yer alan taşınmazın korunması gerekli kültür varlığı özelliği gösterdiğinden ötürü tesciline, hazırlanan tescil fişinin uygun olduğuna, yapı grubunun 2. grup yapı olarak belirlenmesine, yapı grup bilgisinin tapu kütüğünün beyanlar hanesine kaydedilmesine karar verildi.

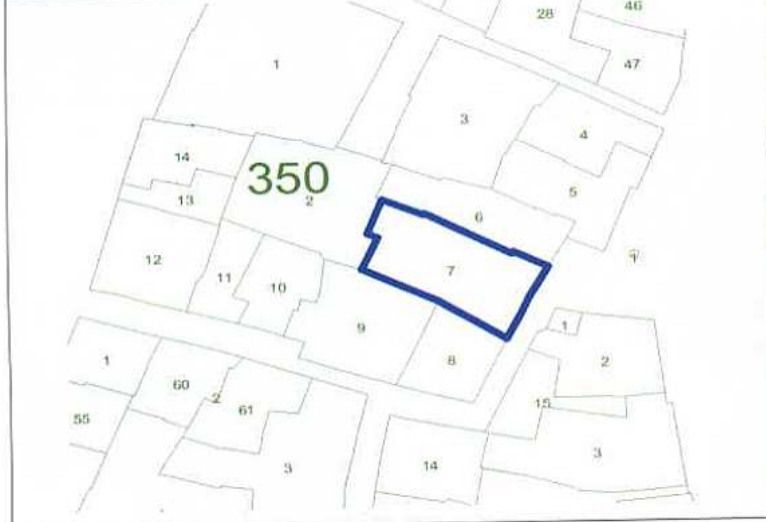
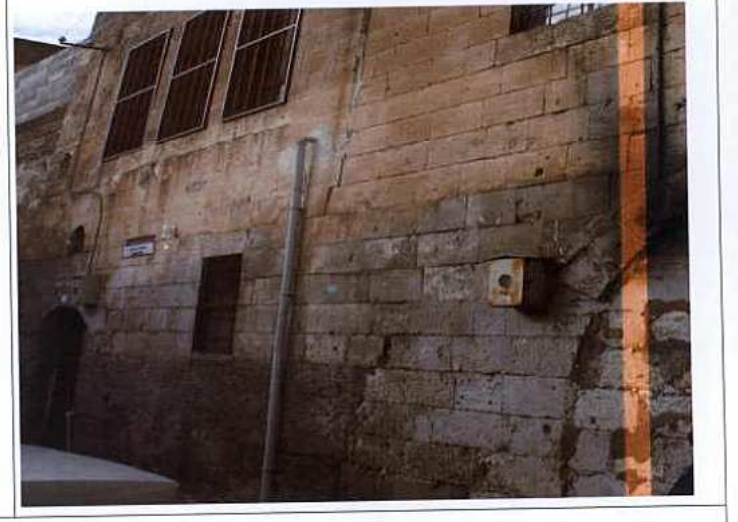
KORUMA DURUMU	A	İYİ		TAŞIYICI YAPI	A			DIŞ YAPI	A			ÜST YAPI	A			İÇYAPI	A			SÜSLEME ELEMENLARI	A			RUTUBET	A	YOK	
	B	ORTA	X		B	X			B	X			B	X			B	X		B	X			B	İZİ VAR	X	
	C	FENA			C				C				C				C			C				C	ÖNEMLİ

YAPILAN ONARIMLAR		TEKNİK BİLGİLER		SU	ELEKTRİK	ISITMA	Kanalizasyon
AYRINTILI TANIM:		VAR		VAR	VAR	SOBA	VAR
Yapı, doğu-batı istikametinde uzanan ince uzun dörtgen plana sahiptir. Yapıya doğu dış cephe duvarında mevcut tahfifletme kemerli kapıda girilmektedir. Girişten avluya, bir beşik tonozun altından geçilerek varılmaktadır. Bu tonozun üzerinde, avlunun doğu yönünde, betonarme üst örtülü bir adet oda bulunmaktadır. Avludan betonarme merdiven ile ulaşılan bu oda, yapıda ikinci kat kabul edilebilecek tek odadır. Bu oda haricinde, bu odanın tam karşısında, avlunun batısında kalan bir adet oda vardır ki yapıya ait başka oda mevcut değildir. Bahsi geçen bu oda avludan bir basamak daha yüksektedir. Girişteki tonoz örtülü hacmin kuzeyinde mutfak, güneyinde hela bulunmaktadır. Yapıda bu sayılanlardan başka hacim bulunmamaktadır.		ORJİNAL KULLANIMI:		KONUT			
Yapının güney bitişiğinde, 350 ada 7 parsel üzerinde yer alan komşu yapı ile, söz konusu 6 parselde yer alan yapının birbirinin parçası olduğu kuvvetle tahmin edilmektedir. 6 nolu parseldeki yapının avlusunun güneyinde bulunan duvar, kabayonu kalker Urfa taşından imal edilmiş muhdes bir duvardır. 6 ve 7 nolu parsellerdeki yapıların bir bütün olduğu kabulü ile düşünüldüğünde bu duvar, avlunun tam ortasından geçen, sonradan yapılmış bir duvar olduğu kanaatine varılmaktadır. Söz konusu 7 nolu parseldeki yapıya güdülememiş olup, 6 nolu parselin batı odasının damından çekilen fotoğraflarla bu kanaate varılmıştır. 7 nolu parseldeki bu yapının girişi yine doğu yönünden, giriş hacmi diyebileceğimiz mekanın üst örtüsü yine beşik tonozdur. 6 nolu parseldekine nazaran çok daha iyi korunmuş olan bu yapı, zemin katta avlunun güneyinde iki adet oda ve ortalarında bir adet eyvan, giriş hacminin hemen kuzeyinde mutfak, üst katta, giriş hacmi ve mutfağın üzerinde yer alan bir adet odadan oluşmaktadır. Bahsi geçen bu üst kat odasına avlunun kuzeyinde bulunan merdivenden ulaşılmaktadır. Bu merdivenden çıkılan sahanlık üzerinde güney yönünde ilerlenildiğinde, zemin katta güney yönünde bulunan odalar ve eyvanın damına ulaşılmaktadır. Eyvanın kemerinin kilit taşıdaki taş süslemenin, avlunun güneybatısında bulunan odanın kapısı üzerinde yer alan taş oyma süslemenin ve yapının damının kenarlarında yer alan zikzak kesimli taş parapetlerin yapıyı tescile layık kılan önemli unsurlar olduğu kanaatine varılmıştır.		BUGÜNKÜ KULLANIMI:		KONUT
