T.C.
KÜLTÜR VE TURİZM BAKANLIĞI
İZMİR II NUMARALI KÜLTÜR VARLIKLARINI
KORUMA BÖLGE KURULU
KARAR

KARAR TARİHİ VE NO : 23.05.2014-3901

Manisa İli, Turgutlu İlçesi, Özyurt Mahallesi, Meriç Sokakta bulunan, tapunun 60 pafta, 619 ada, 3 parselinde kayıtlı taşınmaz üzerindeki Geç Cumhuriyet dönemine ait yapının; *20.yüzyılın ikinci yarısında geleneksel malzeme ve taşıyıcı sistemlerin; tuğla, betonarme gibi malzeme ve yapım sistemleri ile değişmesi sürecinde, apartmanlaşma öncesindeki son müstakil tek katlı yapı örneklerinden olması* açısından 13.03.2012 tarih ve 28232 sayılı Resmi Gazete'de yayımlanarak yürürlüğe giren "Korunması Gerekli Taşınmaz Kültür Varlıklarının Ve Sitlerin Tespit Ve Tescili Hakkında Yönetmelik" in "Tespitlerde Değerlendirme Kıstasları"nın (b) ve (c) bendinde yer alan özellikleri taşıması sebebi ile 2863 sayılı yasa kapsamında Korunması Gerekli Taşınmaz Kültür Varlığı olarak tescil edilmesine, yapı grubunun 2 .(ikinci) grup yapı olarak belirlenmesine, Kurul Müdürlüğü uzmanlarınca hazırlanan tescil fişinin uygun olduğuna, karar verildi.

AVRUPA KONSEYİ	Doğal Ve Kültürel Varlıkların Koruma Envanteri D.K.C.K.E	KÜLTÜR VARLIĞI	Envanter No: 45.12/224
TÜRKİYE	Kültür Varl

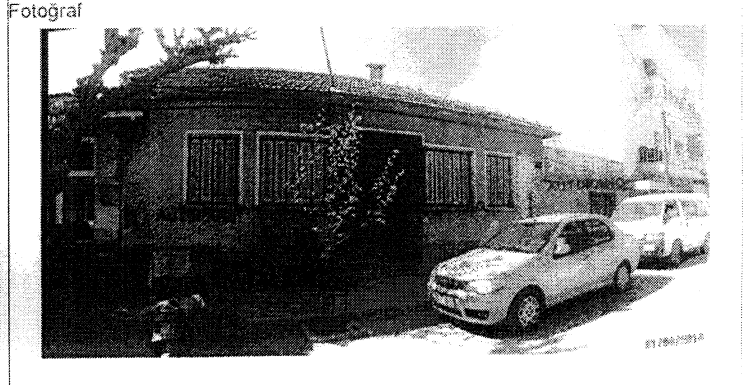
Yapılan Onarımlar: Yapının tamirat tadilat dışında esaslı onarım geçirmediği düşünülmektedir.

Ayrıntılı Tanım: Yüksek bodrum üzeri tek kattan oluşan yapı; tuğla malzeme ile kagir sistemde inşa edilmiş bir konut yapısıdır. Bitişik nizamda konumlanmış yapının üç yöne eğimli kırma çatısı marsilya kiremit örtülüdür. Yapının kare formu içerikli (içeri çekilmiş) girişine 4 basamak çıkılarak ulaşılmakta olup, çift kanatlı, camlı demir doğrama giriş kapısının el şeklinde tokmağı vardır. Simetrik cephe yapıyan ön cephesinde dört adet pencere yer almakta olup; ortada, giriş mekanının iki yanında yer alan pencereler, içerikli girişin köşelerini dönerek giriş mekanına uzanarak devam etmektedir. İç sofalı plan tipinde inşa edilmiş yapıda sofaya bakan üç adet oda ve mutfak bulunmaktadır. Oldukça dar olan arka bahçeye de iç sofadan geçilerek çıkılmaktadır. Girişe göre solda kalan iki oda birbirinden ahşap kırma kapı ile ayrılmış olup birbirine geçiş vermektedir. Odalardaki nişlerin daha sonra ahşap kapaklarla kapatılarak dolaba çevrildiği düşünülmektedir. Taban kaplamaları odalarda ahşap, sofada karosiman malzemedendir. Tavan kaplamaları ile pencere ve iç kapı doğramaları ahşaptır. 1960-70'lerde yapıldığı tahmin edilen yapının, iç sofalı plan tipinin en geç örneklerinden olduğu, yanındaki tescilli kahve yapısı ile siltet açısından bütünlük gösterdiği düşünülmektedir.
