KÜLTÜR VE TURİZM BAKANLIĞI
ÇANAKKALE KÜLTÜR VARLIKLARINI
KORUMA BÖLGE KURULU
K A R A R

Çanakkale İli, Merkez, Fevzipaşa Mahallesinde bulunan, Kentsel Sit Alanında ve Koruma Amaçlı İmar Planı kapsamında yer alan, özel mülkiyete kayıtlı, 157 ada, 5 parseldeki tescilli taşınmaza yönelik hazırlanan tescil fişi ve röle- restitüsyon ve restorasyon projelerinin uygun olduğuna; restitüsyon ve restorasyon projelerinin uygun olmadığına; 05.11.1999 tarih ve 660 sayılı ilke kararı doğrultusunda hazırlanacak restitüsyon ve restorasyon projelerinin Kurulumuza iletilmesinden sonra konunun değerlendirilebileceğine; aynı parselde ilişkin sunulan mimari yapılanma projesinin ise mevcut parseldeki tescilli yapıya yaklaşma mesafesi, tescilli yapı ve yakın çevredeki tarihi yapıların kontur-gabarisi ile imar mevzuatı açısından uygunluğu da gözetilerek hazırlanacak birden fazla öneri avan projenin Kurulumuza iletilmesinden sonra değerlendirilebileceğine karar verildi.

AVRUPA KONSEYİ	KÜLTÜREL VARLIKLARI KORUMA ENVANTERİ	K.V.K.E.	ANIT	ENVANTER NO:
TÜRKİYE				HARİTA NO:
İLİ: ÇANAKKALE	İLÇESİ : MERKEZ	MAHALLE KÖY : FEVZİPAŞA MAHALLESİ VEYA MEVKİİ :	KORUMA DERECESİ	ANITSAL 1 2 3 ÇEVRESEL 1 2 3 S.M.Ö. 2. GRUP

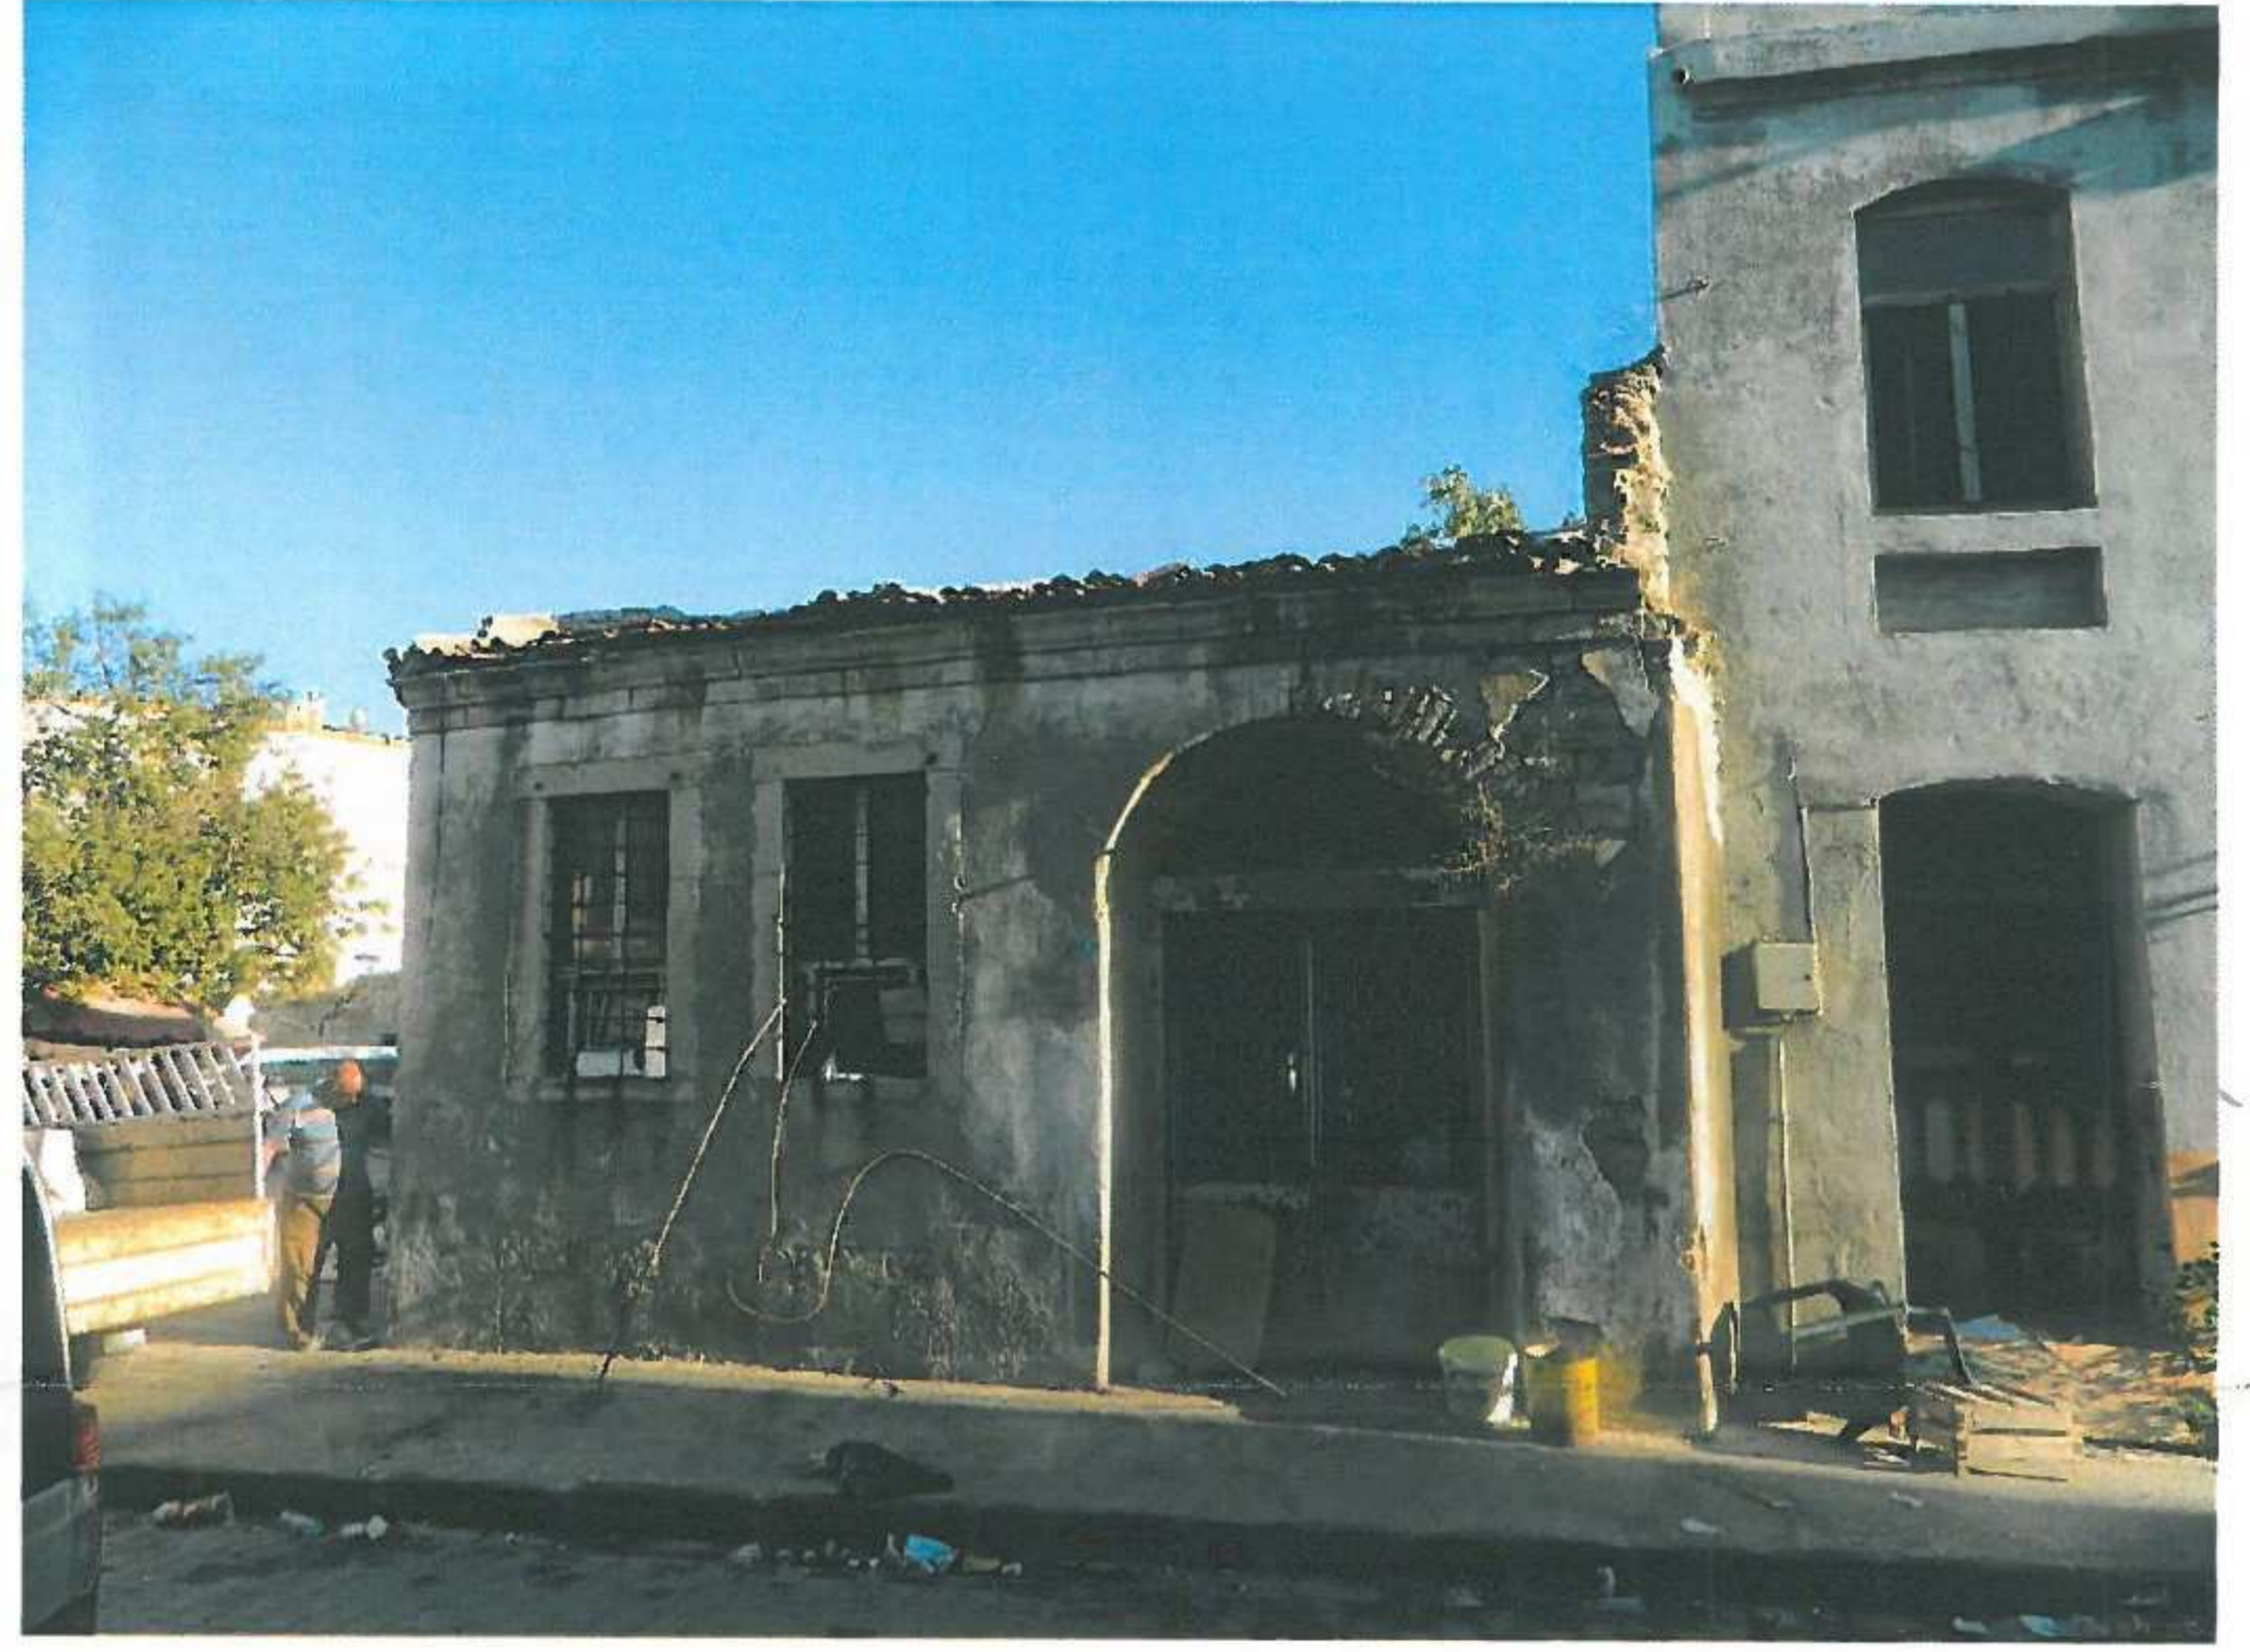
FOTOĞRAF

GENEL TANIM: Bitişik nizam yapı adasında yer alan yapı dikdörtgen plan üzerine inşa edilmiş, tek katlı, beşik çatılı, kargir bir yapıdır.

GÖZLEMLER: Yapı bitişik nizam yapılaşma koşuluna sahip yapı adasında yer almakta olup alan köşebaşı parsel konumundadır. Bitişiginde 2 katlı tescilli yapılar bulunmaktadır.

AYRINTILI TANIM: Bahse konu taşınmaz dikdörtgen plan şemasına sahip, tek katlı, alaturka kiremit kaplı beşik çatılı, kargir bir yapıdır. Yapı duvarları sıvalıdır. . Frizli bir saçak kısmı vardır. Yapının ön cephesinde kemerli bir giriş kapısı ile dikdörtgen pencereler yer almaktadır. Yapı arka cephesindeki pencereler basık kemer formunda olup bu cepheye yapılmış bitişik müstemilat tarzı niteliksiz yapılar nedeniyle kapatılmış durumdadır. Yapı içi tavan döşemesi bulunmamaktadır. Arka bahçede yapıya ek müstemilat tarzı tek katlı niteliksiz yapılar bulunmaktadır. Yapı giriş kapısı yuvarlak kemerli olup ışıklık kısmı bulunmaktadır. Çeyrek bodrum kat üzerinde yükselen yapıda pencerelerin etrafı profilli taş silmelerle çevrelenmiştir
