T.C.
KÜLTÜR VE TURİZM BAKANLIĞI
ÇANAKKALE KÜLTÜR VARLIKLARINI
KORUMA BÖLGE KURULU
K A R A R

Çanakkale İli, Eceabat ilçesi, Kilitbahir köyünde bulunan, Kentsel Sit Alanında yer alan, özel mülkiyete kayıtlı, 13 pafta, 985 parselde yer alan taşınmazın 2863 sayılı Yasanın 6.ve 7.maddeleri doğrultusunda tescil edilmesine; koruma grubunun 2. Grup olarak belirlenmesine; hazırlanan tescil fişinin uygun olduğuna; Kültür ve Tabiat Varlıklarını Koruma Yüksek Kurulunun 05.11.1999 tarih ve 660 sayılı ilke kararı doğrultusunda hazırlanacak rölöve-restitüsyon ve restorasyon projelerinin ivedilikle Kurulumuza iletilmesine; yapının can ve mal güvenliği açısından tehlike arz eder nitelikte olduğu anlaşıldığından taşınmazın ayakta kalan bölümlerinin hayatiyetini sürdürmesi ve can ve mal güvenliği açısından gerekli tedbirlerin ilgilisi ve ilgili kurumlarca alınması gerektiğine karar verildi.

AVRUPA KONSEYİ	KÜLTÜREL VARLIKLARI KORUMA ENVANTERİ	K.V.K.E.	ANIT	ENVANTER NO:
TÜRKİYE				HARİTA NO:
İLİ: ÇANAKKALE	İLÇESİ : ECEABAT	MAHALLE KÖY : KİLİTBAHİR KÖYÜ VEYA MEVKİİ :	KORUMA DERECESİ	ANITSAL 1 2 3 ÇEVRESEL 1 2 3 S.M.Ö. 2. GRUP
SOKAK VE KAPI NO		KADASTRO PAFTA: 13 ADA: PARSEL: 985		
ADI:	YAPTIRAN:	YAPAN

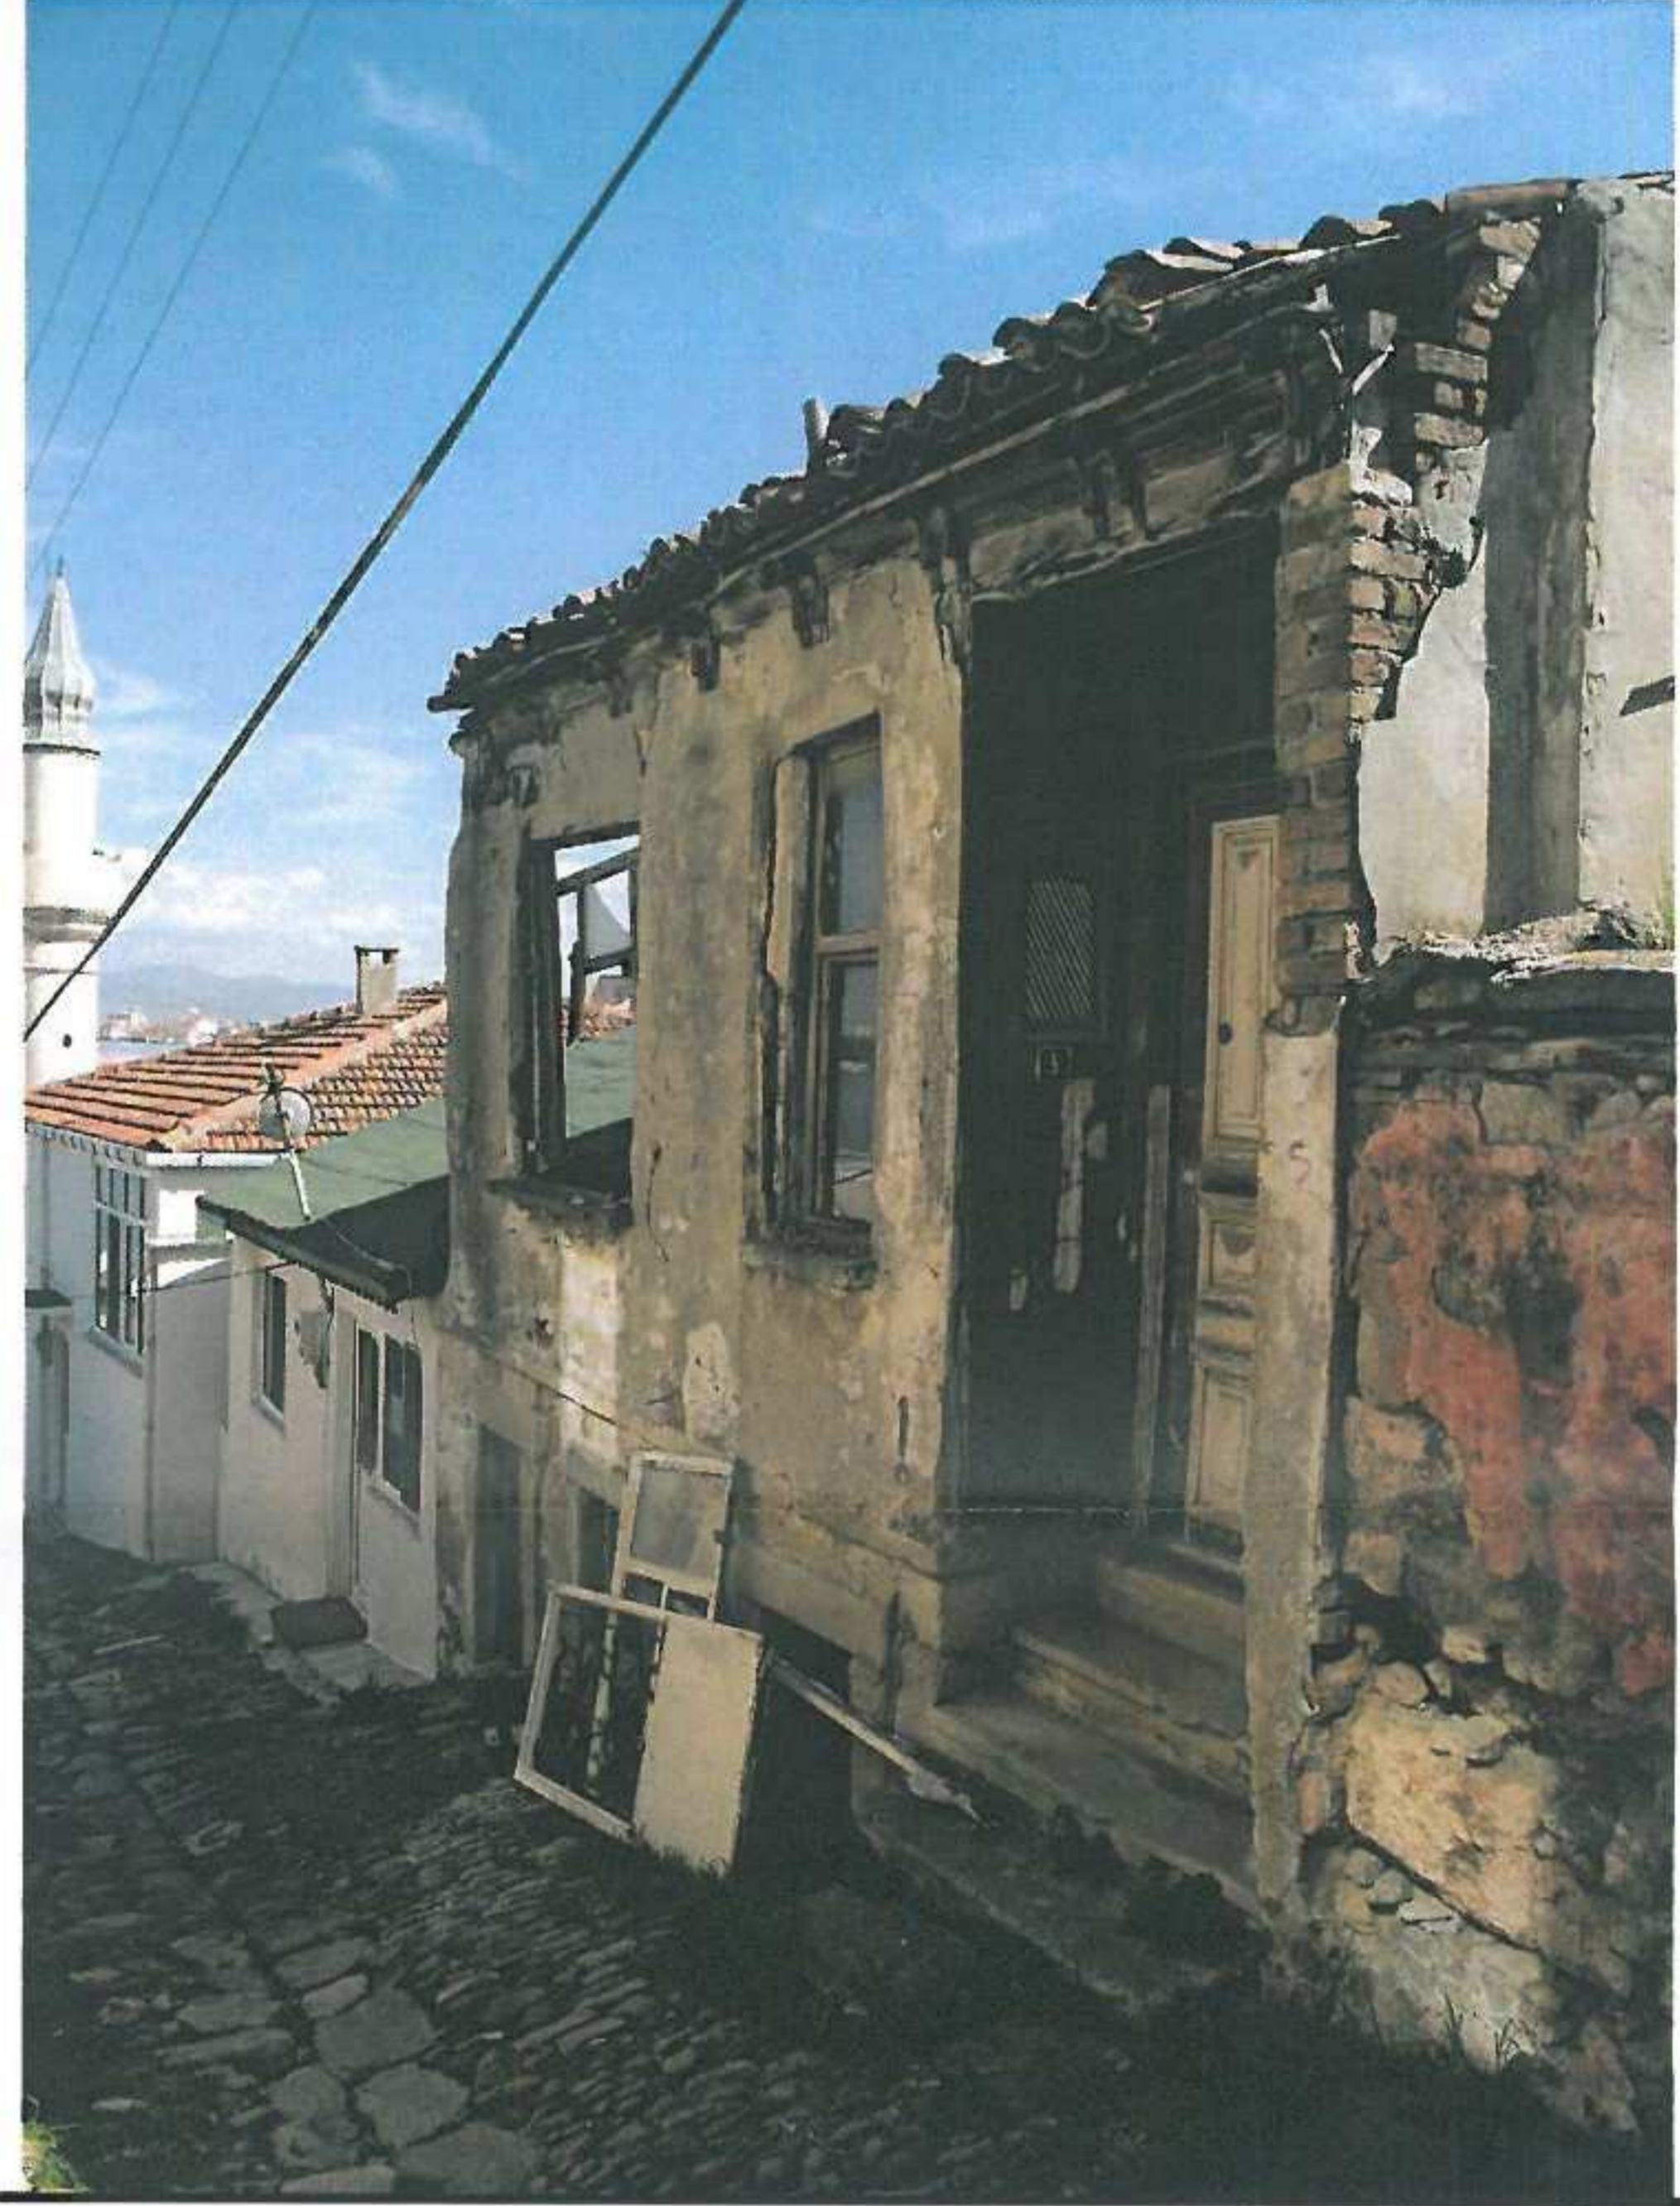
FOTOĞRAF

GÖZLEMLER: Yapı eğimli bir arazi üzerine oturmaktadır. Bodrum katın bir bölümü toprak altına gömülmüştür. Yapı beden duvarlarında büyük çatlaklar ve deformasyonlar bulunmaktadır.

AYRINTILI TANIM: Bahse konu taşınmaz bitişik nizam yapı adasında yer almaktadır. Beden duvarları taş ve harman tuğlasından oluşan yapı, 1 bodrum kat ve 1 normal katlıdır. Saçak silmesi ahşap ve motiflidir. Saçak silmesi devamında alaturka kiremit kaplı beşik çatı yer almaktadır. Bodrum kat girişi ön yoldandır. Bodrum kat giriş kapısı olarak kullanılan bölüm ve pencere etrafları taş sövelidir. Yığma yapının beden duvarları taş ve harman tuğlasından oluşmaktadır. Ara bölücü duvarlar ise ahşap bağdadi sistemlidir. Tavan döşemeleri ahşap ve profillidir. Yapı içerisine girilememiştir.
