**KÜLTÜR VE TURİZM BAKANLIĞI
ÇANAKKALE KÜLTÜR VARLIKLARINI
KORUMA BÖLGE KURULU
K A R A R**

Çanakkale İli, Gökçeada İlçesi, Bademli köyünde bulunan, Bursa K.T.V.K.K'nın 15.08.1991 gün/1932 sayılı kararı ile belirlenen Kentsel Sit Alanında ve koruma amaçlı imar planı bulunmayan alanda yer alan, özel mülkiyete kayıtlı, 105 ada, 5 parseldeki taşınmazla yönelik hazırlanan rölöve-restitüsyon ve restorasyon projelerinin değerlendirilmesine ilişkin Gökçeada Belediyesi, Fen İşleri Müdürlüğü'nün 21.03.2013 gün/(260)-(305) sayılı yazısı ve ekleri ile uzman raporu okundu, ilgili dosyası incelendi, yapılan görüşmeler sonunda;

AVRUPA KONSEYİ	KÜLTÜREL VARLIKLARI KORUMA ENVANTERİ	K.V.K.E.	ANIT	ENVANTER NO:
TÜRKİYE				HARİTA NO:
İLİ: ÇANAKKALE	İLÇESİ : GÖKÇEADA	MAHALLE KÖY : BADEMLİ VEYA MEVKİİ :	KORUMA DERECESİ	ANITSAL 1 2 3 ÇEVRESEL 1 2 3
SOKAK VE KAPI NO		KADASTRO PAFTA: ADA: 105 PARSEL: 5		
ADI: SİVİL MİMARLIK ÖRNEĞİ	YAPTIRAN:	YAPAN:	MİMARİ ÇAĞI 19 (ÜSLUP)	
	YAPIM TARİHİ:	KİTABE: Yok	VAKFIYE:

GENEL TANIM: Çanakkale İli, Gökçeada İlçesi, Bademli köyünde yer alan, 105 ada, 5 parselde bulunan taşınmaz L planlı bir ana yapı ve bu formu U plana tamamlayan tek katlı yıkık durumda olan bir müstemil

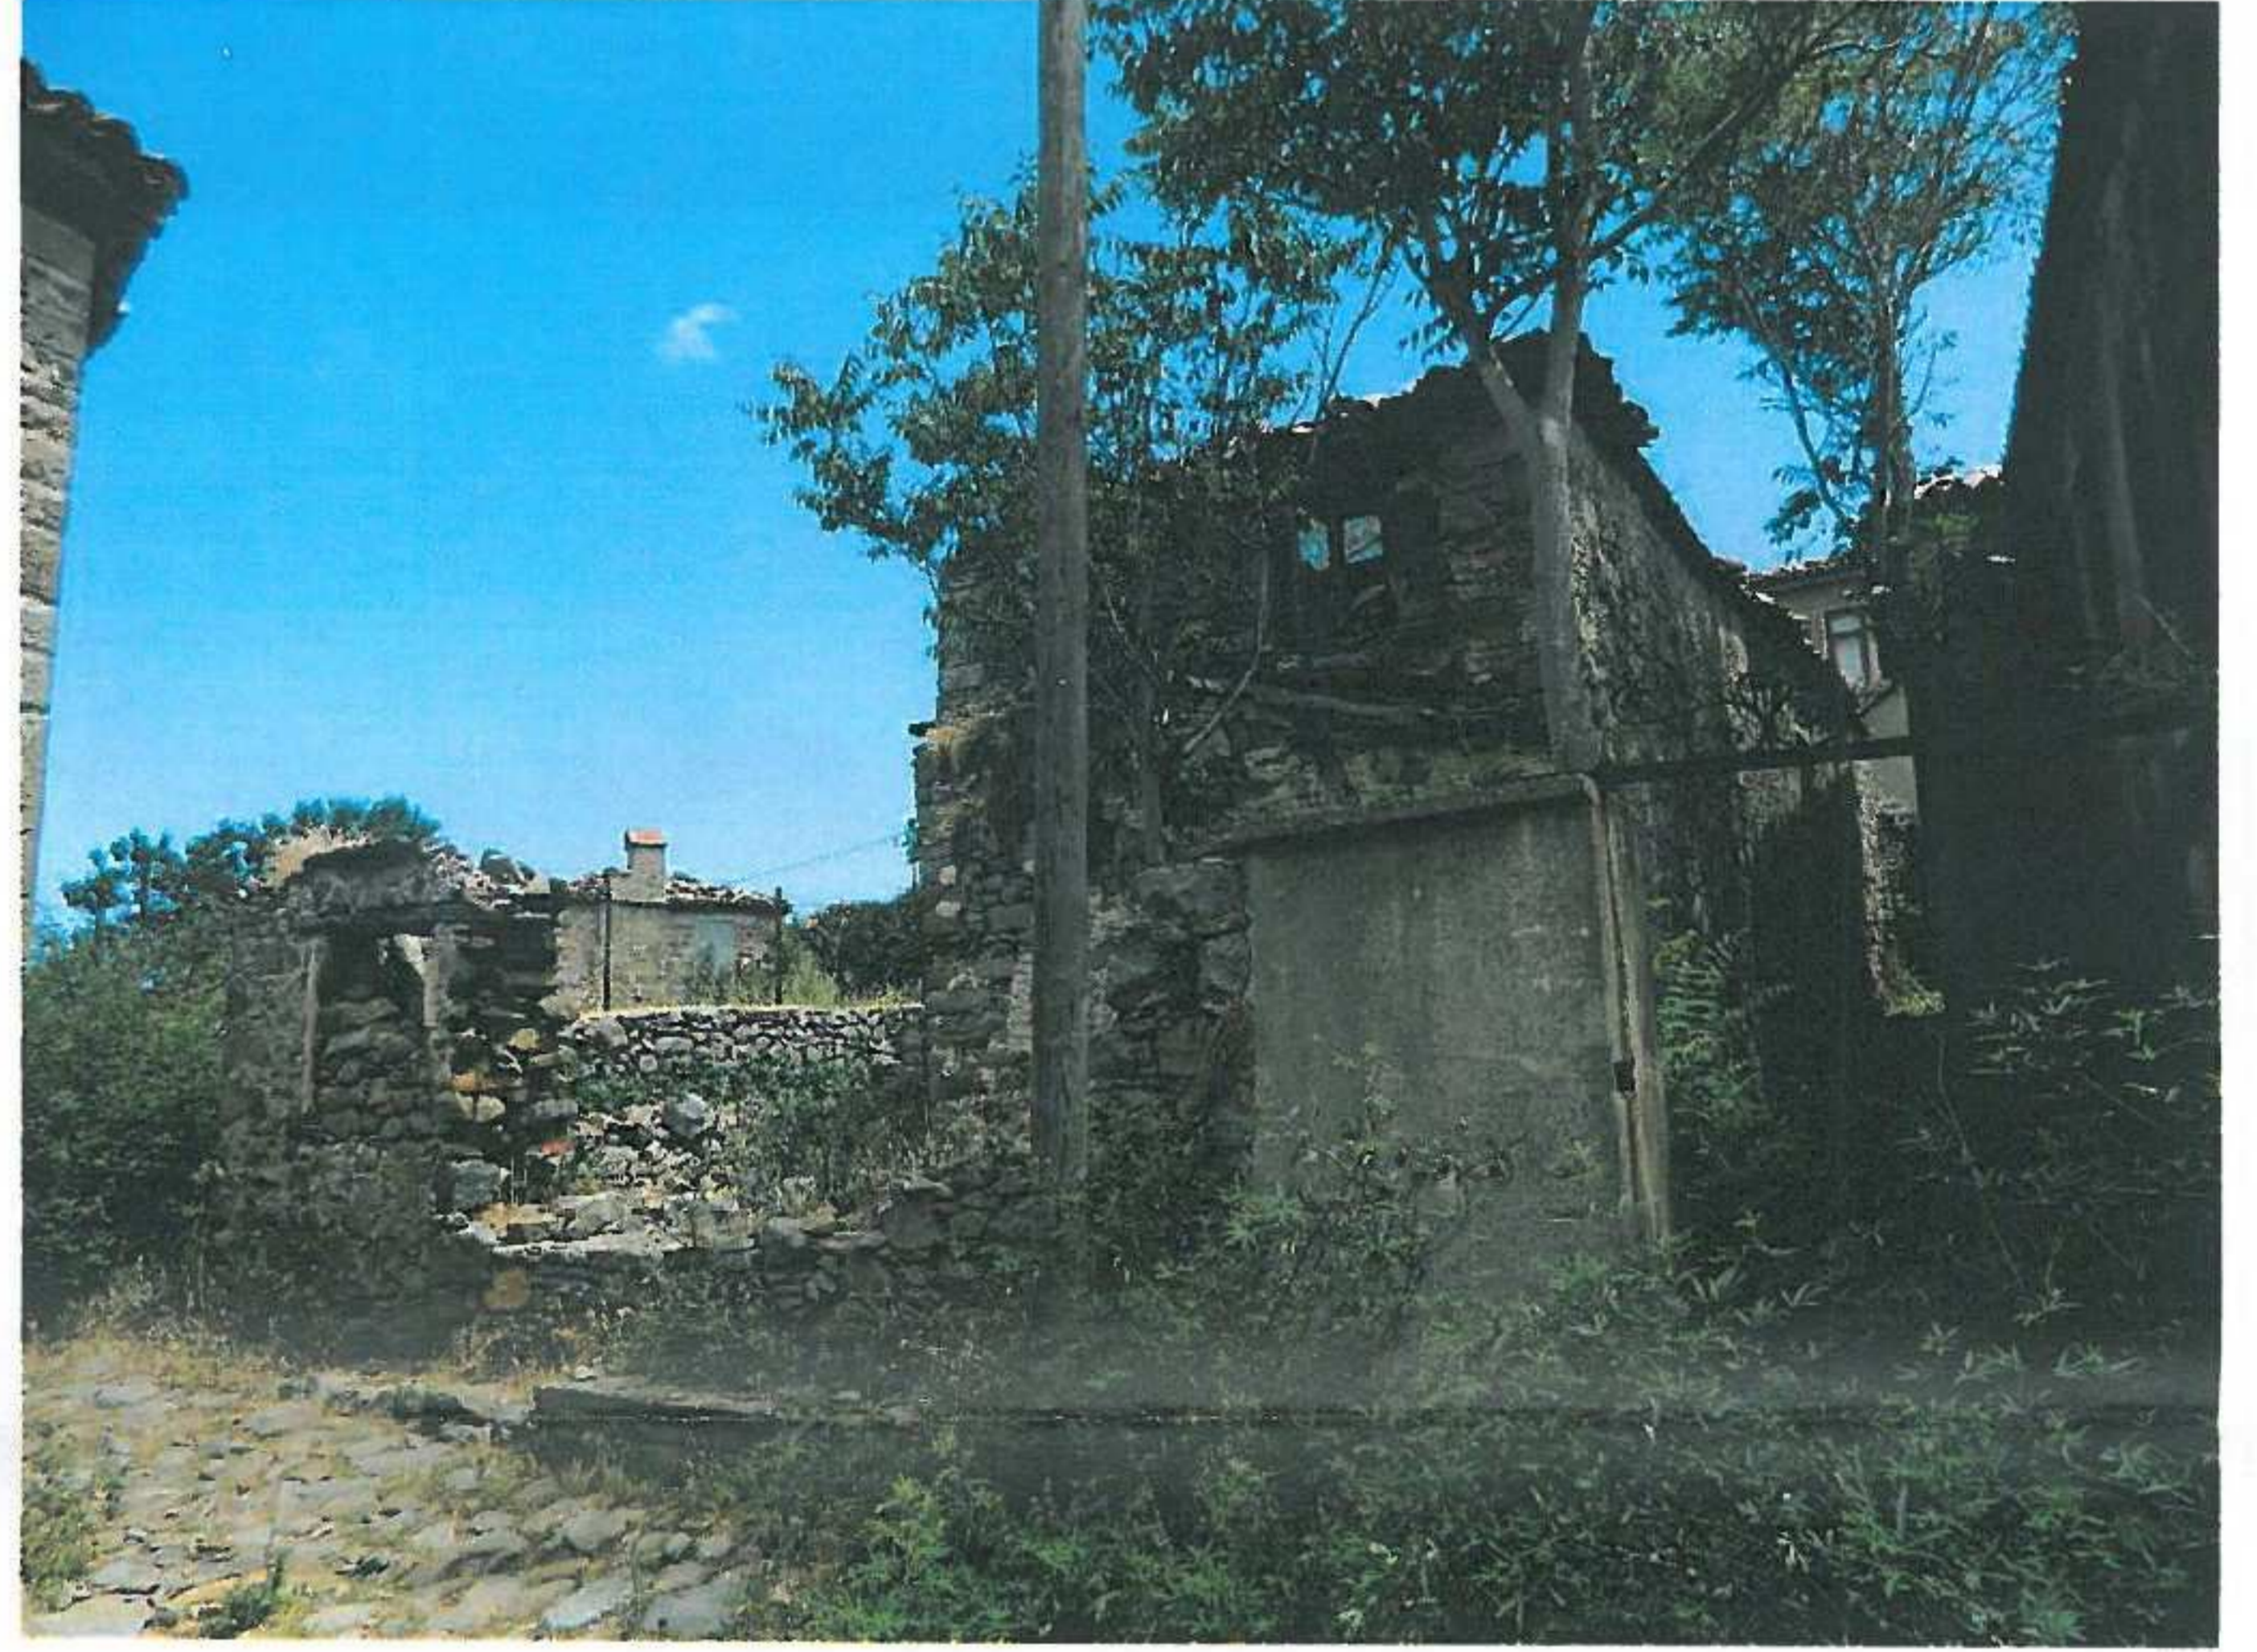
FOTOĞRAF

GÖZLEMLER: Taşınmaz Bademli köyü Kentsel Sit Alanı köy tipolojisine uygun bir yapı olmakla birlikte halihazırda doğal etkenler nedeniyle ana yapı çatı ve 1. katı hasar görmüş ve müstemilatı tahrip olmuş durumdadır.

AYRINTILI TANIM: 105 ada 5 parsel üzerinde L plan şemasına sahip, 2 katlı, taş duvarlı bir ana yapı ile yıkıntı halinde bulunan ve tek katlı olduğu anlaşılan bir yapı kalıntısı bulunduğu, 2 katlı yapının arka cephe beden duvarının tahribata uğradığı, ana yapı 1. kat zemin döşemesi ve yapı çatısının bir bölümünün yıkıldığı, zemin katta bulunan ahşap merdivenin de yıkılmak üzere olduğu tespit edilmiştir.
