**KÜLTÜR VE TURİZM BAKANLIĞI**  
**İZMİR 1 NUMARALI KÜLTÜR VARLIKLARINI**  
**KORUMA BÖLGE KURULU**  
**KARAR**

KARAR TARİHİ VE NO : 30.01.2014-1789

İzmir İli, Buca İlçesi'nde bulunan, Buca Kentsel Sit Alanı içerisinde, Koruma Bölge Kurulu Müdürlüğü'nce korunması gerekli taşınmaz kültür varlığı olarak önerilen taşınmazlardan; tapunun 79 ada, 7 parsel; 295 (80) ada, 2 parsel; 117 ada, 20-22 parsel; 135 ada, 5-6 parsel numaralarında kayıtlı taşınmazların 5226-3386 sayılı yasalarla değişik 2863 sayılı yasanın 6.maddesinde belirtilen özellikleri taşıdığı anlaşıldığından, aynı yasanın 7.maddesi doğrultusunda "korunması gerekli taşınmaz kültür varlığı" olarak tescillenmesine, Kültür ve Tabiat Varlıklarını Koruma Yüksek Kurulu'nun 05.11.1999 gün ve 660 sayılı ilke kararı doğrultusunda koruma gruplarının "2.grup" olarak belirlenmesine, tapu kayıtlarına "2.grup korunması gerekli taşınmaz kültür varlığıdır" şerhinin işlenmesine karar verildi.

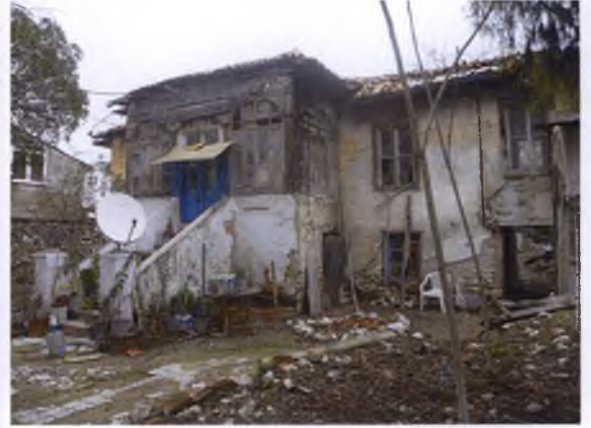
#### FOTOĞRAF

GENEL TANIM: Geniş bir bahçe içerisinde yer alan yapı, zemin + tek katlı olarak planlanmıştır. Mimari karakteri ile bir konak görünümündedir. Bugün oldukça bakımsız durumdadır. Giriş bölümündeki revak düzeni ilginçtir.

Zemin + tek katlı yapı, bir konak tarzında inşa edilmiştir. Yığma teknikte yapılan duvarlar içte bağdadidir. Geniş bir bahçe içinde konumlanmıştır. Kırmızı çatı ile örtülü olan yapıda zemin kattan üst kata ulaşan merdivenler, giriş sahanlığı olarak tanımlayabileceğimiz bölüme ulaşmakta olup, bu bölüm yapı ana kitlesinden dışa taşınmış, ahşap dört desteğin taşıdığı üç kemerli açıklığa sahip, revaklı bir açıklık görüntüsündedir. Bu bölüm camlı çerçeve ile kapatılmıştır. Yapının orta kesiminde zemin kat yüksekliğinde bir açıklık bırakılarak arkadaki bahçeye geçiş sağlanmıştır. Bu özelliği Şirince köyü ve Birgi Beldesindeki bazı büyük yapılarda da görmekteyiz. Üst katın yaşama mekanları, alt katın ise kiler, depo vb. diğer amaçlara yönelik kullanıldığı düşünülebilir. Zaman içinde onarımlar yapıldığı görülebilmektedir.

Yapı boyutu, giriş mekanının vurgulanması ve genel kurgusu ile konak- malikane tarzı yapılara uymaktadır. Batı Anadolu'da Kula, Birgi gibi merkezlerde de benzer yapılarda, açık sofa - revak örneklerini görmekteyiz. Geleneksel Türk ev plan kurgusuna uyan bir şema burada uygulanmıştır.

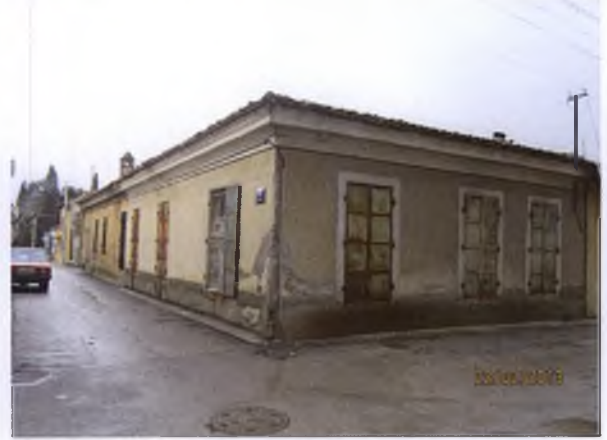
| | | | | | | | | | | | | | | | | | | | | | | | | | | | | | | |
| BUGÜNKÜ SAHİBİ : | | | | BAKIMINDAN SORUMLU OLMASI GEREKEN KURULUŞ: | | | | | | | | | | | | | | | | | | | | | | | | | | | | | | | |
| AYRINTILI TANITIM: | | | | | | | | | | | | | | | | | | | | | | | | | | | | | | | | | | | |
| <p>Köşe parselde inşa edilen yapı, L Planlı olup, iki sokağa da cephelidir. Cephelerde simetrik bir dağılım görülmektedir. Geniş pencerelerin ve girişin taş lento ve söveleri sağlam durumdadır. Geniş, katmanlı ve profilli silme kuşağından oluşan saçak, tüm cephede çatı altından dolanmaktadır. Ancak saçakın bir bölümü özelliğini yitirmiş durumdadır. Yapı tümüyle sıvalıdır. Bu sıvaların sonradan olduğu görülebilmektedir.</p> <p>Yapı genel mimari karakteri ile 19.yüzyıl özellikleri taşımaktadır.</p> | | | | | | | | | | | | | | | | | | | | | | | | | | | | | | | | | | | |
|
