**T.C.**  
**KÜLTÜR VE TURİZM BAKANLIĞI**  
**EDİRNE KÜLTÜR VARLIKLARINI**  
**KORUMA BÖLGE KURULU**  
**K A R A R**

Edirne İli, Keşan İlçesi, Yenimuhacır Köyünde, G17a15d paftada yer alan Yenimuhacır Namazgâhlı Çeşmenin tescil edilmesi istemine ilişkin Edirne Valiliği İl Kültür ve Turizm Müdürlüğünün 11.06.2014 tarih ve 1598 sayılı yazısı ile raportörün raporu okundu, dosyası incelendi, yapılan görüşmeler sonunda;

| <b>ADI:</b><br>Yenimuhacır<br>Namazgâhlı Çeşme | <b>YAPTIRAN:-</b> | <b>YAPAN:-</b> | | <b>MİMARİ ÇAĞI: 17.YY</b> | | | |

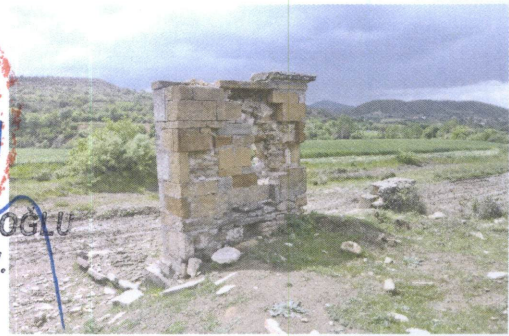
**GÖZLEMLER:** Oldukça harap durumda olan namazgâhlı çeşmenin bazı parçaları kopmuş ve etrafa saçılmış vaziyettedir. Bozulmuş ve toprak dolu zeminde namazgâh döşemesine dair inceleme yapılamamıştır. Mihrabın alt bölümünün bir kısmı ancak günümüze ulaşabilmektedir.

**AYRINTILI TANIM:** Çeşme, hafif meyilli arazide kibleye uygun konumlanmış, dikey dikdörtgen biçimli bir duvar şeklinde tasarlanmıştır. Çeşme cephesi, cephenin tamamına hâkim sivri kemerli bir nişle şekillendirilmiştir. Nişin yanlarında kalan payeler altta, kaval silmeli kırmızı taş kaidelere oturmaktadır. Kırmızı-beyaz taşlarla oluşturulan sivri kemer basit üzengilere oturmaktadır. Tekneye yakın seviyede cephe ortasına mermer bir oluk yerleştirilmiş, sağ üst tarafına da bir tas yuvası açılmıştır. Nişin kemer içine isabet eden kısımdaki yatay dikdörtgen boşluk bir kitabenin varlığını düşündürmektedir. Kemerin kırmızı kilit taşı bir gülçe kabartmasıyla süslenmiştir. Silme kuşaklarıyla genişleyen serpuş kısmının az bir bölümü günümüze ulaşabilmektedir. Çeşmenin namazgâha bakan arka kısmında fazla derin olmayan, düz yüzeyli bir mihrap nişi açılmıştır. **Koordinat:** 0475798 D / 4523609 K
