**KARAR**

TOPLANTI TARİHİ VE NO:23.07.2014-108  
KARAR TARİHİ VE NO :23.07.2014-3939

Mersin ili, Mut ilçesi, Derinçay Mahallesinde bulunan ve Adana Kültür ve Tabiat Varlıklarını Koruma Kurulunun 06.10.1994 gün ve 1903 sayılı kararı ile taşınmaz kültür varlığı olarak tescil edilen Şapel, Yapı Kalıntısı ve köprünün anıt fişinin revize edilmesine ve koruma alanı belirlenmesine ilişkin Kurul Müdürlüğü uzmanlarınca hazırlanan 15.07.2014 günlü rapor ve ekleri, Adana Kültür ve Tabiat Varlıklarını Koruma Kurulunun 06.10.1994 gün ve 1903 sayılı kararı, Kurulumuzun 30.04.2014 gün ve 3661 sayılı kararı okundu, ekleri ve konunun işlem dosyası incelendi, yapılan görüşmeler sonucunda;

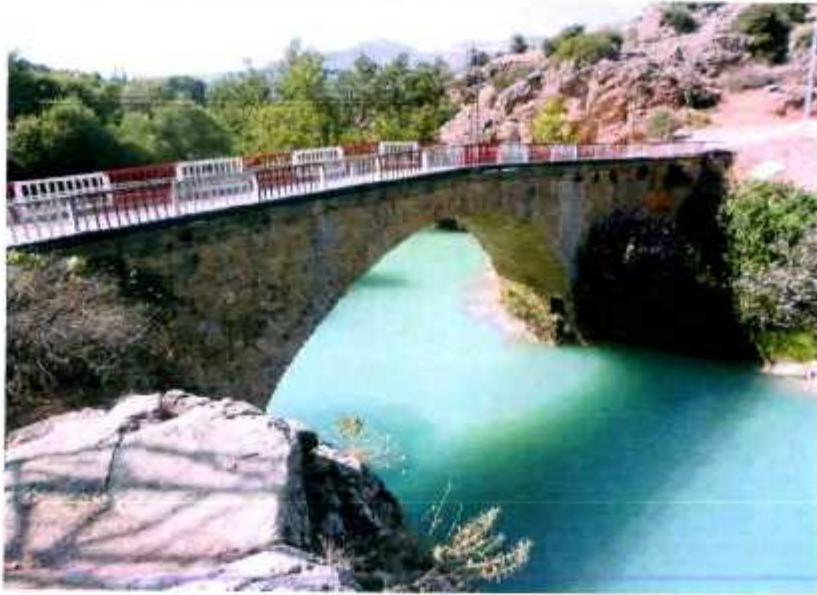
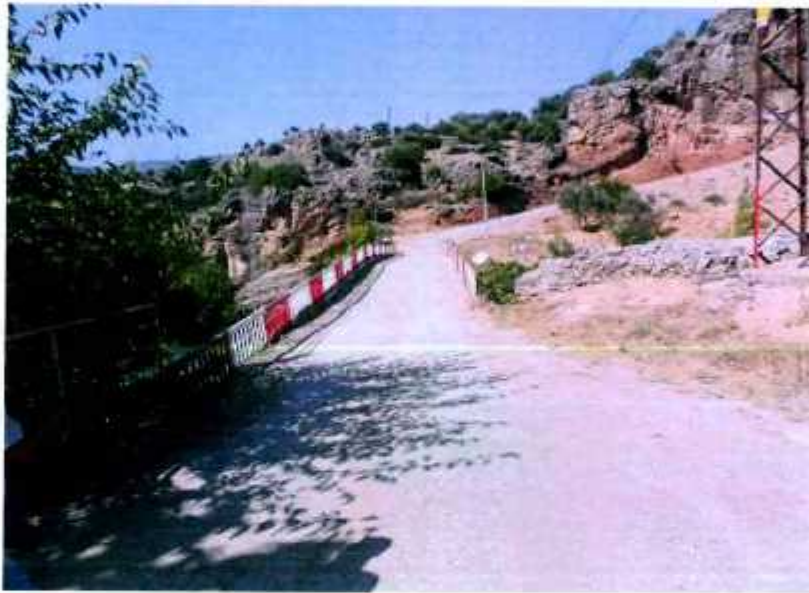
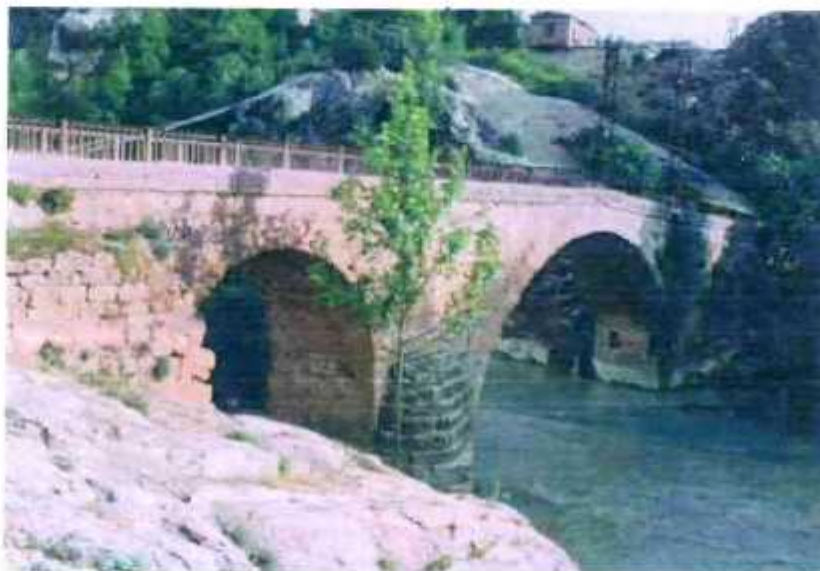
FOTOĞRAF:

| GENEL TANIM: İki gözlü, moloztaş dolgu üzeri, kesme taş kaplamalı bir yapıdır. | | | | | | | | | | | | | | | | | | |
| GÖZLEMLER: | | | | | | Çeşitli tarhlerde yapılan onarımlarla halen aktif şekilde kullanıma devam edilmektedir. | | | | | | | | | | | | |
| AYRINTILI TANIM: | | | | | | <p>Mut ilçesi Derinçay köyünde kalmaktadır. Köyün doğusundadır. Köyün hemen girişinde Gökse nehri üzerinde konumlandırılmıştır. Moloztaş dolgu üzeri kesme taş kaplama ile inşa edilmiştir. Yaklaşık 4m. genişliğindedir. İki yana eğimli olan köprü iki gözlüdür. Köprü gözleri birbirinden farklı büyüklükte ve yuvarak kemirlidir. Memba kısmında ayaklar arasında kademeli bir selyaranı bulunmaktadır. Yapılan onarımlarla halihazırda kullanılır durumdadır.</p> | | | | | | | TEKNİK BİLGİLER: | | ISITMA SİSTEMİ: | | YOK | |

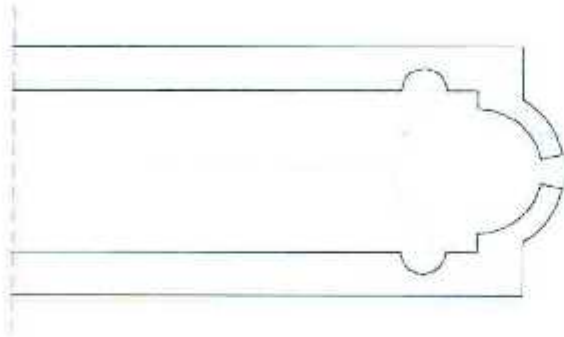
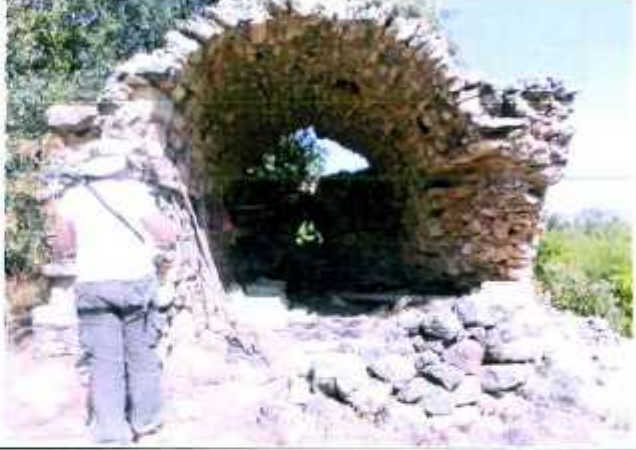
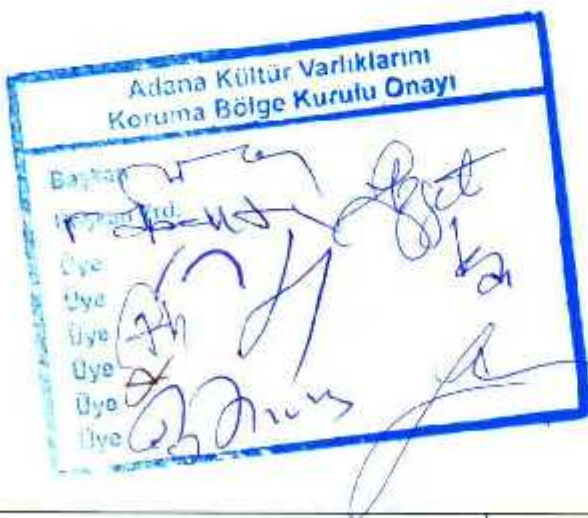
| GENEL TANIM: Moloz taş örgülü, yığma yapım tekniğinde inşa edilmiş bir yapıdır. | | | | | | | | | | | | | | | | | | | | |
| GÖZLEMLER: | | Çok hasar görmüştür | | | | | | | | | | | | | | | | | | |
| Mut ilçesi Derinçay köyünde kalmaktadır. Köyün doğusundadır. Moloz taş örgülü kesme taş kaplamalıdır. Duvar kalınlığı 1m'yi geçmektedir. Doğu batı uzunluğunda dikdörtgen planlıdır. Doğusunda apsis izlenebilmektedir. Beşik tonoz örtülüdür. Apsis üzerinde bir pencere açıklığı vardır. Kuzey ve güney duvarlarında apsis'e yakın kısımlarda birer niş vardır. Batı cephe duvarı tamamen yıkılmıştır. | | | | | | | | | | | | | KANALİZASYON: | | YOK | | | | | |

| | | | | | | | | | | | | | Restore edilerek uygun bir işlev verilmesi | | | | | | | |
