KÜLTÜR VE TURİZM BAKANLIĞI
İZMİR II NUMARALI KÜLTÜR VARLIKLARINI
KORUMA BÖLGE KURULU
KARAR

KARAR TARİHİ VE NO : 07.08.2014-4166

İzmir ili, Foça ilçesi, Yeni Foça Mahallesiinde, 50 pafta, 2445 ve 2447 parsellerde kayıtlı taşınmazlar üzerinde bulunan sivil mimarlık örneği yapıların 2863 sayılı yasa kapsamında kültür varlığı olarak tescil edilmesine, koruma gruplarının II. grup yapı olarak belirlenmesine, karar verildi.

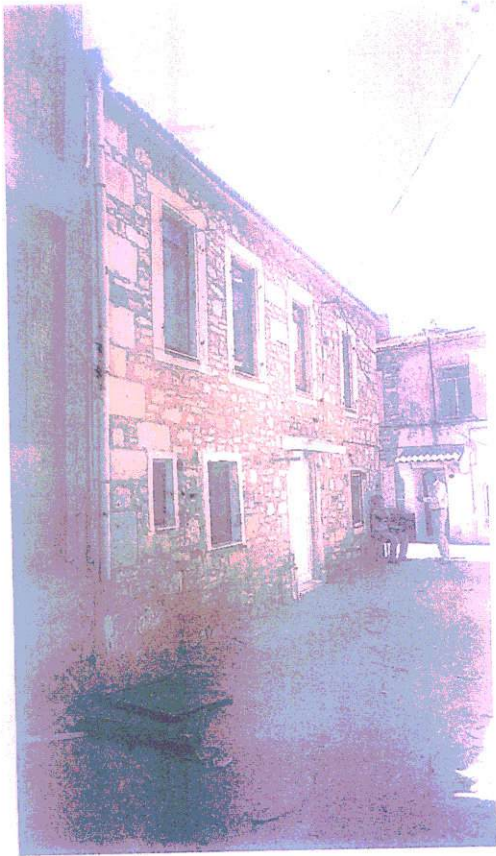
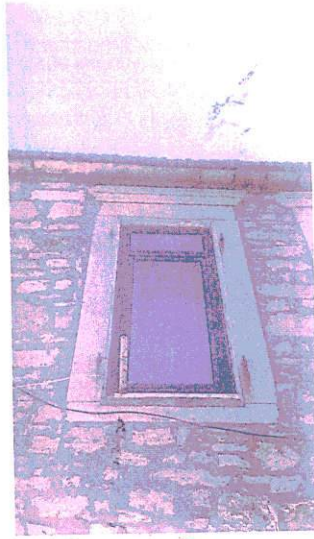
AVRUPA KONSEYİ	Doğal Ve Kültürel Varlıklar Koruma Envanteri D.K.C.K.E		KÜLTÜR VARLIĞI	Envanter No: 35 03 0 35 06/1622	
TÜRKİYE	Kültür Varlıkları ve Müzeler Genel Müdürlüğü			Harita No	
İl: İZMİR	İlçe: FOÇA	Mahalle Köy: YENİ FOÇA		KORUMA DERECESE	1. Grup Yapı
SOKAK : ORKUN	Pafta : 50	Ada : -	Parsel : 2445		2. Grup Yapı
Adı: KONUT	Yapılan: -	Yapan: -	Mimari Çağı: -	Üslup: -	
	Yapım Tarihi: 19.yy sonu		Kitabe: -		Vakfiye: -
Genel Tanım: Konut fonksiyonlu, köşe konumlu kargir yapı 2 katlıdır.					
Koruma Durumu	A İyi B Orta C Fena	Taşıyıcı	A Dış Yapı B C	A Üst Yapı B C	A İç Yapı B C
			A Süsleme Elemanları B C	A Rutubet B C	A Yok B İzi Var C Onemli
Vaziyet planı:			Fotoğraf		
Gözlemler: Çevreye katkı değeri yanında, mimari, mahalli, işlevsel, özgünlük ve onarılabilirlik değerlerine sahiptir.					
Bugünkü Sahibi:	Özel mülkiyet		Bakımdan sorumlu olması gereken kuruluş: ŞAHİS		
Yapılan Onarımlar: Yapının pencere ve dış kapı doğramaları değiştirilmiş, dış cephesindeki taşların arasına derz yapılmıştır.

Ayrıntılı Tanım: Yeni Foça geleneksel konut dokusu içerisinde yer alan yapı 2 katlıdır ve taş malzeme ile kargir yapım sistemi ile inşa edilmiştir. Marsilya kiremit örtülü kırma çatılı yapının taş saçak silmesi mevcuttur. Köşe konumlu yapının giriş kapısının bulunduğu uzun cephesinde üst katta 4 adet alt katta 1 adet taş çerçeveli dikdörtgen pencere bulunurken kapının sol tarafında sonradan iki adet daha küçük boyutlu pencere açılmıştır. Giriş kapısı sonradan plastik malzeme ile değiştirilmiş olup açıklığın her iki yanında profilli başlığa ve kaideye sahip sütun izlenimi verilmiş taş söve bulunmaktadır. Yapının diğer cephesi olan kısa cephesinde üst katta 2 alt katta 1 adet taş çerçeveli dikdörtgen pencere bulunmaktadır. Üst kattaki pencerelerin üstünde profilli silme de kullanılmıştır. Tüm pencerelerin doğramaları sonradan değiştirilmiş, kepenkleri de sökülüş durumdadır. Öte yandan kepenkleri tutan demir kelekler halen mevcuttur. Yapının tescilli hamamın bulunduğu 2444 parselle çevrilmiş yüksek taş duvarlı avlusu doğu tarafında bulunmaktadır.			Teknik bilgiler:

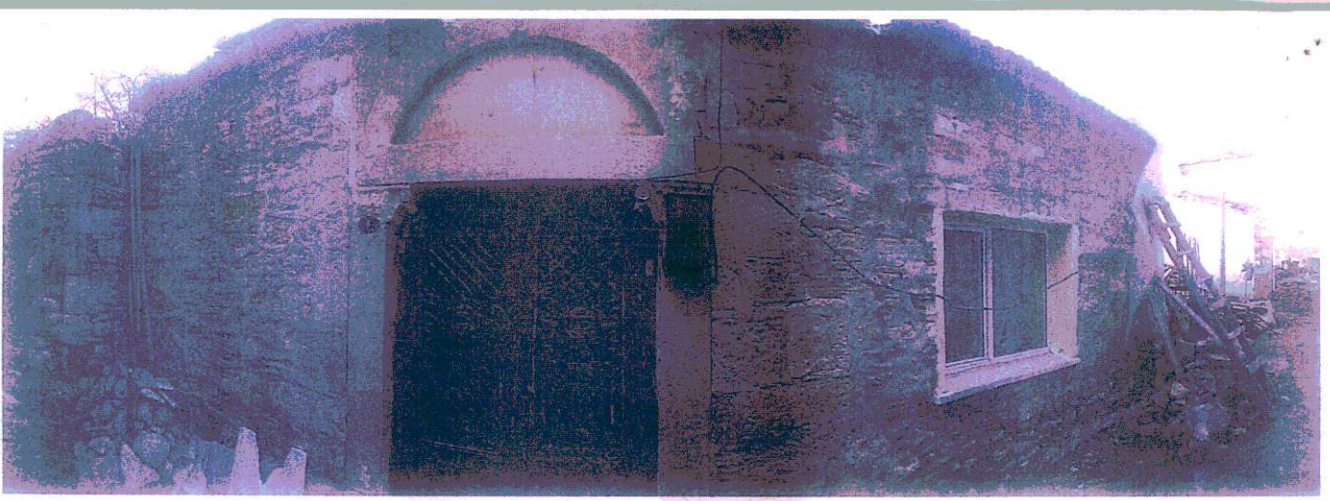
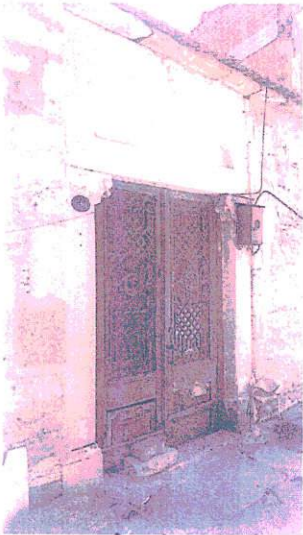
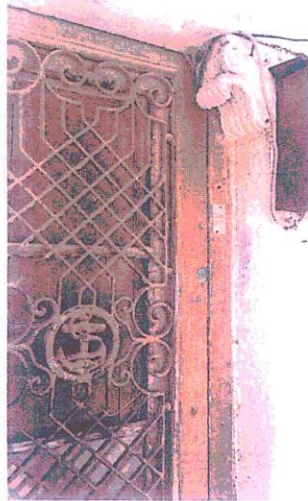
AVRUPA KONSEYİ	Doğal Ve Kültürel Varlıkların Koruma Envanteri D.K.C.K.E		KÜLTÜR VARLIĞI	Envanter No: 35.0010 35.06/1622	
TÜRKİYE	Kültür Varlıkları ve Müzeler Genel Müdürlüğü			Harita No:	
İli: İZMİR	İlçesi: FOÇA	Mahalle Köy: YENİ FOÇA		1. Grup Yapı	
SOKAK : ORKUN		Pafta : 50 Ada : - Parsel : 2447	KORUMA DERECESESİ	2. Grup Yapı X	
Adı: KONUT	Yaptıran: -	Yapan: -	Mimari Çağı: -	Üslup: -	
	Yapım Tarihi: 19.yy sonu Kitabe: -		Vakfiye:-		
Genel Tanım: Konut fonksiyonlu, sokaktan direkt girişli kargir yapı tek katlı ve avludur.					
Koruma Durumu	A İyi B Orta C Fena	Taşıyıcı	A Dış Yapı B C	A Üst Yapı B C	
			A İç Yapı B C	A Süsleme Elemanları B C	
			A Rutubet B C	A Yok B İzi Var C Önemli	
Vaziyet planı:			Fotoğraf		
Gözlemler: Çevreye katkı değeri yanında, mimari, mahalli, işlevsel, özgünlük ve onarılabilirlik değerlerine sahiptir.					
Bugünkü Sahibi:	Özel mülkiyet		Bakımından sorumlu olması gereken kuruluş: ŞAHİS

Yapılan Onarımlar: Yapının penceresi değiştirilmiş, dış cephesindeki taşların arasına derz yapılmıştır.					
Ayrıntılı Tanım: Yeni Foça geleneksel konut dokusu içerisinde yer alan yapı 1 katlıdır ve taş malzeme ile kargir yapım sistemi ile inşa edilmiştir. Yapının yola bakan tek cephesi olan ön cephesinde 1 adet kemerli giriş kapısı ile yanında boyutlarının değiştirildiğinin anlaşıldığı enine dikdörtgen penceresi bulunmaktadır. Bu pencerenin doğraması da sonradan plastik malzeme ile değiştirilmiştir. Giriş kapısı ise özgün olup çift kanatlı ve ahşaptır, üzerinde demir parmaklıklar mevcuttur. S motifli demirin ortasında çapa şekilli süsleme kullanılmıştır. Kapının üstünde taş lento ve içi dolu taş kemer, yanlarında bitkisel motiflerle süslenmiş taş başlıklı ve kaideli taş söve yapılmıştır. Marsilya kiremit örtülü çatının taş saçak silmesi mevcuttur. Yapının avlusu arka (doğu) tarafında bulunmaktadır.
