**KÜLTÜR VE TURİZM BAKANLIĞI**  
**ÇANAKKALE KÜLTÜR VARLIKLARINI**  
**KORUMA BÖLGE KURULU**  
**KARAR**

Çanakkale İli, Gökçeada İlçesi, Tepeköy Köyü, Köyiçi Mevkii'nde yer alan, Kentsel Sit Alanı'nda kalan, mülkiyeti Gökçeada Kaymakamlığı Özel İdare Müdürlüğü adına kayıtlı, 121 ada, 15 parseldeki eski ilkokul yapısının 2863 sayılı Yasanın 6. ve 7. maddelerinde belirtilen tespit-tescil kriterleri kapsamında korunması gerekli kültür varlığı özelliklerini taşıması sebebiyle tescil edilmesinin uygun olduğuna; koruma grubunun 2. Grup olarak belirlenmesine; hazırlanan tescil fişinin ve sunulan rölöve, restitüsyon ve restorasyon projelerinin uygun olduğuna; uygulamanın 22/03/2001 gün / 680 sayılı ilke kararı uyarınca proje müellifi ile ilgili Belediyesi denetimi ve sorumluluğunda yapılabileceğine; taşınmazın tahsisine ilişkin 2863 sayılı yasanın 13. ve 14. maddeleri ve ilgili yönergesi gereğince görüş verilebilmesi için, gerekli belgelerin hazırlanarak Çanakkale Kültür Varlıklarını Koruma Bölge Kurulu Müdürlüğü'ne iletilmesine karar verildi.

AVRUPA KONSEYİ	KÜLTÜREL VARLIKLARI KORUMA ENVANTERİ	D.K.V.K.E.	ANIT	ENVANTER NO:
TÜRKİYE				HARİTA NO:
İLİ: ÇANAKKALE	İLÇESİ: GÖKÇEADA	MAHALLE / K

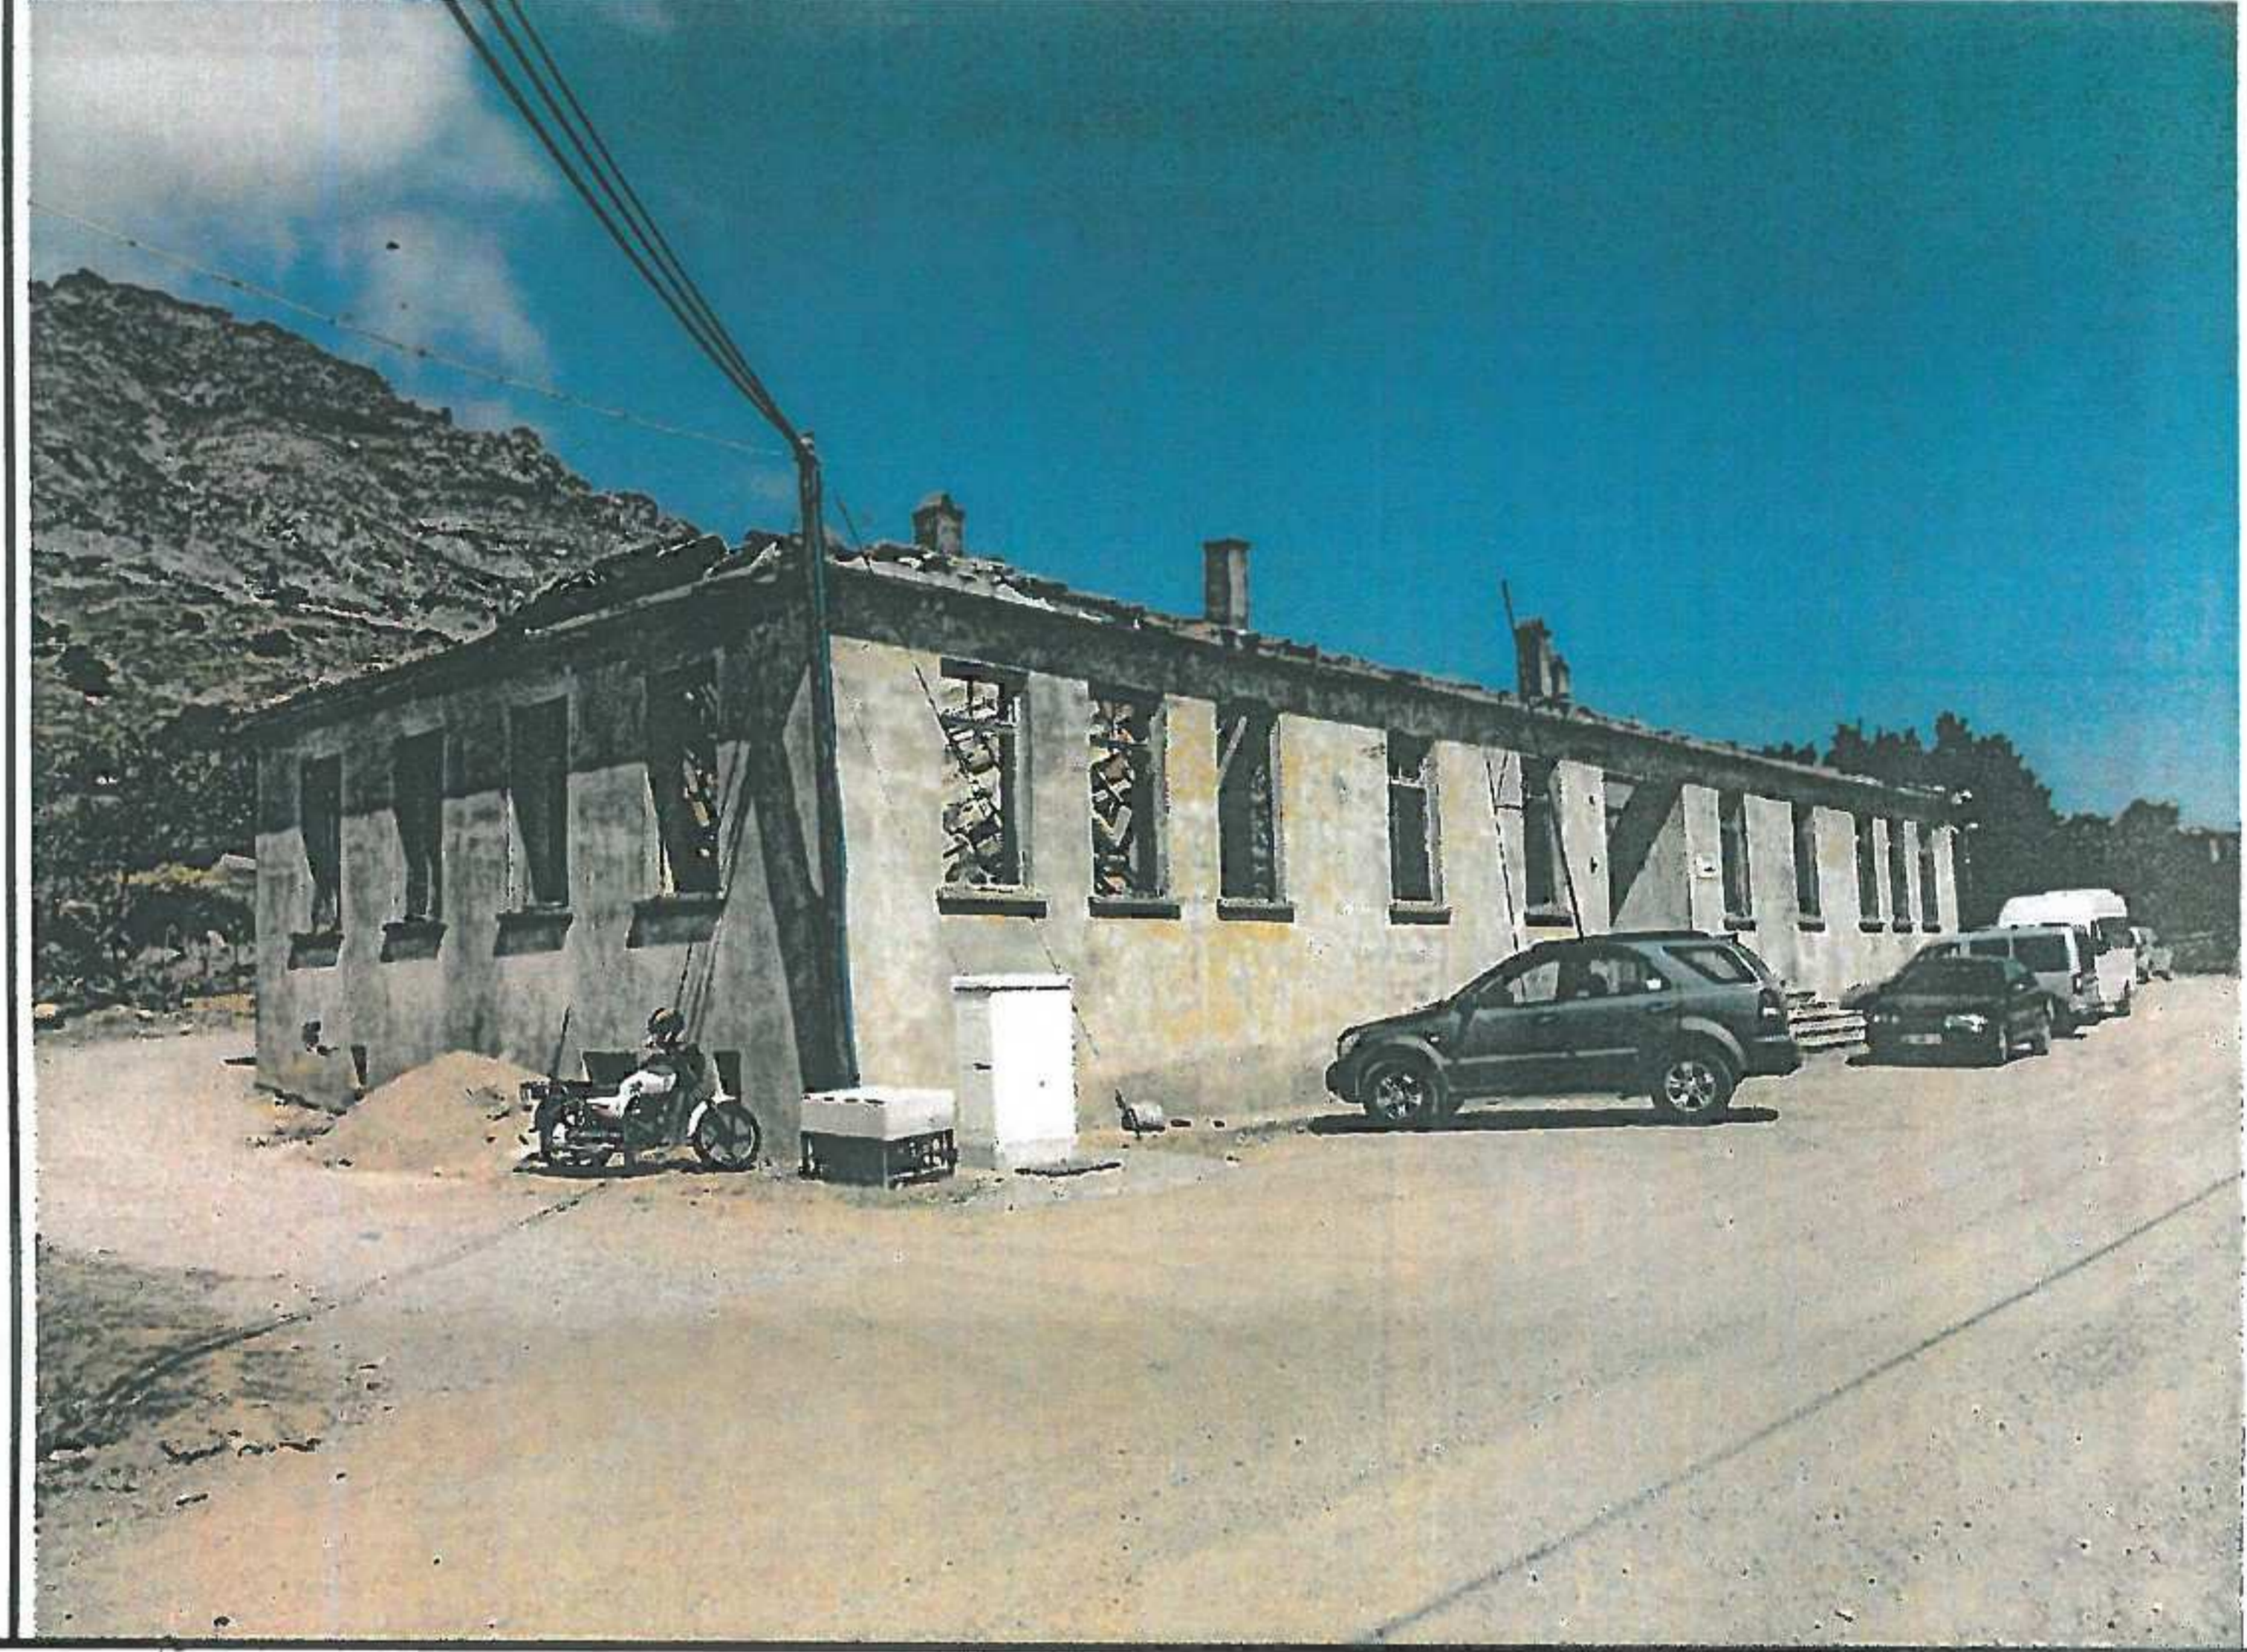
FOTOĞRAF

GÖZLEMLER: Kentsel Sit Alanı'nda yer alan ve geçmişte okul olarak kullanılan yapı korumasız ve metruk bir durumdadır.

Tepeköy Köyü girişinde yer alan parselde, dış duvarları taş malzemeden, bazı iç duvarları ise tuğla malzemeye yığma sistem olarak inşa edilmiş, tek katlı, yol cephesinde merdiven ile ulaşılan bir giriş terası bulunan, Marsilya tipi kiremit ile kaplı olan çatısı yapı içine çökmüş olan bir okul yapısı bulunduğu görülmüştür. Plan tipi olarak köy okullarında sıklıkla rastlanıldığı gibi ortada bir koridor ve koridor etrafında sınıfların yer aldığı bir plan şemasına sahiptir. Metruk yapının kapı ve pencere doğramaları da büyük oranda tahrip olduğundan korumasız bir durumdadır. İç sıvalarında dökülmeler olduğu gözlemlenmiş olup dış sıvalarda da yer yer dökülmeler mevcuttur. Ahşap tavan kaplamasına sahip iç mekanlarda, bazı bölümlerin döşemeleri de tahrip olmuş durumdadır.

ÖNERİLEN KULLANIMI: Okul yada Kültürel Etkinlikler
