**KÜLTÜR VE TURİZM BAKANLIĞI**  
**İZMİR II NUMARALI KÜLTÜR VARLIKLARINI**  
**KORUMA BÖLGE KURULU**  
**KARAR**

İzmir İli, Menemen İlçesi'nde, Çavuşköy ve Yanıkköy Yol'u üzerinde Gediz nehri üzerinde bulunan, K18d1.IV.c.B paftasında Buruncuk Köprüsü olarak anılan 5 kemerli betonarme bowstring köprü'nün korunması gerekli taşınmaz kültür varlığı olarak tescil edilmesi konusunda gereğinin yapılması istenen Ulaştırma Denizcilik ve Haberleşme Bakanlığı Karayolları Genel Müdürlüğü . 2.Bölge Müdürlüğü'nün 07.07.2014 tarih ve 118135 sayılı yazısı, konuya ilişkin Koruma Bölge Kurulu Müdürlüğü uzmanlarınca hazırlanan 26.11.2014 tarih ve 5241 sayı ile kayıtlı uzman raporu okundu, yazı ekleri ve işlem dosyası incelendi, yapılan görüşmeler sonunda;

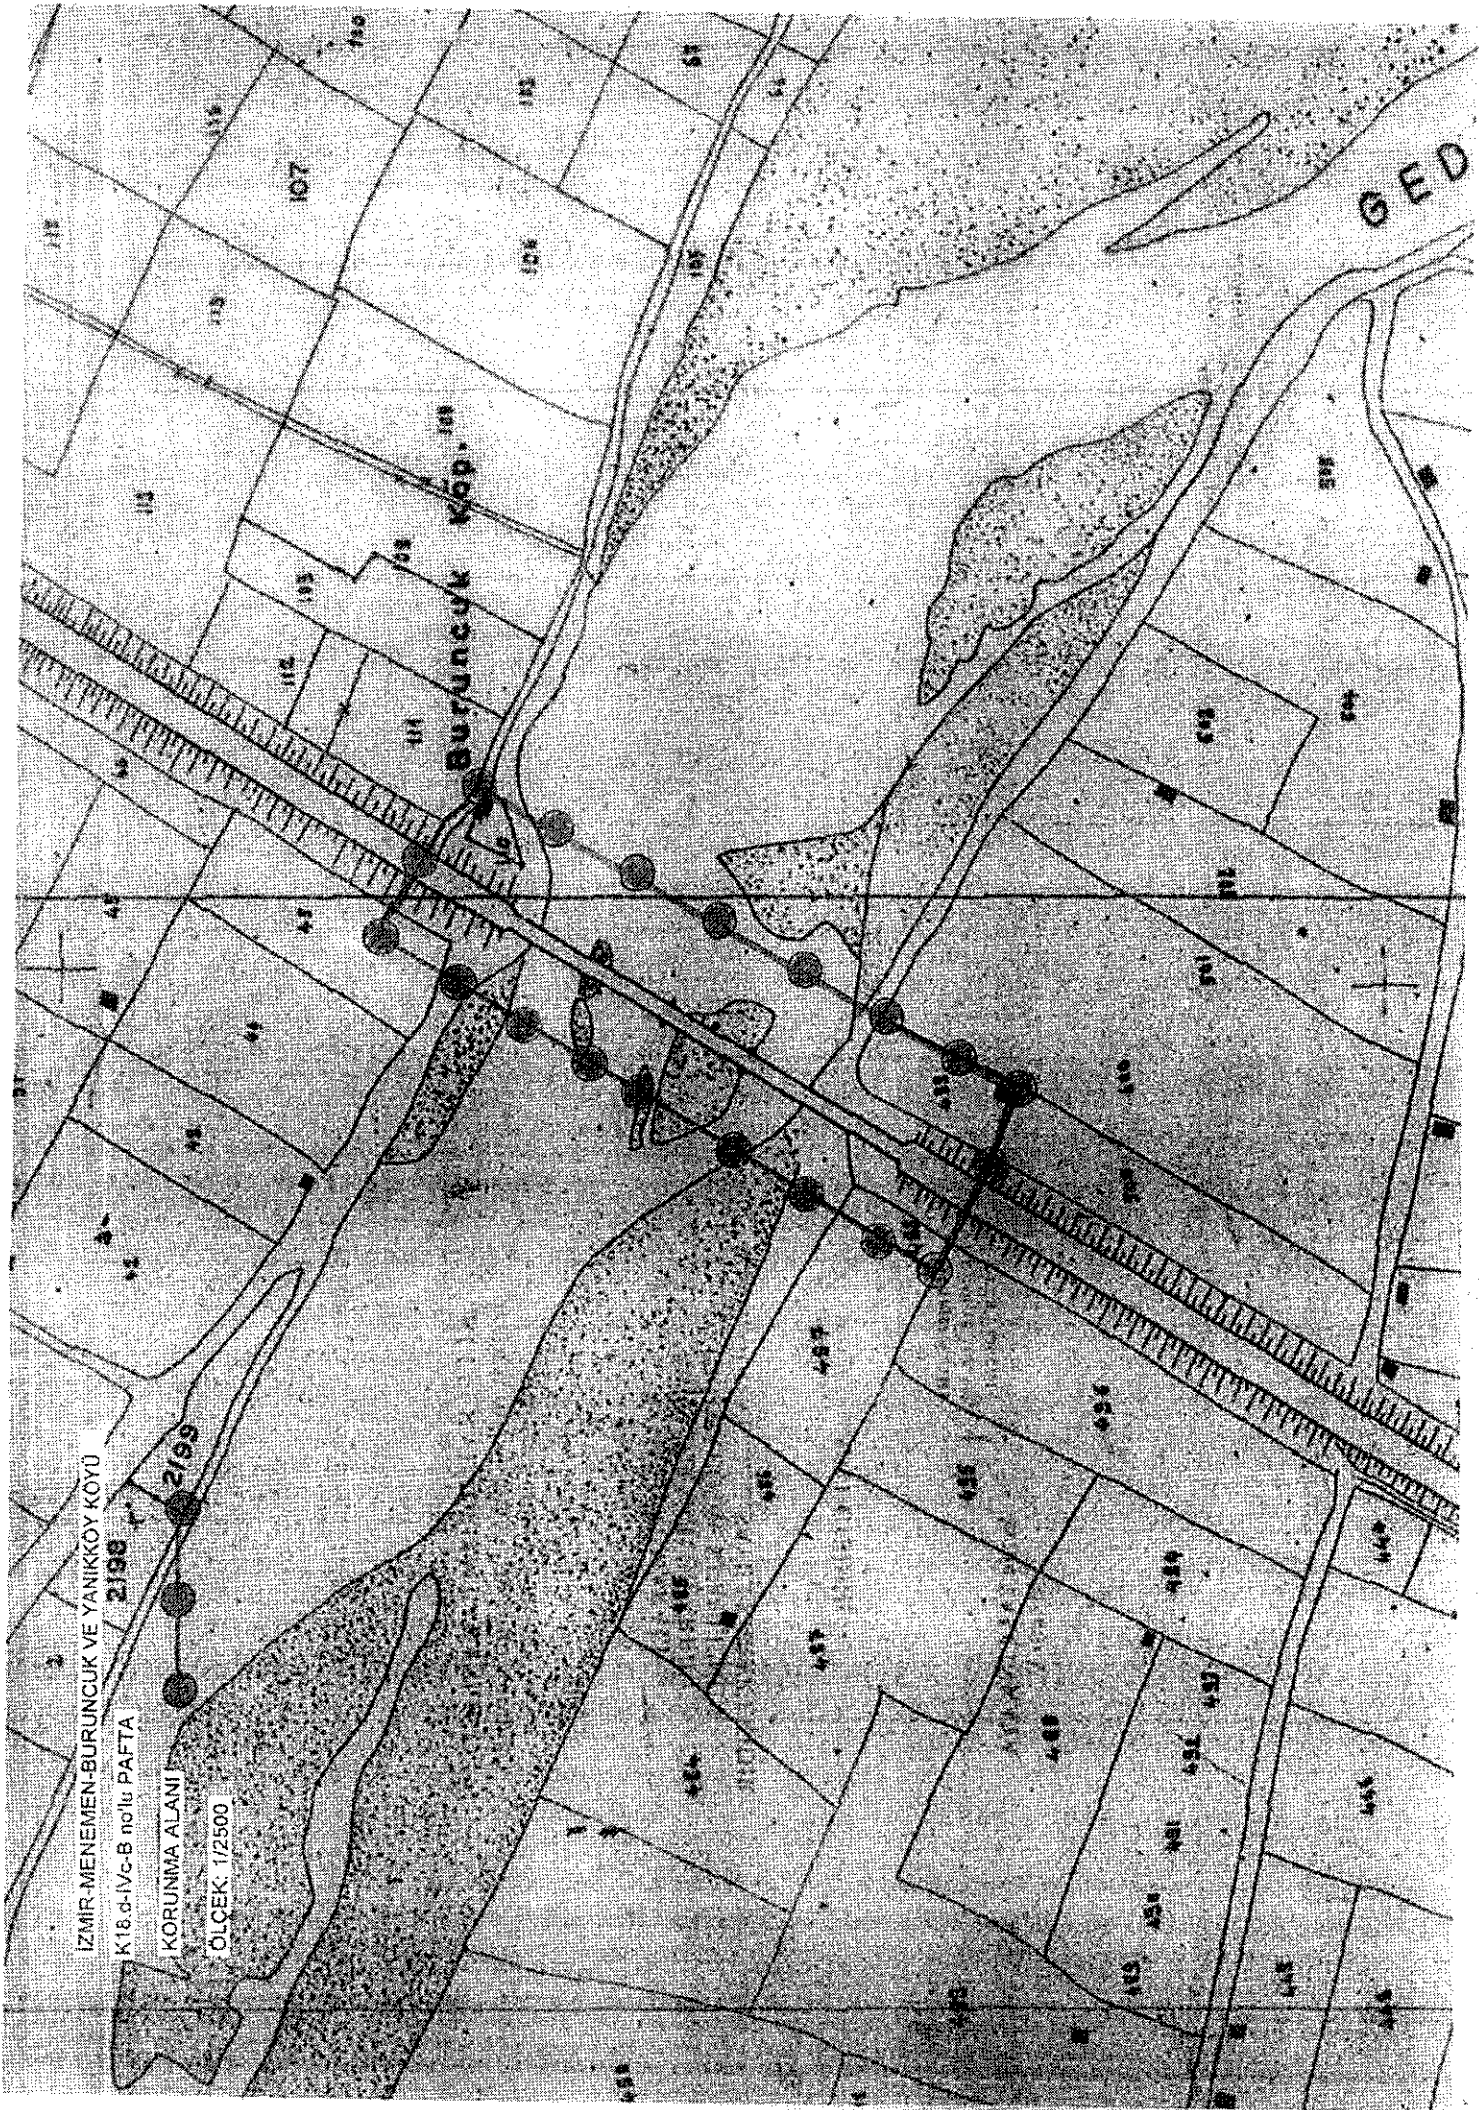
K18 d-IVc-B no lu PAFTA

KORUNMA ALANI

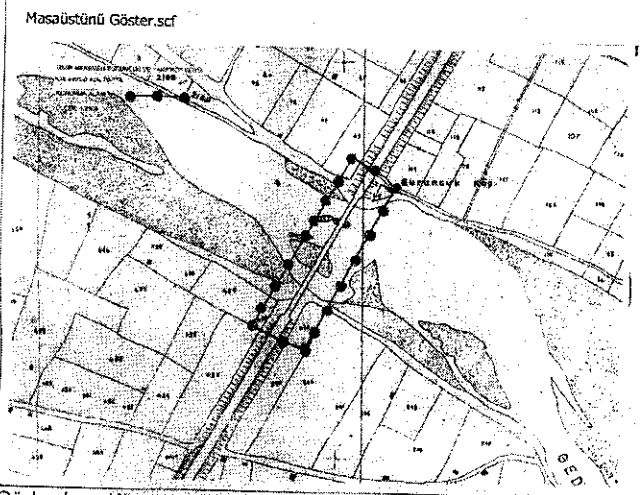
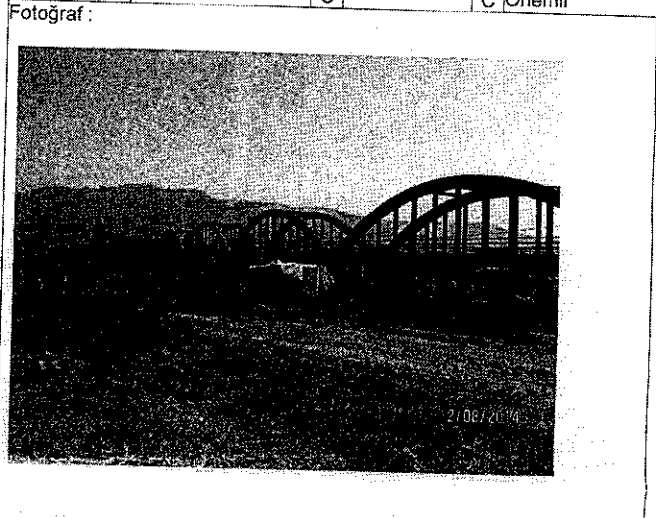
Gözlemler: Köprü'nün kirişlerinde, kirişler ve döşeme arasındaki düşey elemanlarda ve döşemesinde hasar ve bozulmaların meydana geldiği, yer yer donatıların açığa çıktığı görülmektedir. Köprü'nün acilen onarıma ihtiyacı bulunmaktadır. Köprüye yapışık olarak geçirilen boru hatları da görünümünü olumsuz etkilemektedir.

Ayrıntılı Tanım: Gediz Nehri üzerinde bulunan köprü'nün uzunluğu yaklaşık 162,00 m., eni 5,00 m.dir. Betonarme bowstring yapım sistemi ile üstten kemerli olarak inşa edilmiş köprü Cumhuriyet Döneminin ilk betonarme köprülerindendir ve 5 kemerli olan nadir örneklerindendir. Karayolu güzergahı değiştirilmeden uzun süre İzmir-Çanakkale anayolu üzerinde hizmet veren köprü'nün yatay demir korkulukları mevcuttur. Betonarme ayaklarında herhangi bir bozulma görülmeyen köprü'nün üst yapısında birçok bozulma ve hasar meydana gelmiş durumdadır. Söz konusu köprü, tespit ve tescil yönetmeliğinin 4.maddesinin (b) yer alan "Ondokuzuncu yüzyıl sonrasında yapılmış olmasına rağmen önem ve özellikleri bakımından korunmalarına gerek görülmesi veya bu yapıların ait oldukları dönemin kendine özgü niteliklerini anlatan belge niteliğinde olması ..." ve (c) bendinde yer alan tek yapılar için belgesel, onarılabirlik, işlevsellik, hatıra, nadirlik olarak tanımlanan koruma değerlerine sahiptir.
