T.C.
KÜLTÜR VE TURİZM BAKANLIĞI
KÜLTÜR VARLIKLARI VE MÜZELER GENEL MÜDÜRLÜĞÜ
ADANA KÜLTÜR VARLIKLARINI
KORUMA BÖLGE KURULU

KARAR

TOPLANTI TARİHİ VE NO:24.09.2014-114
KARAR TARİHİ VE NO :24.09.2014-4178

Mersin İli, Tarsus İlçesi, Şehitkerim Mahallesi, III. Derece Arkeolojik Sit Alanı içinde, tescilli taşınmaz kültür varlığı Eski askerlik Şubesinin (898 ada, 11-12 parseller) koruma alanında yer alan ve oto yıkama yağlama olarak faaliyet gösteren işyerinin kullanım suyunun zemine sızdığı ve bu durumun 897 ada, 4-5 parsellerde bulunan yapının temel zeminin taşıma gücünü azaltarak yapıya zarar verdiğiine ilişkin, Adana Vakıflar Bölge Müdürlüğünün 12.03.2014 gün ve 726 sayılı, Tarsus Belediyesi İmar ve Şehircilik Müdürlüğünün 24.06.2014 gün ve 10865 sayılı yazıları ile 897 ada, 4-5 parsellerde bulunan yapıların 2863 sayılı yasa kapsamında tesciline ilişkin Bölge Kurulu Müdürlüğü uzmanlarının 18.07.2014 günlü raporu okundu, ekleri ve konunun işlem dosyası incelendi, yapılan görüşmeler sonucunda;

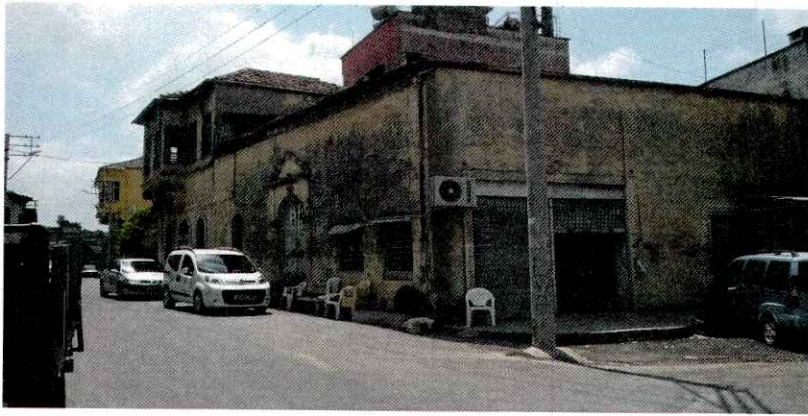
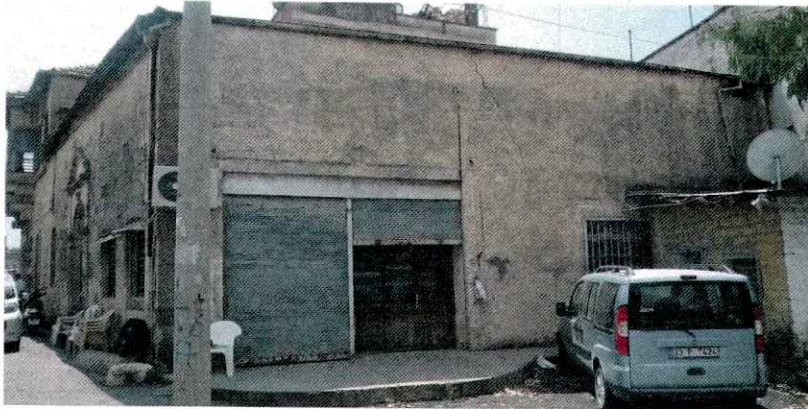
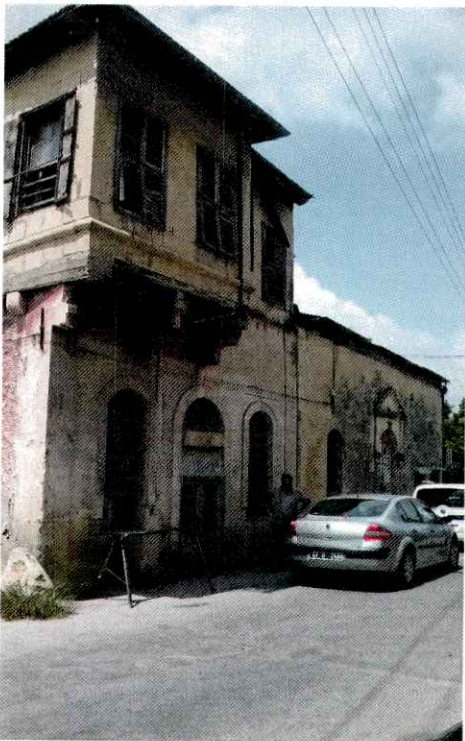
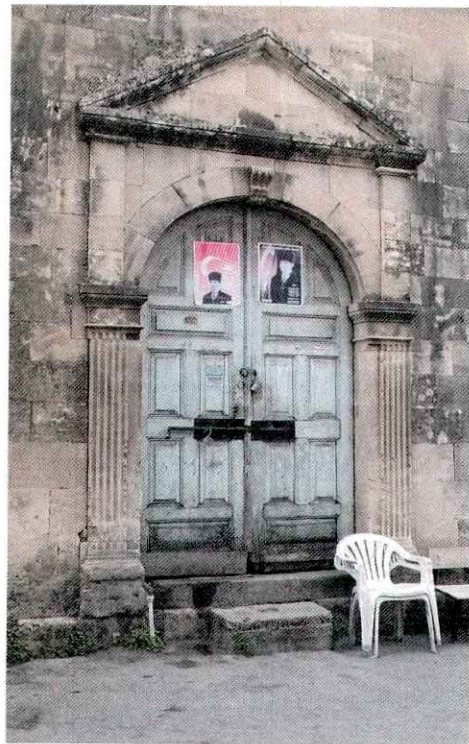
FOTOĞRAF:

Mersin İli, Tarsus İlçesi, Şehitkerim Mahallesi, III. Derece Arkeolojik Sit Alanı içinde, özel mülkiyete ait, 897 ada, 4-5 parsellerde yer alan taşınmazların 2863 sayılı yasa kapsamında kültür varlığı özelliği gösterdiği anlaşıldığından "korunması gerekli taşınmaz kültür varlığı" olarak tescil edilmesine, yapı gruplarının 2. Grup olarak belirlenmesine, taşınmazlarda can ve mal kaybına sebebiyet verilmemesi için gerekli emniyet tedbirlerinin alınması ve sonucundan bilgi verilmesine karar verildi.

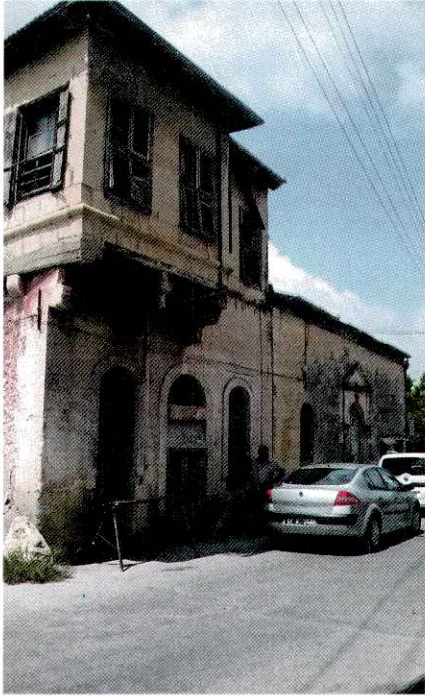
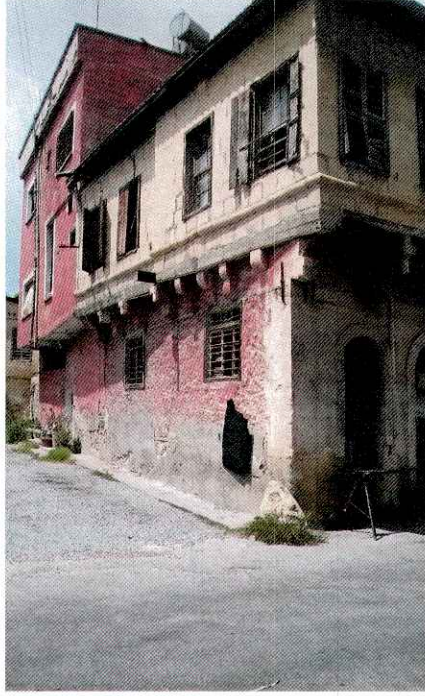
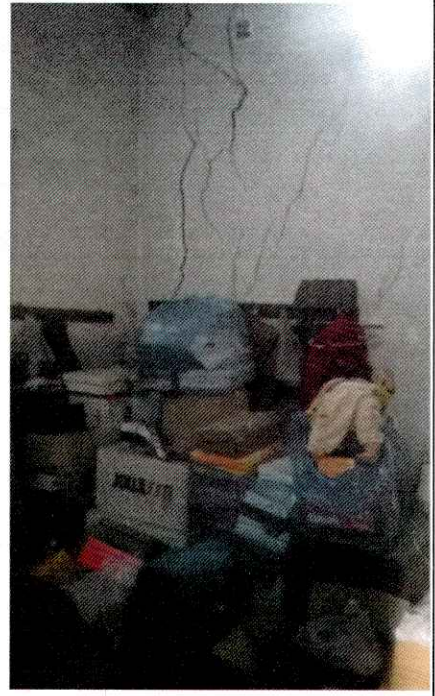
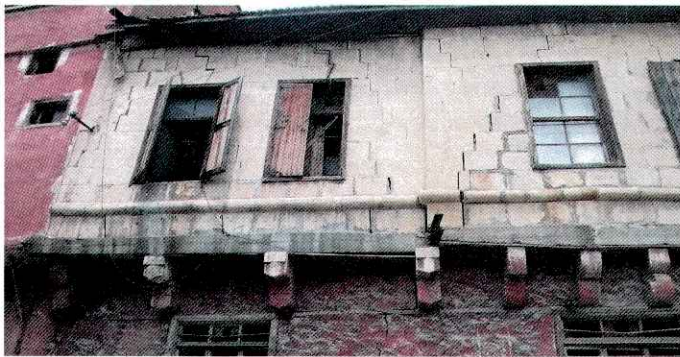
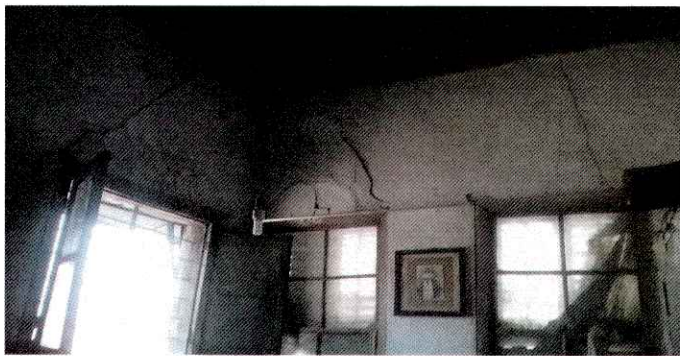
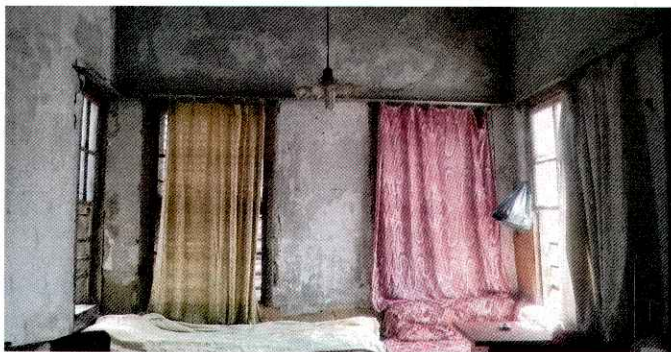
FOTOĞRAF:

AYRINTILI TANIM:	<p>5 parselde yer alan yapı, kabayonu +kesme taş malzeme kullanılarak inşa edilmiştir. 3416 sokağa bakan cephesinde, zemin katta kapı ve pencereleri kemerli yapıya sahiptir. Diğer bölümlerde açıklıklar dikdörtgen formdadır. Yapının sokağa bakan cephelerinde taş konsol üstü kapalı çıkması vardır. Taşınmazın zemin katına girilememiştir. Üst katta tavan ve taban döşemeleri ahşap olup, zeminde ciddi oranda sehimler vardır. Taşıyıcı duvarlarda çatlaklar ve ayrılmalar, ahşap malzemelerde de kırılma, çürüme vb. hasarlar tespit edilmiştir. 897 ada 4 parselde yer alan taşınmaz ile 898 ada, 11 ve 12 parsellerde yer alan Eski Askerlik Şubesi ile birlikte bir doku oluşturmaktadır.</p>																
						TEKNİK BİLGİLER: ISITMA SİSTEMİ: KANALİZASYON: SU: ELEKTRİK:											
ÖZGÜN KULLANIMI: KONUT						BUGÜNKÜ KULLANIMI: KONUT											
ÖNERİLEN KULLANIMI: KONUT						HAZIRLAYANLAR: Güneş TÜRKMEN Mimar Uygur GÜNDEŞLİ İnş. Müh. Zehra TATIL Mimar
