KÜLTÜR VE TURİZM BAKANLIĞI
İZMİR II NUMARALI KÜLTÜR VARLIKLARINI
KORUMA BÖLGE KURULU
KARAR

TOPLANTI TARİHİ VE NO : 10.12.2014-188

KARAR TARİHİ VE NO : 10.12.2014-4598

İzmir İli, Bergama ilçesi, İslamsaray Mahallesiinde bulunan ve I. (birinci) derece Arkeolojik sit alanı içinde kalan 304 ada, 6, 11, 12, 14, 15 parseller, 474 ada, 8, 9, 25, 49, 51, 83 ve 84 parsellerin taşınmaz kültür varlığı olarak tescillenmesine, koruma gruplarının 2. (ikinci) grup olarak belirlenmesine, karar verildi.

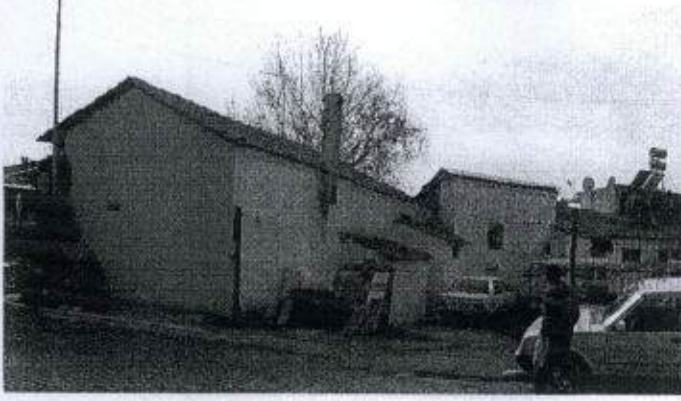
Ayrıntılı Tanım: Tek katlı yığma teknikte yapılmış olan yapı üç yöne eğimli kırma çatılı ve marsilya kiremit kaplıdır. Yapı günümüzde kahvehane olarak kullanılmaktadır. Yapının ön cephesinde üç açıklık bulunmaktadır. Bu açıklıklardan biri diğerlerine göre daha dar olup kapı olduğu, diğer iki açıklığın ise sonradan kapiya dönüştürüldüğü anlaşılmaktadır.				Teknik bilgiler:			
				Su		Elektrik	
				Isıtma		Kanalizasyon	
				Orijinal Kullanımı : Ticaret			
				Bugünkü Kullanımı: Ticaret			
				Önerilen Kullanımı: -			
				Hazırlayanlar: Yakup GÜLSEVGI Mimar			
				Osman ARSLAN Şehir Plancısı			
				Tolga KOPARAL Arkeolog			
YAYIN DİZİNİ:				Kontrol Eden:			
Ekler:				Aytac YALÇINKAYA			
Rapor:				Müdür V.			
Fotoğraf:				Kurul Onayı No :			
Rölöve Proje:							
Restorasyon Projesi:							
Hâlihazır Harita:				X			
Kadastral durum:				X			
İmar planı:				Revizyon :			
Kuruluş görüşleri:				X			
				Kurul Kararları :

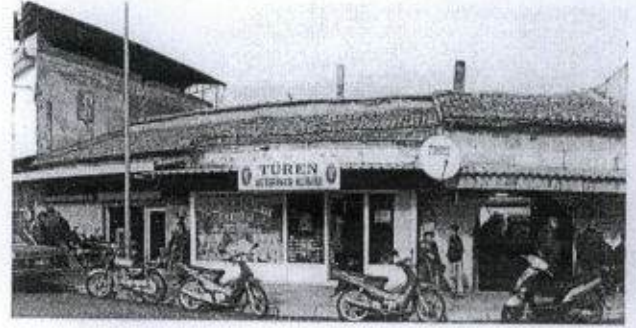
Fotoğraflar:

Genel Tanım: 5 parselde yer alan Katırcı Hanın dış cephesinde yer alan yapı iki parselde oturmakta ve han yapısı ile bir bütünlük sağlamaktadır. Tek katlı ve tek yöne eğimli çatısı bulunan yapı ticari kullanımlıdır.

Ayrıntılı Tanım: 304 ada 5 parselde yer alan Katırcı Hanın dış cephesinde yer alan dükkan yapıları han yapısı ile bütünlük sağlamaktadır. Yapı tek katlı olup tek yöne eğimli çatısı bulunmaktadır. Çatının bir kısmı alaturka bir kısmı marsilya tipi kiremit kaplıdır. Dükkanların ön cephe doğramaları değiştirilmiş olup özgünlüğünü kaybetmiştir.

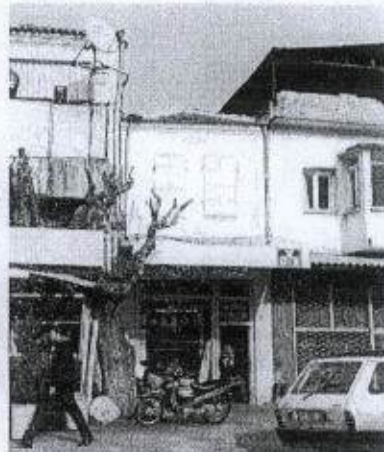
Gözlemler:			
Bugünkü Sahibi:	Şahıs	Bakımından sorumlu olması gereken kuruluş:	
Yapılan Onarımlar:			
Ayrıntılı Tanım: İki katlı olan yapı ticari kullanımlı bir yapıdır. Yapının üst kat cephesinde ay yıldız motifi ve yazı bulunmaktadır. Cephesinde bulunan yazıya göre 1938 yılında yapılmış olduğu anlaşılmaktadır. Yapının alt katı ticari kullanım doğrultusunda tek açıklıklı bir doğrama mevcuttur. Üst katında ise metal kepenli dikdörtgen formulu iki adet pencere yer almaktadır. Yapıda kat arası silmesi ve kirpi saçağı bulunmaktadır.		Teknik bilgiler: Su Elektrik Isıtma Kanalizasyon

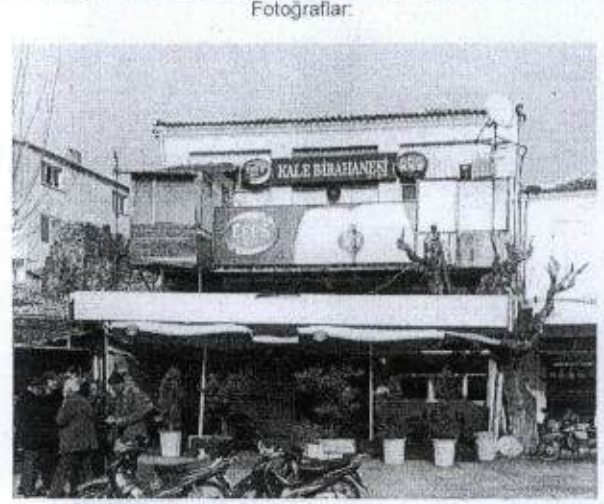
Ayrıntılı Tanım: İki katlı Cumhuriyet dönemi yapı ticari kullanımdır. Yapıda farklı dönemlerde eklenmiş yapılmış olduğu tespit edilmiştir. Yapının üst katında dönem özelliklerini taşıyan pencere açıklıkları mevcuttur. Yapıda saçak altı silmeleri ve motifler yer almaktadır.

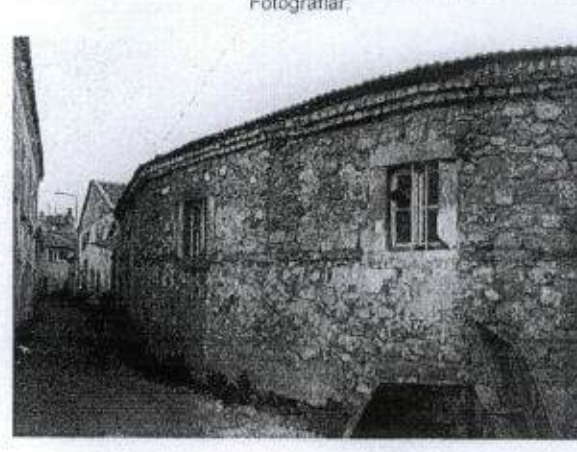
Yapılan Onarımlar:										
Ayrıntılı Tanım: parselde bulunan tek katlı yapı yığma teknikte moloz taş ile yapılmıştır. Yapı mevcutta depo olarak kullanılmaktadır. Yapının sokak cephesinde kesme taş söveli ve basık kemerli bir giriş kapısı yer almaktadır. Giriş kapısının üzerinde arapça maşallah yazısı bulunmaktadır. Basık kemerin kilit taşı üzerinde yapım tarihi yazılmış olduğu ancak kırılmış olduğu için tarih belirlenememiştir. Sokak cephesinde görünün tek katlı yapının taş söveli dikdörtgen formlu pencereleri bulunmaktadır. Saçak altı silmesi mevcuttur. Binaının bahçesinde yıkılmış olan bir yapı temeli bulunmaktadır. Parseldeki tek katlı yapının parselde bitişik 25 parselde yer alan iki katlı yapının müstemilatı konumundadır.					Teknik bilgiler:					
					Su		Elektrik		Isıtma	Kanalizasyon

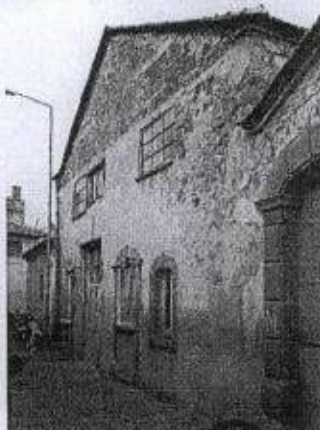
Ayrıntılı Tanım: Yapının çıkma sokak cephesinde; basık kemerli ve taş söveli kapı ve pencere açıklıkları bulunmakta ayrıca sonradan açılmış bir kapı bulunmaktadır. Yazının zemin katı kahvehane olarak kullanılmakta ve üst katı otel olarak kullanıma uygun düzenlenmiş ancak halihazırda kullanılmamaktadır. İki kata arası döşeme betonarme olarak yenilenmiştir. Bina beşik çatılı ve marsilya kiremit kaplıdır. Yapının 8 parsel bahçesine bakan cephesinde taş saçak altı silmesi bulunmaktadır.			Teknik bilgiler:				
			Su	Elektrik	Isıtma	Kanalizasyon	
			Orijinal Kullanımı :	Ticaret			
			Bugünkü Kullanımı:	Ticaret			
			Önerilen Kullanımı :	-			
			Hazırlayanlar:	Yakup GÜLSEVGI Mimar Osman ARSLAN Şehir Plancısı Tolga KOPARAL Arkeolog			
YAYIN DİZİNİ:			Kontrol Eden:		Aytaç YAKINCAYA Müdür V.		
Ekler:			Kurul Onayı No :				
Rapor:			X				
Fotoğraf:			X				
Rölöve Proje:							
Restorasyon Projesi:							
Halihazır Harita:			X

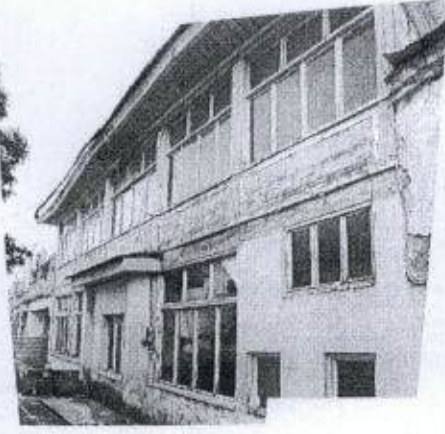
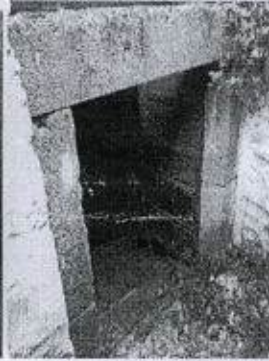
AVRUPA KONSEYİ	Doğal ve Kültürel Varlıkların Koruma Envanteri D.K.V.K.E		KÜLTÜR VARLIĞI	Envanter No:				
TÜRKİYE	Kültür Varlıkları ve Müzeler Genel Müdürlüğü			Harita No:				
İli: İZMİR	İlçesi: Bergama	Mahalle Köy: İslamsaray Mahallesi		KORUMA DEREJESİ				
SOKAK :		Pafta :	Ada : 474	Parsel : 25				
Adr:	Yaptıran:	Yapan:	Mimari Çağı:					
	Yapım Tarihi:	Kitabe:	Vakfiye:					
Genel Tanım: İki katlı konut yapısı dış sofalı plan tarzında yapılmış bir yapıdır. Yapıya daha sonraları betonarme eklentiler yapılmıştır. Yapının bodrum katında Roma dönemi arkeolojik kalıntı bulunmaktadır.								
Koruma Durumu	A İyi B Orta C Fena	Taşıyıcı	A Dış Yapı B C	A Üst Yapı B C	A İç Yapı B C	A Süsleme Elemanları B C	A Rutubet B C	A Yok B İzi Var C Önemli
Vaziyet Planı :			Fotoğraflar:					
Gözetimler:								
Bugünkü Sahibi:	Şahıs	Bakımından sorumlu olması gereken kuruluş:						
Yapılan Onarımlar:								
Ayrıntılı Tanım: 8 ve 25 parsellerle ortak kullanılan taşınmaz eski bir konak yapısıdır. Yapı dış sofalı plan tarzında bir yapıdır yapının zemin ve üst katında sofaya bakan yaşam mekanları yer almaktadır. Yaşam mekanlarının tavanlarında ahşap süsleme bulunmaktadır. Yapının sofası ahşap doğram ile kapatılmıştır. Yapının asıl giriş tuğla duvar ile kapatılmıştır.		Teknik bilgiler:	Su	Elektrik	Isıtma	Kanalizasyon

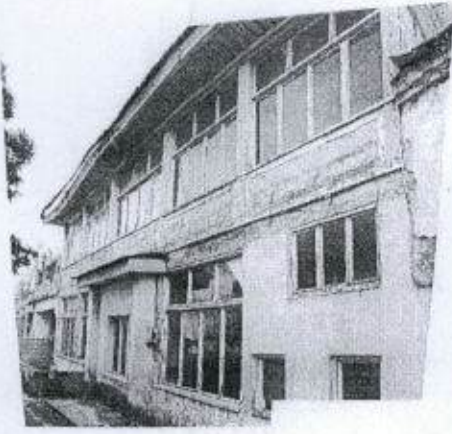
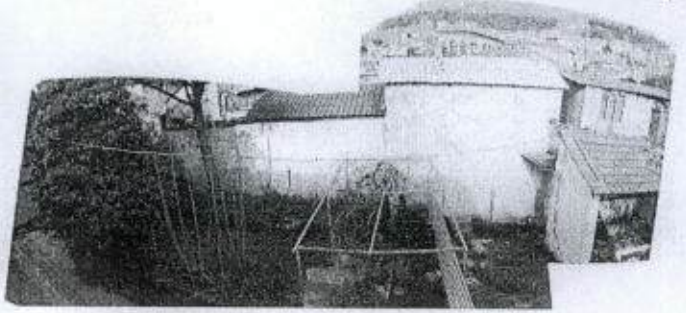
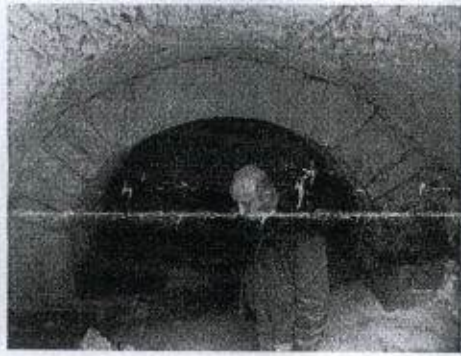
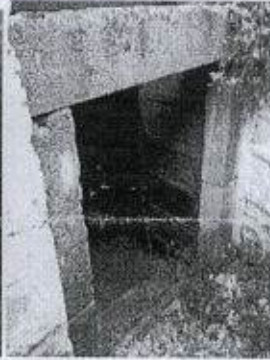
AVRUPA KONSEYİ	Doğal ve Kültürel Varlıkları Koruma Envanteri D.K.V.K.E		KÜLTÜR VARLIĞI	Envanter No:	
TÜRKİYE	Kültür Varlıkları ve Müzeler Genel Müdürlüğü			Harita No:	
İli: İZMİR	İlçesi: Bergama	Mahalle Köy: İslamsaray Mahallesi		KORUMA DERECESESİ	1. Grup Yapı
SOKAK :	Pafta :	Ada : 474	Parsel : 49		2. Grup Yapı
Adı:	Yaptıran:	Yapan:	Mimari Çağr:		
	Yapım Tarihi:	Kitabe:	Vakfiye:		
Genel Tanım: İki katlı olan yapı dış sofalı plan tarzın bir yapıdır. Yapının üst katı yaşam mekanı olarak kullanılmaktadır. Sofadan bahçeye açılan kısım ahşap doğrama ile kapatılmıştır.					
Koruma Durumu	A İyi B Orta C Fena	Taşıyıcı	A Dış Yapı B C	A Üst Yapı B C	A İç Yapı B C
			A Süsleme B Elemanları C	A Rutubet B C	A Yok B İzi Var C Önemli
Vaziyet Planı :			Fotoğraflar:		
Gözlemler:	İki katlı ona yapı metruk durumdadır.				
Bugünkü Sahibi:	Şahıs	Bakımından sorumlu olması gereken kuruluş:			
Yapılan Onarımlar:					
Ayrıntılı Tanım: İki katlı olan yapı kırma çatılı ve alaturka kiremit kaplıdır. Yapının zemin katı depo veya ahır olarak kullanıldığı, üst katın yaşam alanı olarak kullanıldığı düşünülmektedir. Yapının zemin katının bir kısmı sonradan kapatılmıştır.			Teknik bilgiler:	Su	Elektrik

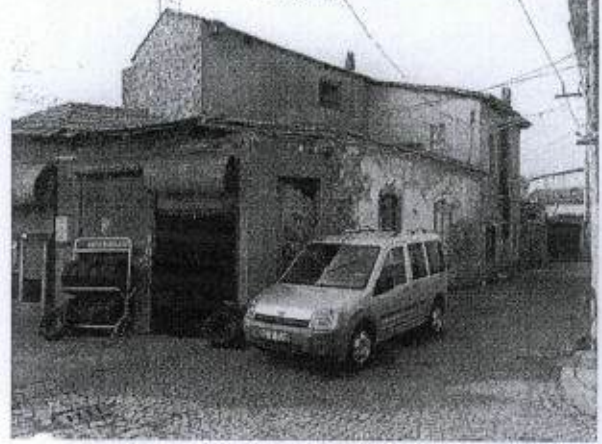
Fotoğraflar:

Genel Tanım: Tek katlı kagir bir yapı kırma ahşap çatılı ve marsilya kiremit kaplıdır. Yapının iki cephesi daha sonra betonarme olarak yenilenmiştir. Yapı halihazırda ticari amaçlı olarak kullanılmaktadır.

Ayrıntılı Tanım: Tek katlı olan yapının Kızıllıvlu sokağa bakan cephesi tamamen yok olmuş ve betonarme olarak yenilenmiştir. Yapının çıkmaz sokağa bakan cephesi ise; yığma tekniğe kagir bir yapı olduğu, basık kemerli taş söveli iki pencere açıklığı olduğu görülmektedir.

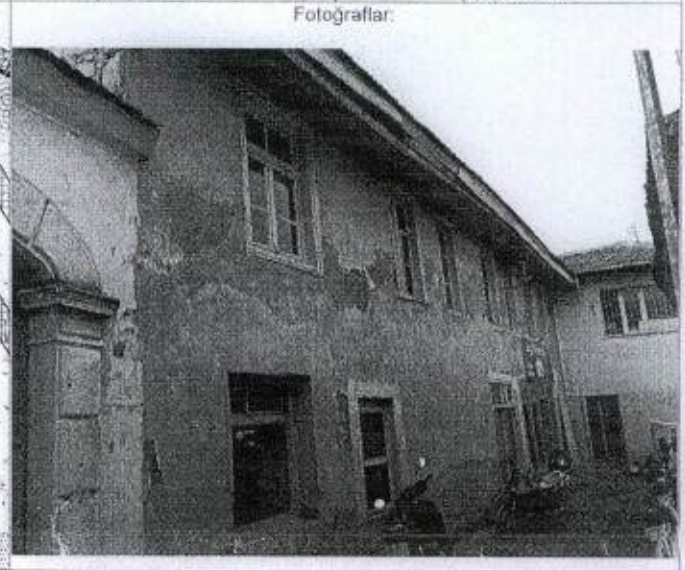
Genel Tanım: İki katlı ticari kullanımlı yapı zemin katında direkler altı geçiş bulunmakta iken daha sonra kapatılarak mekana katılmıştır. Yapı kagir yapı tekniğinde yapılmış olan yapının dikdörtgen formu ve ahşap pervazlı üst kat pencereler özgün niteliği korumaktadır. ahşap oturma çatılı olan yapı saçak altı ahşap kaplamalı

Ayrıntılı Tanım: 20. Yy başlarında yapıldığı düşünülen iki katlı yapı yığma teknikte kagir olarak yapılmıştır. Yapı halihazırda ticari mekan olarak kullanılmaktadır. Yapının çıkmaz sokağa bak ana girişi bulunmaktadır. Mevcuttaki bu ana girişi özgününde geçiş olduğu sonradan girişe dönüştürülmüş olduğu görülmektedir. Yapının zemin katında ana giriş haricinde biri sonradan açılmış iki adet pencere açıklığı bulunmaktadır. Üst katında ise dikdörtgen formu ahşap pervazlıdır. Ahşap saçaklı ve saçak altı ahşap kaplamalıdır.	Teknik bilgiler:	Su	Elektrik	Isıtma	Kanalizasyon
	Orjinal Kullanımı :	Konut			
	Bugünkü Kullanımı:	Ticaret			
	Önerilen Kullanımı :	-			
	Hazırlayanlar:	Yakup GÜLSEVGI Mimar Osman ARSLAN Şehir Plancısı Tolga KOPARAL Arkeolog

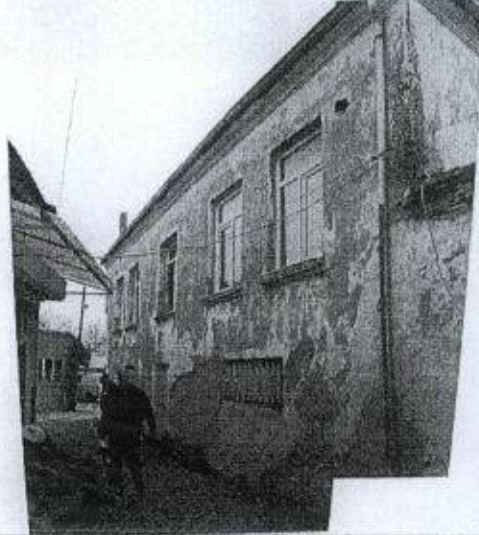
Fotoğraflar:

Genel Tanım: İki katlı yığma yapı Cumhuriyet dönemi yapı özelliklerini yansıtmaktadır. Yalın sıvalı bir cephesi dikdörtgen formlu pencereleri ve saçak altı silmeleri olan yapının marsilya tipi kiremit kaplı kırma çatısı bulunmaktadır.

Ayrıntılı Tanım: Bahçesinden girilen yapı iki katlıdır. Yapının parseline sınırlayan yüksek bir bahçe duvarı bulunmaktadır. Kapısı Basık kemerli ve kesme taş söveli ve bahçe duvarından yükseltilmiş bir bahçe kapsısı bulunmaktadır. Yapının bahçe kapsısı ile yapı aynı döneme ait değildir. Yalın sıvalı bir cephesi dikdörtgen formlu pencereleri ve saçak altı silmeleri olan yapının marsilya tipi kiremit kaplı kırma çatısı bulunmaktadır.
