**T.C.**  
**KÜLTÜR VE TURİZM BAKANLIĞI**  
**KÜLTÜR VARLIKLARI VE MÜZELER GENEL MÜDÜRLÜĞÜ**  
**ADANA KÜLTÜR VARLIKLARINI**  
**KORUMA BÖLGE KURULU**

**KARAR**

TOPLANTI TARİHİ VE NO:15.06.2015-146  
KARAR TARİHİ VE NO :15.06.2015-5134

Mersin İli, Aydıncık İlçesi, Aydıncık Mahallesi, Dörtayak mevki, mülkiyeti Maliye Hazinesine ait, 640 parselde kayıtlı taşınmazın korunması gerekli taşınmaz kültür varlığı olarak tescil edilmesine ilişkin Mersin Valiliği İl Kültür ve Turizm Müdürlüğü'nün 15.08.2014 gün ve 5041 sayılı, Aydıncık Kaymakamlığı Tapu Müdürlüğü'nün 16.09.2014 gün ve 645 sayılı, Aydıncık Kaymakamlığı Mal Müdürlüğü'nün 30.01.2015 gün ve 67 sayılı yazıları, Kurul Müdürlüğü uzmanlarınca hazırlanmış olan 13.04.2015 günlü rapor okundu, ekleri ve işlem dosyası incelendi, yapılan görüşmeler sonucunda;

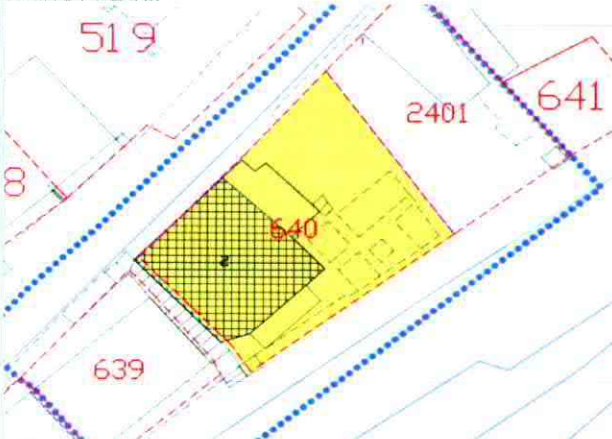
| <p>640 parselin güneyinde Mersin-Anamur yolu, kuzeyinde S. Çakmakoglu caddesinin bulunduğu her iki yoldan da parseli ulaşıldığı görülmüştür. Parselin kuzeybatı köşesinde bir dönem Karakol binası olarak kullanılan, mevcutta metruk, zemin+1 katlı taş malzeme kullanılarak yığma yapı tekniği ile yapılmış, dikdörtgen formu pencere boşluğu, güney cephesinde düzgün kesme taşta imal edilmiş kemerli giriş kapısı olan kültür varlığı yapı bulunmaktadır. Kullanımdan kaynaklı ihtiyaçlar doğrultusunda, yapının doğu kenarına bitişik ıslak hacimlerin bulunduğu zemin+1 katlı, betonarme kısım, güney cephesine ise betonarme giriş saçağı eklenmiştir. Yapının özgün kısmının zemin katına güney cephesinden, 1 katına batı cephesinden ulaşım sağlanmaktadır. Zemin katta orta sofa bu sofanın etrafına dizilen 3 mekan, sofanın sağında ve solunda kapatılmış, sivri kemerli geniş açıklık izleri bulunmaktadır. Zemin kat dış duvarları yaklaşık 50 cm kalınlığındadır. 1. Katına kapalı olduğu için ulaşılamamıştır. Kontraplak, seramik vb malzemelerle kaplanmış olmasına rağmen zemin ve 1. Kat ahşap ahşap tavanlar yapının bazı bölümlerinde izlenebilmektedir. 640 parsel, 2401 parsel ile aynı avlu içinde bulunmakta olup 2401 parselde zemin+1 katlı kültür varlığı niteliği taşımayan betonarme yapı bulunmaktadır.</p> | | | | | | | | | | | | KANALİZASYON: | | | | SU: | | | | ELEKTRİK: | | | |

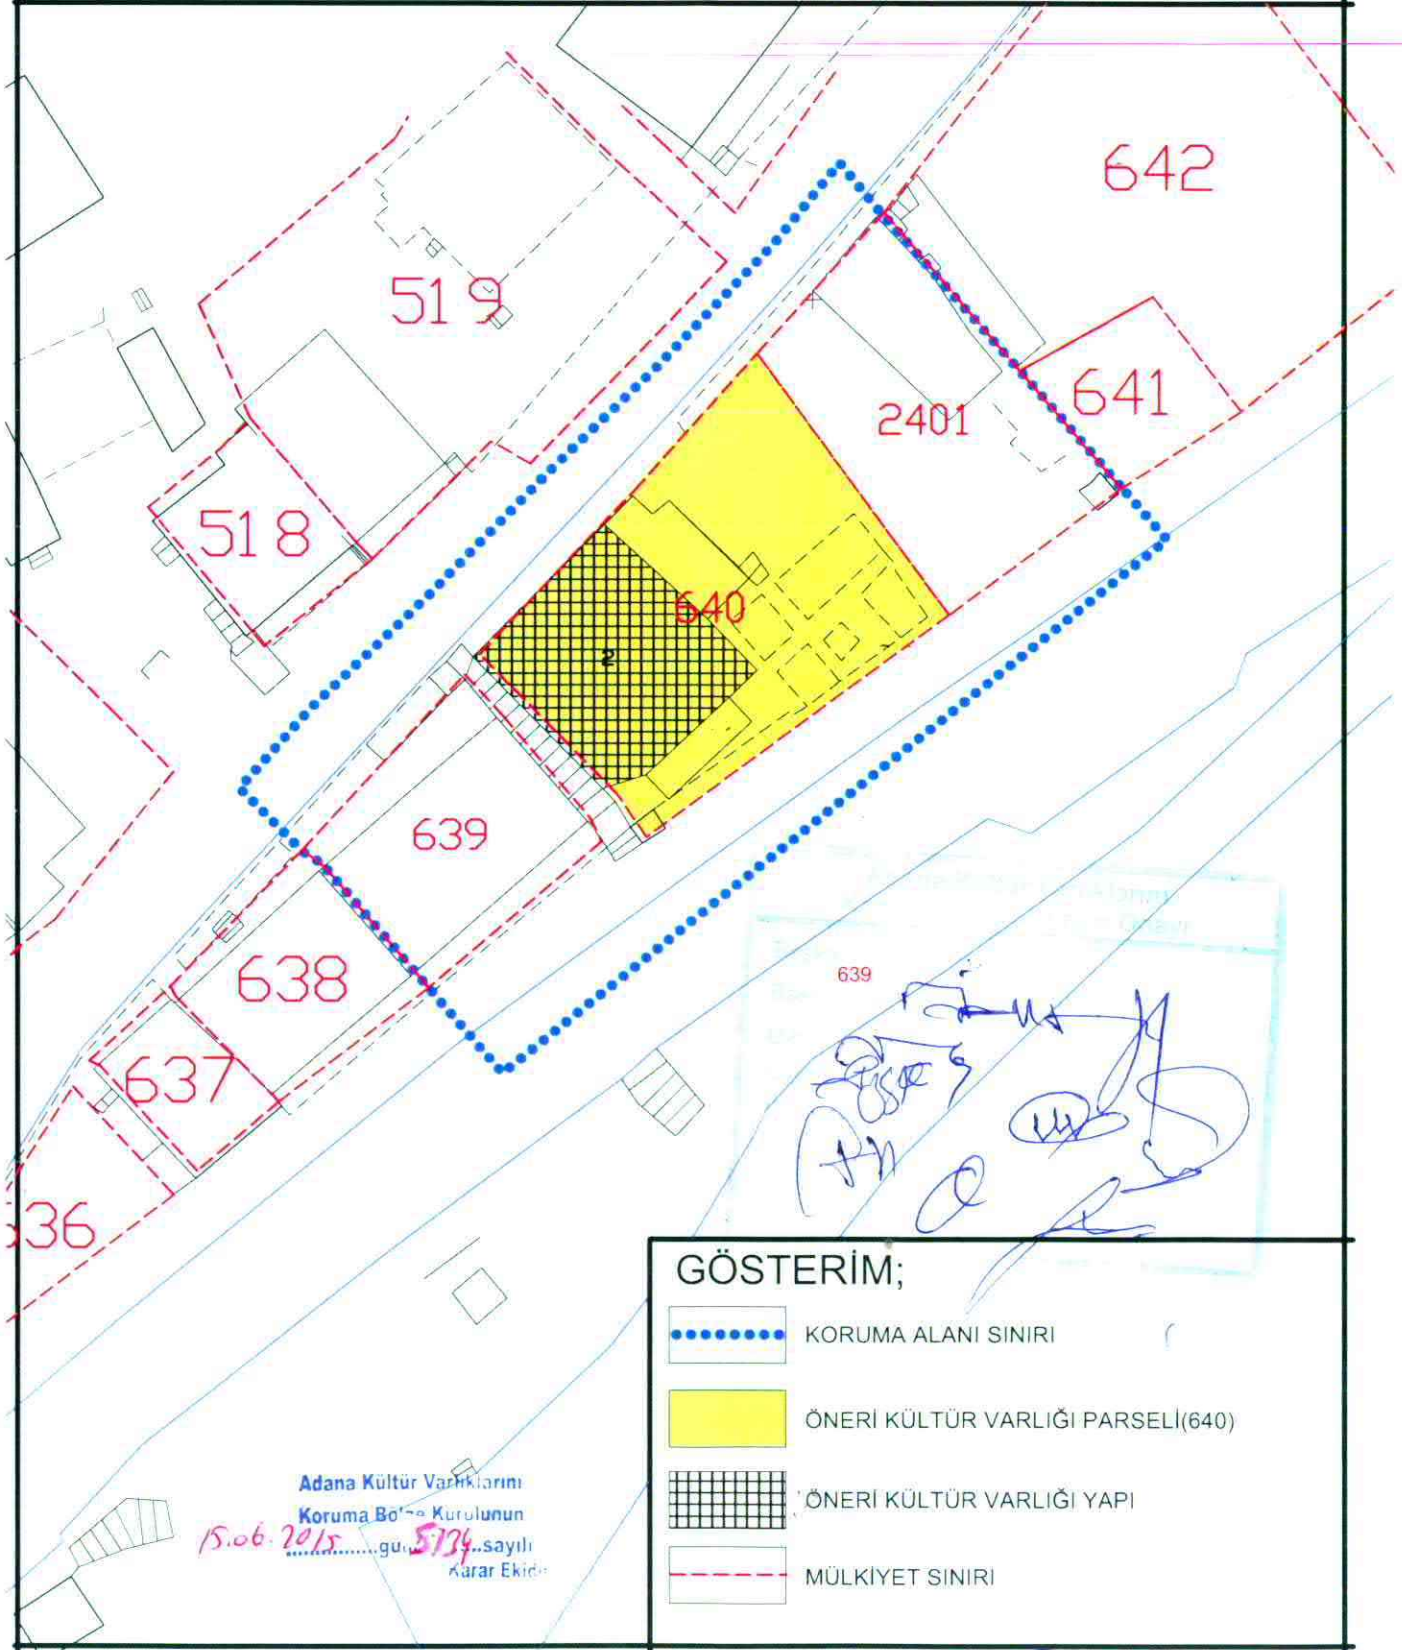
ÖLÇEK:1/500

Mersin İli, Aydıncık İlçesi, Aydıncık Mahallesi, Dörtayak mevki, mülkiyeti Maliye Hazinesine ait, 640 parselde kayıtlı taşınmazın 2863 sayılı yasa kapsamında korunması gerekli taşınmaz kültür varlığı özelliği gösterdiği anlaşıldığından tesciline, yapı grubunun 2. grup olarak belirlenmesine, yapıya ilişkin ivedilikle rölöve, restitüsyon, restorasyon projelerinin hazırlanmasının istenmesine, tespit ekibince önerilen ve kararımız eki haritada gösterilen koruma alanı sınırlarının uygun olduğuna karar verildi.
