KÜLTÜR VE TURİZM BAKANLIĞI
İZMİR 2 NUMARALI KÜLTÜR VARLIKLARINI
KORUMA BÖLGE KURULU
KARAR

Manisa ili, Gördes ilçesi, Cuma Mahallesinde bulunan, 3 pafta, 20 ada 5 parselde kayıtlı, mülkiyeti Ziraat Bankası A.Ş.'ye ait taşınmazda bulunan Ziraat Bankası Hizmet ve Lojman Binasının kültür varlığı olarak tespitine ilişkin Kurul Müdürlüğü uzmanlarınca hazırlanan 22.10.2015 tarih ve 1036 sayılı ile kayıtlı rapor, Gördes Kaymakamlığı Tapu Müdürlüğü'nün 04/09/2015 tarihli ve 1086055 sayılı yazısı, Gördes Belediye Başkanlığı İmar ve Şehircilik Müdürlüğü'nün 10/09/2015 tarihli ve 757/1321 sayılı yazısı, Gördes Kaymakamlığı İlçe Yazı İşleri Müdürlüğü'nün 15/09/2015 tarihli ve 501.99. E.1516 sayılı yazısı, Ziraat Bankası İnşaat Yönetimi Bölüm Başkanlığının 01/10/2015 tarihli ve 38485/1650 sayılı yazısı, Ziraat Bankası Gördes Şubesinin 05/10/2015 tarihli ve 0215-0162 sayılı yazısı, Gördes Belediye Başkanlığı İmar ve Şehircilik Müdürlüğü'nün 28/09/2015 tarihli ve 798/1417 sayılı yazısı, Gördes Belediye Başkanlığı İmar ve Şehircilik Müdürlüğü'nün 05/10/2015 tarihli ve 808/1441 sayılı yazısı, Ziraat Bankası Gördes Şubesinin 12/10/2015 tarihli ve 0225-0172 sayılı yazısı okundu, ekleri ve işlem dosya

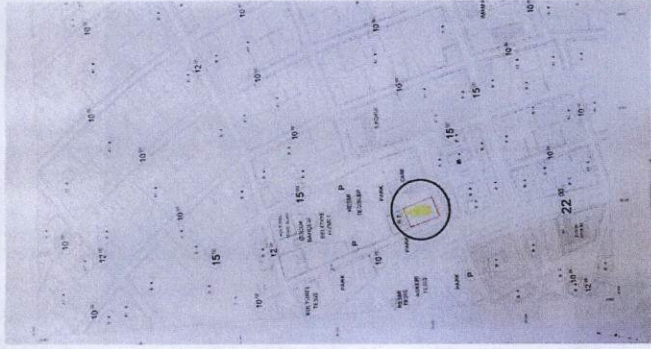
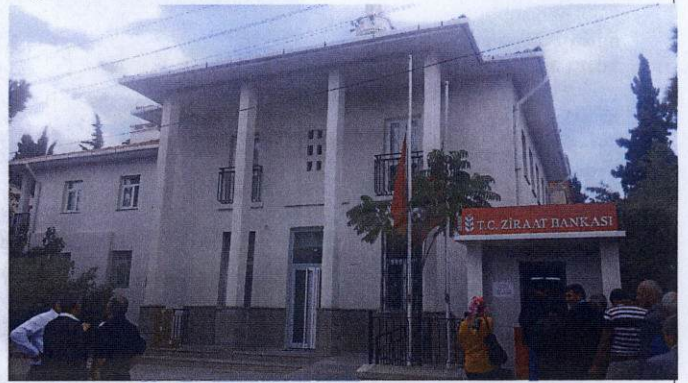
Gözlemler: Yapının iç mekan tasarımı, tavan, taban, duvar kaplamaları, doğramaları değiştirilmiş ve yenilenmiş olsa da yapının tescil edilmesine sebep unsurları (özgün cephe organizasyonu, özgün kütlesi, konumu (çevreye katkı), anı, ait oldukları dönemin kendine özgün niteliklerini anlatan belge olması) sürekliliğini korumaktadır.			Bakımından sorumlu olması gereken kuruluş: Ziraat Bankası A.Ş.

Bugünkü Sahibi:	Ziraat Bankası A.Ş.		Bakımından sorumlu olması gereken kuruluş: Ziraat Bankası A.Ş.					
Yapılan Onarımlar: Banka kısmı kullanım süresi içinde birçok kez tadilat (çatının aktarılması, kaplamaların, doğramaların yenilenmesi, iç bölmelerin değiştirilmesi, vb.) geçirmiştir ve güçlendirme yapılmıştır lojmanlar ise ihtiyaçlar doğrultusunda kısmi olarak tadil edilmiştir.								
Ayrıntılı Tanım: 1953 yılında Gördes yerleşik alanının yeni yerine taşınmasından hemen sonra yeni merkezde Kaymakamlık ve Belediye Binasının bulunduğu ada içine inşa edilen yapıda betonarme yapı ve kargir duvarlar birarada kullanılmıştır. L şeklindeki yapı uzun kolunda lojman olarak kullanılan 3 katlı kısım ile kısa kolunda 2 katlı (zemin kat banka üst kat lojman) kısımdan oluşmaktadır. Bu iki kısmın saçak yükseklikleri banka kısmının yüksek bodrumu ve fazla kat yüksekliği ile dengelenmiştir. 2 katlı kısmın bodrum katı da bulunmakta olup arşiv, ıslak mekanlar, kasa, teshin merkezi vb. ikincil işlevleri barındırmaktadır. Yapının banka tarafından betonarme bir merdivenle bodrum katına ulaşılabilirdiği gibi dışarıdan ayrı bir merdivenle teshin merkezine ulaşılmaktadır. Bütüncül biçimde hizmet alanı olarak tasarlanan 2 katlı kısmın zemin katındaki banka alanı, ihtiyaç doğrultusunda 3 katlı kısmın orta katının da tek yönlü merdivenle ulaşarak eklenmesi ile genişletilmiştir. Yapılan bu genişletme ve ihtiyaçlar doğrultusunda iç mekandaki çalışma bölümlerinin değiştirilmesi rasyonel bir plan anlayışını yansıtmaktadır. Bankanın üstündeki lojmanda bir daire (müdür lojmanı) ile tek mekanlı misafirhane bulunmaktadır.			Teknik bilgiler:

- Taşınmazda uygulamasına başlanan tadilatların iç mekandaki uygulamaların tamirat tadilat kapsamında olanlarının devam ettirilmesinde sakınca olmadığına, bahçedeki ATM yerinin uygun olmadığına, tescilli yapının görünümünü olumsuz etkilemeyecek şekilde yeni öneri alanın ve ahşap çakma harflerden olacak şekilde hazırlanacak banka tabelası önerisinin Kurulumuza iletilmesine, bunun dışındaki uygulamalar için tescilli yapıya ilişkin rölöve restitüsyon ve restorasyon projeleri hazırlanmadan hiçbir inşai ve fiziki müdahalede bulunulmamasına, karar verildi.

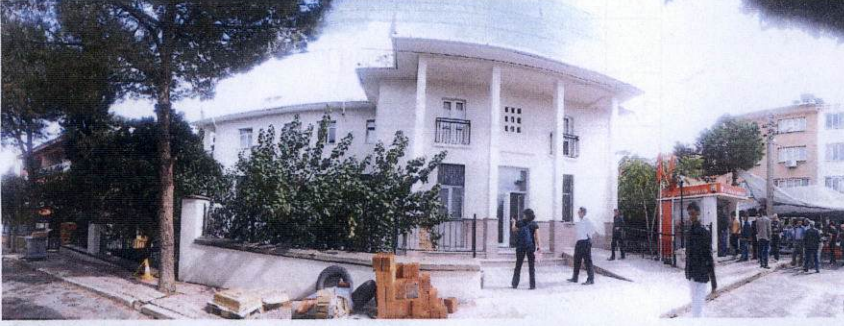
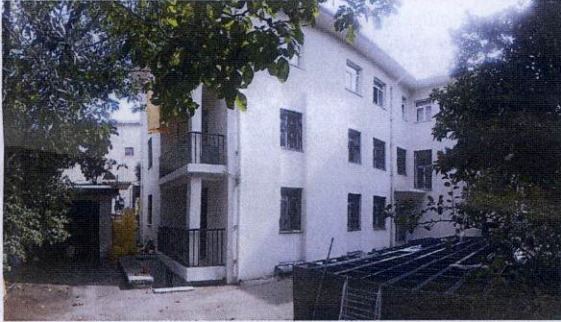
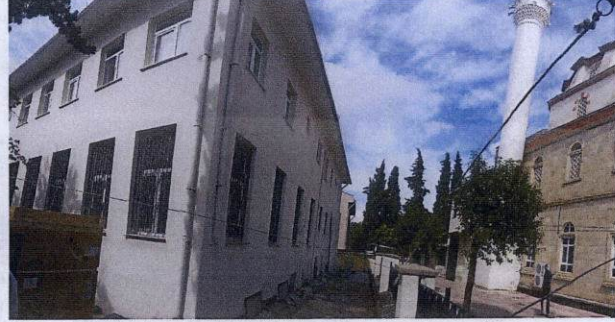
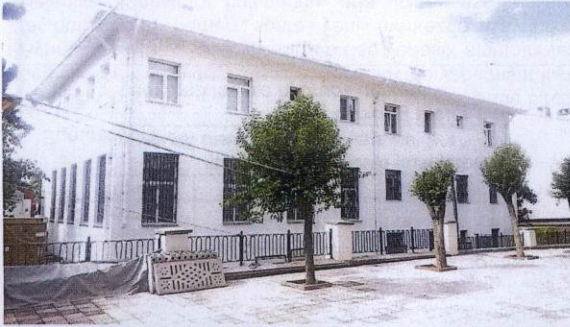
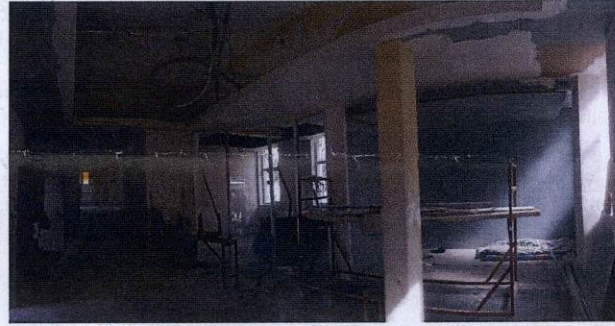
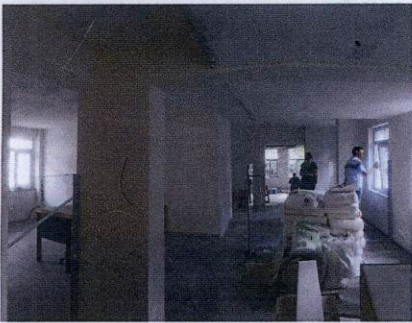
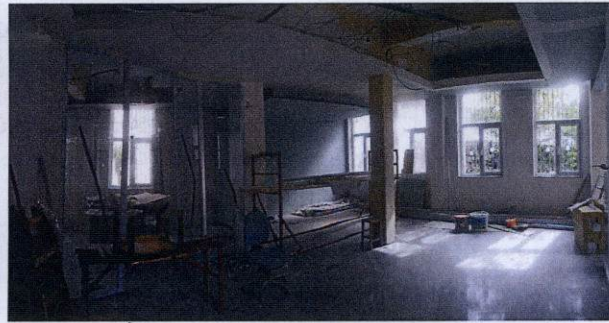
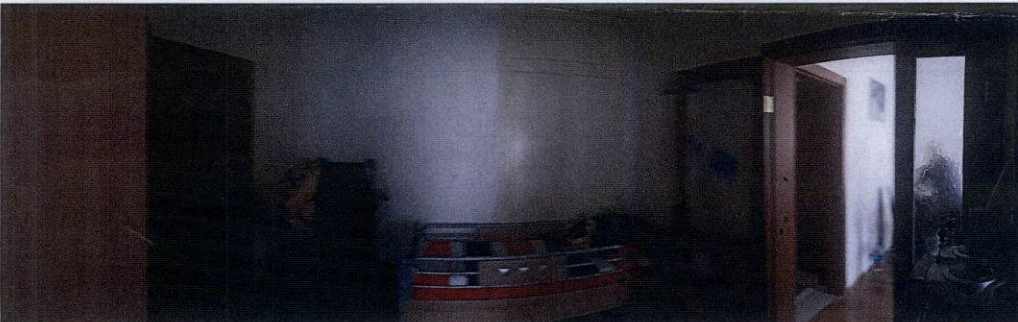
Aile kullanımı için tasarlanmış dairede 2 oda, 1 salon, 1 mutfak ve 1 banyo, tuvalet yer almaktadır. 3 katlı lojman tarafında orta katın bankaya ayrılmasından sonra kalan ikişer odalı 2 daire ve bankanın üst katındaki daire ile misafirhaneye ulaşım L'nin kollarının birleştiği noktadaki betonarme merdiven ile sağlanmaktadır. Merdiven çekirdeğinin bulunduğu mekana yapının otopark olarak kullanılan bahçesinden tam köşede yer alan saçaklı bir kapı ile girilmektedir. Yapının marsilya kiremidi örtülü ahşap taşıyıcılı kırma çatısının geniş betonarme saçakları mevcuttur. Yapının cephe karakterinin en önemli unsuru olan banka girişini vurgulayan betonarme kolonlar ve banka kısmının giriş cephesinde taş kaplama kullanılmıştır. Yapının cephesinde dizi düşey açıklıklar kullanılmış, 2 katlı banka kısmının pencere açıklıklarının yükseklikleri diğer açıklıklardan fazla tutulmuştur. Yapının bu bölümdeki bodrum kat pencereleri zemin seviyesinde, enine dikdörtgen ve kuranglezlidir.
