T.C.
KÜLTÜR VE TURİZM BAKANLIĞI
DIYARBAKIR KÜLTÜR VARLIKLARINI
KORUMA BÖLGE KURULU
KARAR

Diyarbakır İli, Lice İlçesi, Kabakaya(Antak) Mahallesi(Köyü)'nde bulunan, 101 ada, 1 nolu parsel üzerinde yer alan Antik Manastırı'nın tescil talebi ve Antik Manastır'da yapılan kaçak kazıya ilişkin; Diyarbakır Valiliği İl Kültür ve Turizm Müdürlüğü'nün 06.03.2015 tarih ve 947 sayılı yazısı ile 12.06.2015 tarih ve 2162 sayılı yazısı okundu. Ekleri ve konuya ilişkin bilgi, belgeler incelendi. Yapılan görüşmeler sonunda;

Diyarbakır İli, Lice İlçesi, Kabakaya(Antak) Mahallesi(Köyü)'nde bulunan, 101 ada, 1 nolu parsel üzerinde yer alan Antik Manastırı; "Korunması Gerekli Taşınmaz Kültür Varlığı" özelliği gösterdiğinden, 2863 sayılı Kanunun Tespit ve Tescil ile ilgili 7. Maddesi uyarınca tesciline,

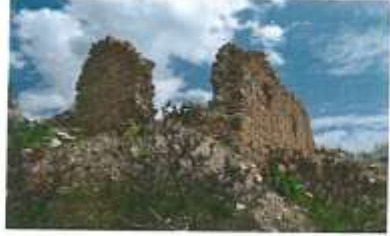
FOTOĞRAF

GÖZLEMLER	Yoğun tahribata uğramış ve büyük oranda yıkılmıştır. Herhangi bir koruma önemi olmadığından tahribata açık bir haldedir.

<p>Antak kilise yapısı kırma moloz taşlardan inşa edilmiş olup üst örtüsü tamamen yıkılmıştır. Sarp kayalık alanındaki kilise çevresinde bulunan yapıların bir kısmı yıkık durumda olup bazı yapı duvarlarının bir kısmı ayakta kalmıştır. Kilise ve çevresinde yapılan incelemede kilise yapısına ait hac motifli düzgün kesme taşlar ve seramik parçaları tespit edilmiştir. Yine kilise yapısı çevresinde çok sayıda tonozlu yapının mevcut olduğu görülmüştür. Söz konusu kilise yapısının kuzey yönünde bulunan kuzey-güney doğrudan inşa edilmiş arka kısmı taşıyıcı olarak ana kaya üzerine oturtulmuş, yan duvarlar moloz taşla örülmüş çok sayıda tonozlu yapı bulunmaktadır. Yapılar büyük oranda tahrip olmuştur. Kabakaya Köyü ve saki yerleşim alanında yer alan Antak kilisesi her ne kadar kilise olarak adlandırılabilir de gerek sarp kayalık üzerine inşa edilmiş olması gerekse de çok sayıda yapı ile çevrilmiş olması yapının manastır olduğunu düşündürmektedir.</p>	TEKNİK BİLGİLER	SU	ELEKTRİK	ISITMA	YARARLANIR
