KÜLTÜR VE TURİZM BAKANLIĞI
İZMİR 2 NUMARALI KÜLTÜR VARLIKLARINI
KORUMA BÖLGE KURULU
KARAR

Manisa ili, Salihli ilçesi, Adala Mahallesinde bulunan, 618 parselde kayıtlı eski hükümet konağının kültür varlığı olarak tespitine ilişkin kurul müdürlüğü uzmanlarınca hazırlanan 24.12.2015 tarihli ve 1287 sayılı ile kayıtlı rapor, Salihli Kaymakamlığı Tapu Müdürlüğü'nün 13.10.2015 tarihli ve 1314307 sayılı yazısı, Manisa Valiliği Kadastro Müdürlüğü Salihli Kadastro Birimi'nin 13.10.2015 tarih ve 1315409 sayılı yazısı, Manisa Valiliği İl Kültür ve Turizm Müdürlüğü'nün 21.10.2015 tarihli ve 4246 sayılı yazısı, Salihli Belediye Başkanlığı Plan ve Proje Müdürlüğü'nün 27.10.2015 tarih ve 1636-9239 sayılı yazısı, 16.10.2015 tarih ve 1713-9592 sayılı yazısı okundu, ekleri ve işlem dosyası incelendi, yapılan görüşmeler sonucunda,

| Adı: ESKİ HÜKÜMET KONAĞI | Yaptıran: - | Yapan: - | Mimari Çağı: Geç Osmanlı Dönemi | | |

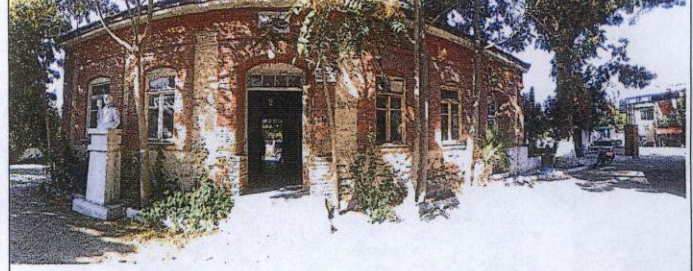
| Gözlemler: Duvarlarda ve tavanlarda nem izleri, renk değişiklikleri, çatlaklar; ahşap malzemelerde çürüme gözlenmiş olup yapının çatısı | | | | | |
| Ayrıntılı Tanım: Eski Hükümet Konağı olarak bilinen yapı dikdörtgen şekillidir ve karniyarik plan şemasına sahiptir. Yapı kargir yapım sistemi ile inşa edilmiş ve bir katlıdır. Yapının Marsilya kiremit örtülü kırma çatısı ahşap taşıyıcılıdır ve tuğla saçakları mevcuttur. Cephe düzeni incelendiğinde, yapının ön cephesine önem verilmiş olduğu, bu cephede tuğla kaplama, tuğla basık kemerler ve çift renkle süsleme kullanıldığı görülmektedir. Buna karşın diğer cephelerde oldukça sade bırakılmıştır. Cephelerde açıklıklar sıralı ve karşılıklı olarak düzenlenmiştir. Pencereler boyuna dikdörtgen ve büyük boyutludur. Yapının ön ve arka cephesinde yer alan iki kapı ikili bir kullanıma işaret etmektedir. Hemen hemen orta akstaki kapı ile girilen dağılım mekanından soldaki iki sağdaki bir odaya girilmektedir. Bu kapının tam karşısında ikinci bir kapı daha mevcuttur. Cephenin sağına yaslı ikinci bir kapıdan girilen diğer bir dağılım holünden de soldaki iki odaya girilmektedir. Bu dağılım holüne açılan yan cephede çift kanatlı bir kapı daha bulunmaktadır. ve holün kapının karşısındaki kısa kenarı sonradan bölünmüş durumdadır. Odalar idari işlevlerine uygun olarak oldukça geniş ve ferahtır. Yapının iç mekanında özgün olarak zemin ve tavan kaplamalarında, kapı ve pencere doğramalarında ahşap malzeme kullanılmıştır. | | | | | |

| Yapılan Onarımlar: Yapının çatısı Marsilya kiremidi ile onarılmıştır. | | | | | |

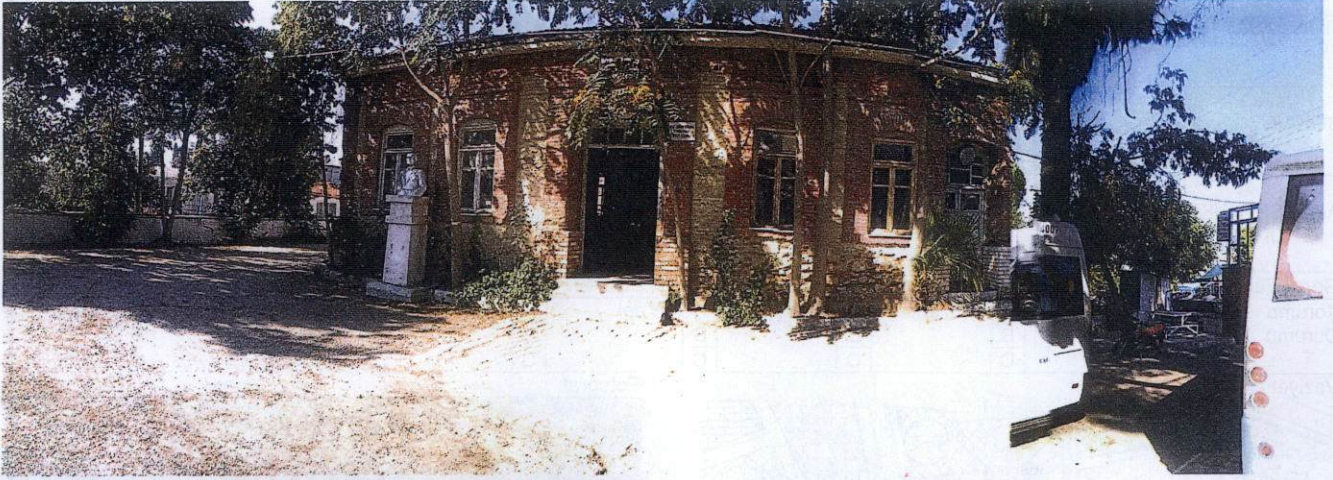
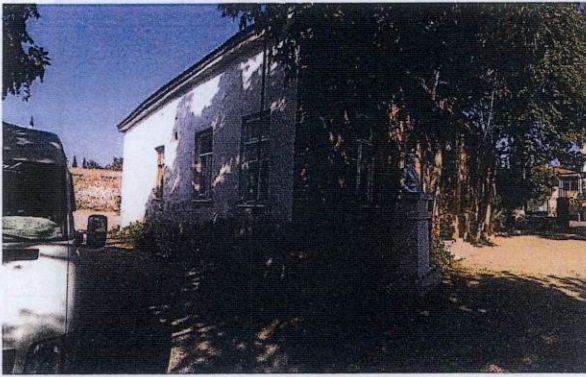
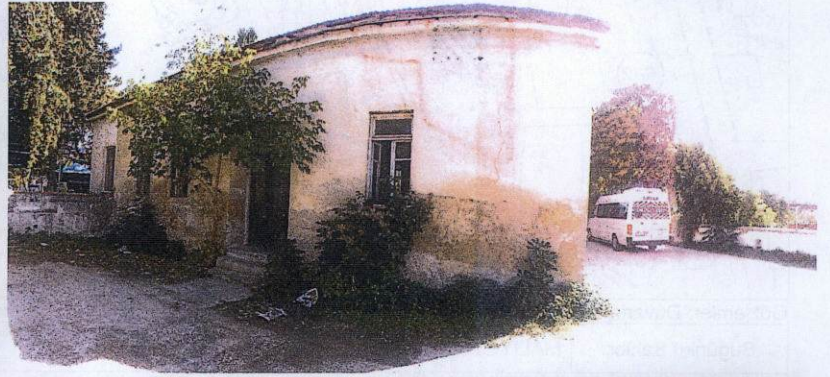
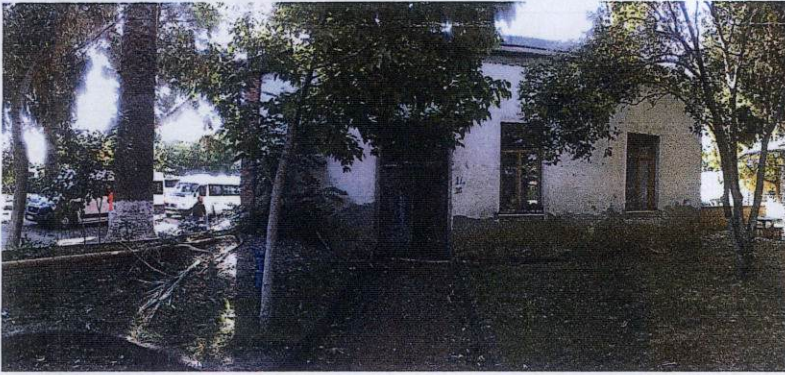
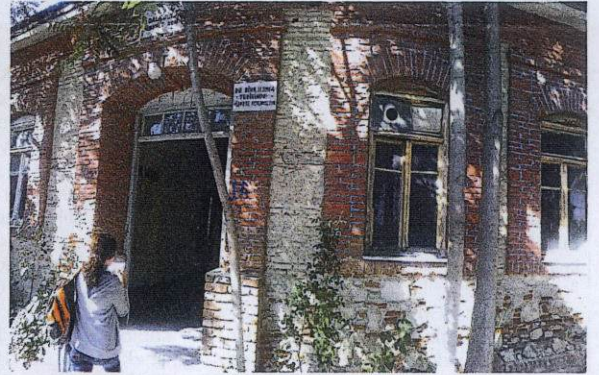
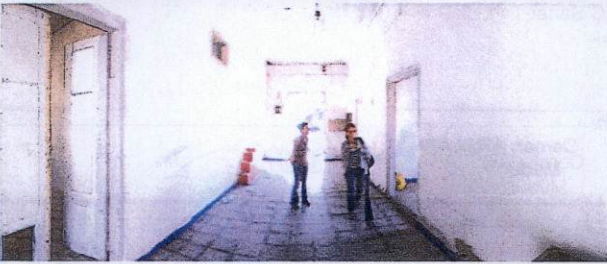
Ön cephesindeki kitabeden 1914 yılında hizmete açıldığı anlaşılan yapı günümüzde kullanılmamaktadır. Yapıda çok büyük bir statik problem gözlemlenmemiş olmak üzere iç ve dış duvarlarda nem izleri, renk değişiklikleri, çatlaklar, dökülmeler, malzeme kayıpları, ahşap malzemelerde çürümeler, ayrılmalar, sehimler tespit edilmiştir. Yapının çatısı da işlevini kaybetmeye başlamıştır.
