KÜLTÜR VE TURİZM BAKANLIĞI
İZMİR 2 NUMARALI KÜLTÜR VARLIKLARINI
KORUMA BÖLGE KURULU
KARAR

KARAR TARİHİ VE NO : 25.03.2016-6452

AVRUPA KONSEYİ	Doğal Ve Kültürel Varlıkları Koruma Envanteri D.K.C.K.E		KÜLTÜR VARLIĞI	Envanter No: 45.07/506	
TÜRKİYE	Kültür Varlıkları ve Müzeler Genel Müdürlüğü			Harita No:	
İli: MANISA	İlçesi: SALIHLI	Mahalle Köy: GAZİLER		KORUMA DERECESİ	1.Grup Yapı
SOKAK : 533 sokak		Pafta: 49	Ada: 46		Parsel: 13
Adı: KONUT	Yaptıran: -	Yapan: -	Mimari Çağı: 19. YY. SONRASI		
	Yapım Tarihi: -	Kitabe: -	Üslup: -		
			Vakfiye:-

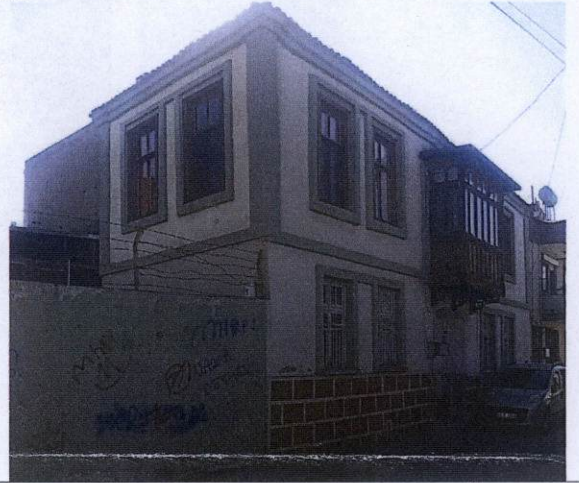
Fotoğraf:

Gözlemler: Yerleşmenin eski sokak dokusunun bir ögesi olarak gerek mimari tarzı gerekse malzeme özellikleri açısından ender yapılardan biridir.

Yapılan Onarımlar: Yalnızca dış cepheden gözlemlenebilen yapının tamirat-tadilat kapsamındaki onarımlar ile bugüne gelebildiği anlaşılmaktadır.

Salıhlı konut dokusu içindeki Rum etkili yapılardan biri olan yapı, kargir yapım sistemi ile inşa edilmiştir. Yapının Alaturka tipi kiremit örtülü kırma çatısı taş saçaklı olup saçak silmesi mevcuttur. Ayrıca hem ön hem de yan cephesinde katlar arasında kat silmesi ve üst katta taş malzemeden köşe plasterleri bulunmaktadır. Yapının görünen cephelerinde (ön ve yan) yer alan düşey dikdörtgen formlu pencereleri kesme taş sövelidir. Ön cephesi simetrik olan yapıya cephe verdiği sokaktan 3 basamakla ulaşılan basık kemerli içerlek kapıdan giriş sağlanmaktadır. Çift kanatlı demir giriş kapısının her iki yanında ikişer pencere bulunmakta olup bu pencerelere sonradan demir parmaklık takıldığı anlaşılmaktadır. Yapının giriş kapısı üzerinde üst katta yer alan, yola çıkma yapan ve süslemeli demir konsollarla taşınan ahşap cumbasının eteklerinde sade ahşap süslemeleri bulunmaktadır. Üst kat cephesinde cumbanın iki yanında yine ikişer pencere mevcuttur. Bu pencereler kepenksiz ve parmaklıksızdır. Tüm doğramaları ahşap olan yapının ön cephedeki eteklerinde yine sonradan yapıldığı anlaşılan 4 sıra taş taklidi seramik kaplama mevcuttur. Yapının yan cephede yalnızca üst katı gözlemlenebilmiş olup burada iki pencere bulunmaktadır. Yapının arka cephesi tam olarak izlenememekle birlikte, bir kapalı çıkması bulunduğu anlaşılmaktadır. Yapının içine ve bahçesine girilememiş olduğu için, yan ve arka cephelerde veya bahçede eklentisi bulunup bulunmadığı tespit edilememiştir.
