**KÜLTÜR VE TURİZM BAKANLIĞI**  
**İZMİR 2 NUMARALI KÜLTÜR VARLIKLARINI**  
**KORUMA BÖLGE KURULU**  
**KARAR**

KARAR TARİHİ VE NO : 29.04.2016-6592

Manisa ili, Demirci ilçesi, Eskihisar mahallesinde, mülkiyeti Vakıflar Genel Müdürlüğüne ait, 134 ada, 3 parselde kayıtlı taşınmazda yer alan caminin tesciline esas olmak üzere 2863 sayılı kanunun 7. Maddesi kapsamında ilgili kurum görüşleri istenmesine ilişkin söz konusu görüşlerin istendiği Kurul Müdürlüğünün 04/02/2016 tarih ve 465 sayılı yazısı, ilgili Manisa Valiliği İl Kültür ve Turizm Müdürlüğünün 29.02.2016 tarih ve 31218407-169,99/929 sayılı yazısı, İzmir Vakıflar Bölge Müdürlüğünün 11.04.2016 tarih ve 49793024-150-01-1617 sayılı yazısı ve ekler, Kurul Müdürlüğü uzmanlarınca hazırlanan 28.04.2016 tarih ve 492 sayı ile kayıtlı rapor okundu, ekleri ve işlem dosyası incelendi. Yapılan görüşmeler sonunda;

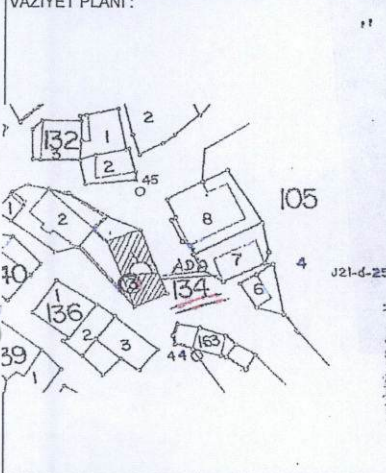
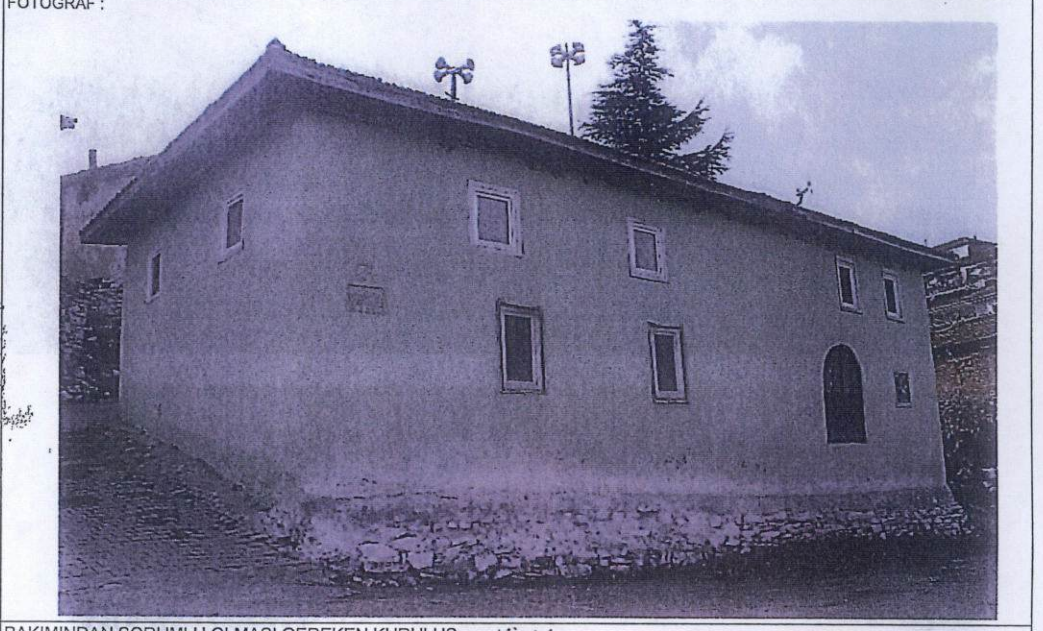
GENEL TANIM:  
İbadete açık durumda olan camiye çok fazla eklenti yapılmıştır.

AYRINTILI TANIMI:  
Doğu batı yönlü eğimli bir arazi üzerinde inşa edilen Camii, uzunlamasına dikdörtgen plan şemasına sahiptir. Kıvrık çatıya sahip olan yapının üzeri Marsilya kiremit kaplıdır. Ahşap düz saçak yapının cepheleri boyunca devam etmektedir. Minaresi bulunmayan Caminin duvarlarında kalın sıva yapıldığından inşa malzemesi görülemez. Yapının esas girişi doğu cephesinin kuzey kanadı üzerinde bulunmaktadır. Kot farkı nedeniyle yüksekte kalan girişin günümüzde merdivenleri yoktur ve kullanılmamaktadır. Yapıya sonradan eklendiği anlaşılan betonarme son cemaat yerine açılan bu giriş açıklığı yuvarlak kemere sahip olup, özelliksiz bir demir kapiya sahiptir. Yapı pencerelerinin doğramaları pvc malzemeye yenilenmiştir. Doğu cephesi duvarının güney ucunda yapıya ait tamir kitabesi duvara gömülmüştür. Kitabede olarak Türkçe hazırlanmış kitabede "Maşallah Üçüncü Tamirati 1955 5." yazmaktadır. Caminin batı cephesinde de harimi ve sonradan eklenen son cemaat yerini kapsayacak şekilde bir bölüm daha eklenmiştir. Caminin girişi mevcutta bu cephedeki kapıdan sağlanmaktadır. İnce uzun hol şeklinde düzenlenen bu bölümden son cemaat yerinin üzerinde yer alan odaya ve harime geçişi sağlayan birer kapı yerleştirilmiştir. Ahşap olan bu kapıların herhangi bir özelliği bulunmamaktadır. Harim kapısından girildiğinde kadınlar mahfiline geçilmektedir. Demir ferforje korkuluklara sahip olan mahfil kısmında bulunan merdivenlerle harim zeminine inilmektedir. Harim kible duvarında fazla yüksek olmayan seki yapılmış, sekinin üzeri ve harim duvarları yer karolarıyla kaplanmıştır. Hafif kavisi kemere sahip olan mihrap nişinin alt bölümüne üç sıra fayans kaplanmıştır. Mihrap nişine kırmızı ve yeşil renk boyalarla perde ve perdeden sarkan püskül motifleri boyama olarak yapılmıştır. Camii duvarlarında çok sayıda dini yazı, ayet ve bu yazıların çerçevelerinde mihraptaki püskül motifinin aynısı olan püsküller yapılmıştır. Düz ahşap çatalardan meydana gelen harim tavanının ortasında kare bir göbek oluşturulmuştur. Göbeğin merkezinde çiçek motifli, etrafında ise kare ve dikdörtgen panolar ve içlerine yapılmış olan bitkisel ve geometrik kabartma süslemeler bulunmaktadır. Ahşap tavan göbeği ve minberin teknik ve süsleme özellikleri açısından benzerlikler gösterdikleri görülmektedir. Bu nedenle aynı tarihte yapılmış oldukları düşünülmektedir.
