T.C.
KÜLTÜR ve TURİZM BAKANLIĞI
KÜTAHYA KÜLTÜR VARLIKLARINI KORUMA BÖLGE KURULU
KARAR

Uşak İli, Banaz İlçesi, Düzlüce Köyü'nde yer alan, mülkiyeti Köy Tüzel Kişiliğine ait, 1765 parselde kayıtlı, Düzlüce Köyü Cami'nin duvarlarındaki çatlaklardan dolayı tadilat yapılması ve cami lojmanın çatı tamirata, duvar sıvasının yenilenmesi istemine ilişkin; Vakıflar Genel Müdürlüğü, Kütahya Bölge Müdürlüğü'nün 29.09.2015 tarih ve 35030805-150.03.03/2829 sayılı yazısı ve ekleri, Düzlüce Köyü Muhtarı Mustafa Kemal GÜNGÖR'ün 05.11.2015 tarihli dilekçesi, Kültür Varlıkları Koruma Bölge Kurulu Müdürlüğü'nün 19.10.2016 tarih ve 39092246-165.02-64.01/117-2385 sayılı yazısı, Uşak Valiliği, Kadastro Müdürlüğü'nün 01.06.2016 tarih ve 85297090-(Banaz)-170.03.01/E.1276713 sayılı yazısı ve eki, Kültür Varlıkları Koruma Bölge Kurulu Müdürlüğü'nün 13.06.2016 tarih ve 3094 sayılı raporu okundu, ekleri ve işlem dosyası incelendi, yapılan görüşmeler sonucunda;

AVRUPA KONSEYİ	KÜLTÜREL VARLIKLARI KORUMA ENVANTERİ		ANIT	ENVANTER NO:				
TÜRKİYE	KÜLTÜR VARLIKLARINI KORUMA KURULU			HARİTA NO:				
İLİ : Uşak	İLÇESİ : Banaz	Köy / Mahalle: Düzlüce Köyü		KORUMA DERECESESİ:	ANITSAL:	1	2	3
SOKAK VE KAPI NO:	KADASTRO PA

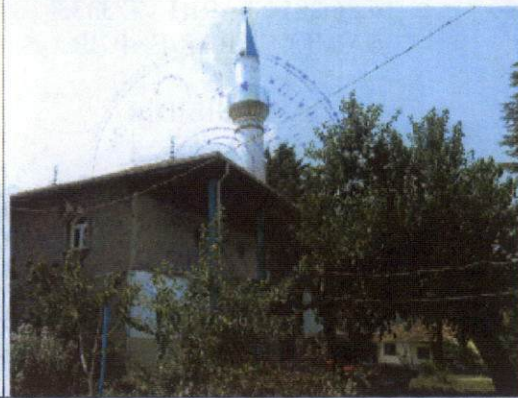
FOTOĞRAF:

GENEL TANIM: Kuzey güney doğrultusunda uzanan kareye yakın dikdörtgen planlı cami, içte bindirme ahşap tavanlı dışta marsilya kiremit kaplı kırma çatı ile örtülmüştür. Düzgün kesme taş malzeme ile inşa edilmiştir.

Kuzey güney doğrultusunda uzanan kareye yakın dikdörtgen planlı cami, içte bindirme ahşap tavanlı dışta marsilya kiremit kaplı kırma çatı ile örtülmüştür. Düzgün kesme taş malzeme ile inşa edilmiştir. Köşelerde ve minarede kesme taş malzemenin çapraz konulmasıyla süsleme oluşturulmuştur.

Uşak İli, Banaz İlçesi, Düzlüce Köyü'nde yer alan, mülkiyeti Köy Tüzel Kişiliğine ait, 1765 parselde kayıtlı, Düzlüce Köyü Cami' sinin 2863 sayılı yasa kapsamında korunması gerekli kültür varlığı olarak tescillenmesine, hazırlanan tescil fişinin uygun olduğuna; Korunması Gerekli Taşınmaz Kültür Varlıklarının Yapı Esas ve Denetimine dair yönetmeliğin 5. Maddesi kapsamında koruma grubunun I. Grup yapı olarak belirlenmesine, belirlenen koruma grubunun tapuya işlenmesine, Caminin onarımına yönelik rölöve-restitüsyon ve restorasyon projesinin değerlendirilmek üzere Koruma Bölge Kuruluna iletilmesine, yapıdaki fiziki hasarın görülebilmesi için caminin yerinde incelenmesine, cami lojmanın çatı tamirata, duvar sıvasının yenilenmesine ilişkin, malzeme değişikliği olmadan basit onarım kapsamında onarılmasının uygun olduğuna, karar verildi.
