**KÜLTÜR VE TURİZM BAKANLIĞI**  
**İZMİR 2 NUMARALI KÜLTÜR VARLIKLARINI**  
**KORUMA BÖLGE KURULU**  
**KARAR**

İzmir İli, Dikili ilçesi, Salimbey Mahallesinde, Kentsel sit alanı içerisinde kalan ve tescilli yapı bitişği konumundaki tapunun 144 ada, 28 parselinde kayıtlı taşınmazın Korunması gerekli Kültür varlığı olarak tescil edilerek yapı grubunun 2 (iki) olarak belirlenmesine, karar verildi. .

AVRUPA KONSEYİ	Doğal Ve Kültürel Varlıkları Koruma Envanteri D.K.C.K.E	KÜLTÜR VARLIĞI	Envanter No:
TÜRKİYE	Kültür Varlıkları ve Müzeler Genel Müdürlüğü		Harita No:
İli: İzmir	İlçesi: Dikili	Mahalle Köy: Salimbey	1.Grup Yapı
SOKAK :	Pafta :	Ada : 144	Parsel :28 parsel
Adı: Konut	Yaptıran:	Yapan:	Mimarî Çağı: Cumhuriyet Dönemi
	Yapım Tarihi:	Kitabe:	Vakfiye:

Genel Tanım: Sivil mimarlık örneği yapı 2 katlı olup, Konut yapısıdır.

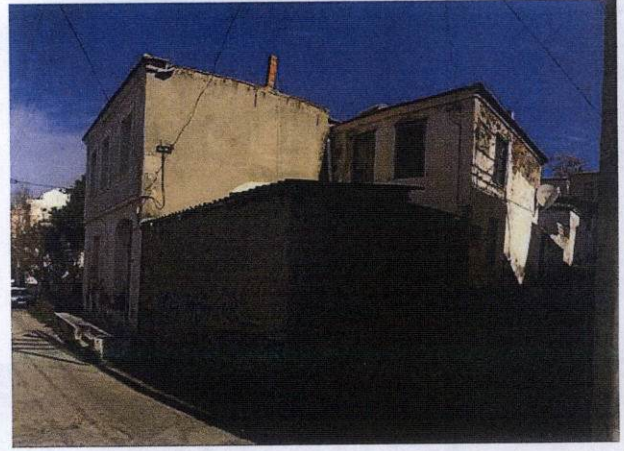
Fotoğraflar:

Gözlemler: Yapının onarıma ihtiyacı olup,24.02.2016 tarihli ve 6282 sayılı karar ile onarım izni verilmiştir.

Ayrıntılı Tanım: Söz konusu yapı köşe konumlu olup, moloz taş malzeme ile yığma teknikle inşa edilmiştir. Yapının avlusunda sokağa bakan köşe noktada niteliksiz bir müştemilat yapısı bulunmaktadır. Talebe konu yapının zemin katında 1 oda üst katında bir oda olmak üzere toplam 2 odası bulunmaktadır. Yapının zemin katındaki odanın zemini karo mozaik kaplı olup, üst katı ahşap döşemelidir. Zemin katta avluya bakan 1 adet pencere, yan sokağa bakan 1 adet penceresi bulunmaktadır. Yan sokağa açılan 1 adet pencere zaman içerisinde kapatılmıştır. Yapının üst katına ulaşım ahşap tek kollu bir merdiven ile sağlanmaktadır. Merdivenin altı daha önce banyo olarak değerlendirilmiş(zemini şap), ancak inceleme yaptığımız tarihte her hangi bir kullanım bulunmamaktadır. Yapının cephesinde yer yer ince sıvalar mevcuttur. Yapı silme saçaklıdır. Yapının her iki katta da tavanı ahşap kontrplaktır.
