T.C.
KÜLTÜR VE TURİZM BAKANLIĞI
İZMİR 2 NUMARALI KÜLTÜR VARLIKLARINI
KORUMA BÖLGE KURULU
KARAR

Manisa ili, Akhisar ilçesi, Sindelli Mahallesiinde; 5 pafta, 736 parselde kayıtlı mülkiyeti Maliye Hazinesine ait taşınmazda bulunan eski caminin yeni cami yapılması nedeniyle yıkılması talebine ilişkin Akhisar Kaymakamlığı İlçe Müftülüğü'nün 01.07.2015 tarih ve 567 sayılı yazısı, caminin tesciline esas olmak üzere 2863 sayılı kanunun 7. Maddesi kapsamında ilgili kurum görüşlerinin istendiği Kurul Müdürlüğü'nün 31.07.2015 tarih ve 2361 sayı, 31.08.2015 tarih ve 2682 sayı ile 17.06.2016 tarih ve 2297 sayılı yazıları, Manisa Valiliği Akhisar Kadastro Müdürlüğü'nün 28.08.2015 tarih ve 1550 sayı ile 09.09.2015 tarih ve 1122509 sayılı yazıları, Akhisar Kaymakamlığı Tapu Müdürlüğü'nün 08.09.2015 tarih ve 1104874 sayılı yazısı, rapor, tescil fişi vb. belgelerin iletildiği İzmir Vakıflar Bölge Müdürlüğü'nün 11.08.2016 tarih ve 3511 sayılı yazısı, Kurul Müdürlüğü uzmanlarınca hazırlanan 07.09.2016 tarih ve 844 sayı ile kayıtlı rapor okundu, ekleri ve işlem dosyası incelendi. Yapılan görüşmeler sonunda;

AVRUPA KONSEYİ	DOĞAL VE KÜLTÜREL VARLIKLARI KORUMA ENVANTERİ		D.K.V.K.E.	ANIT	ENVANTER NO :
TÜ

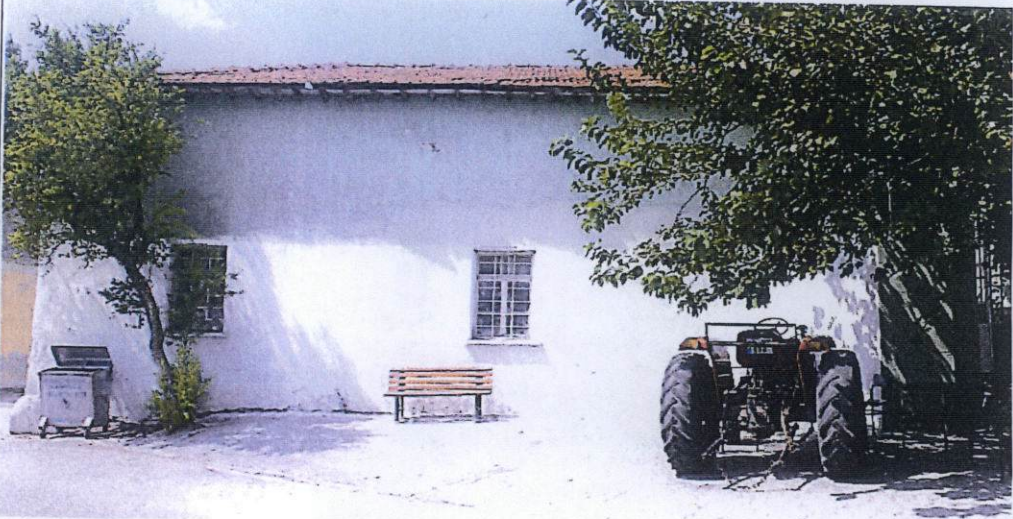
FOTOĞRAF :

Camii günümüzde kullanılmadığı için bakımsız durumdadır ve onarıma ihtiyacı vardır.

Dikdörtgen plan şemasına sahip olan cami, Cumhuriyetin ilk yıllarında eski bir cami temeli üzerine kerpiçten inşa edilmiştir. Duvarları sıvalı olup, düz çıtalı ahşap saçak yapı cepheleri boyunca devam etmektedir. Minaresi caminin kuzey doğu köşesindedir. Son cemaat yeri cemekeşle kapatılmıştır. Yapının üzeri kırma çatılı ve Marsilya kiremit kaplıdır. Son cemaat yeri ahşap taşıyıcılarının alt kısımlarında yakınlardaki bir antik kentten getirilmeleri muhtemel olan devşirme sütun parçaları kullanılmıştır. Son cemaat yeri tavanı düz ahşap tavan şeklindedir. Harim giriş açıklığının doğusunda yuvarlak niş şeklinde tali mihrap bulunmaktadır. Harim alt pencereleri üst pencerelere daha büyük formda olacak şekilde iki sıra halinde düzenlenmiştir. Mihrap dikdörtgen çerçeveye sahip, yuvarlak nişlidir. Niş içerisine yağlıboya ile iki yana açılan perde motifleri çizilmiştir. Ahşap minberin herhangi bir özelliği bulunmamaktadır. Harim tavanı düz ahşap tavan şeklindedir. Harimin kuzeyinde bulunan kadınlar mahfilinin taşıyıcıları, merdivenleri ve korkulukları ahşaptandır. Mahfil orta bölümde balkon şeklinde dışa çıkma yapmıştır. Mahfil korkuluklarına yine ahşaptan ay ve yürek motifleri işlenmiştir. Harim zeminine beton harç dökülmüştür. Çokgen kaideye sahip minarenin şerefe altında dört sıralı kırma saçak yapılmıştır. Minare giriş kapısının üst bölümünde duvara boyayla 1969 tarihi yazılmıştır. Muhtemelen minarenin yapım tarihidir. Sindelli Köyü Muhtarı, cami çatısının 1950'li yıllarda tamir gördüğü bilgisini tarafımıza vermiştir.

Manisa ili, Akhisar ilçesi, Sindelli Mahallesiinde; 5 pafta, 736 parselde kayıtlı mülkiyeti Maliye Hazinesine ait taşınmazda bulunan eski caminin 2863 sayılı yasa kapsamında korunması gerekli taşınmaz kültür varlığı niteliği taşıması nedeniyle yıkılmasının uygun olmadığına, 2863 sayılı yasa kapsamında taşınmaz kültür varlığı olarak tescil edilmesine; yapı grubunun 1.(birinci) Grup olarak belirlenmesine; İzmir Vakıflar Bölge Müdürlüğü uzmanlarınca hazırlanan tescil fişlerinin uygun olduğuna, caminin özgün haline döndürülmesine yönelik rölöve, restitüsyon ve restorasyon projelerinin hazırlanarak Kurulumuza iletilmesine, karar verildi.

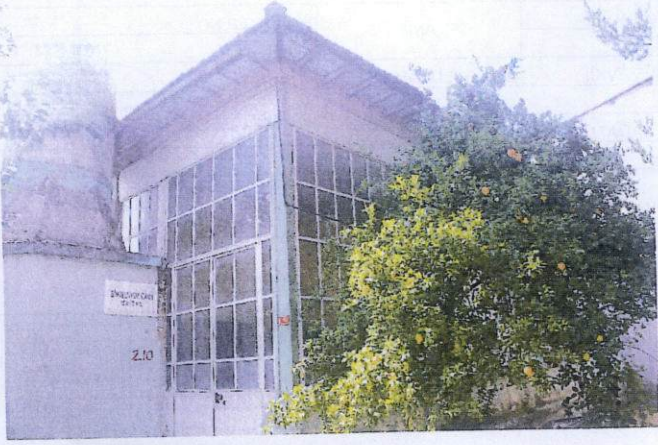
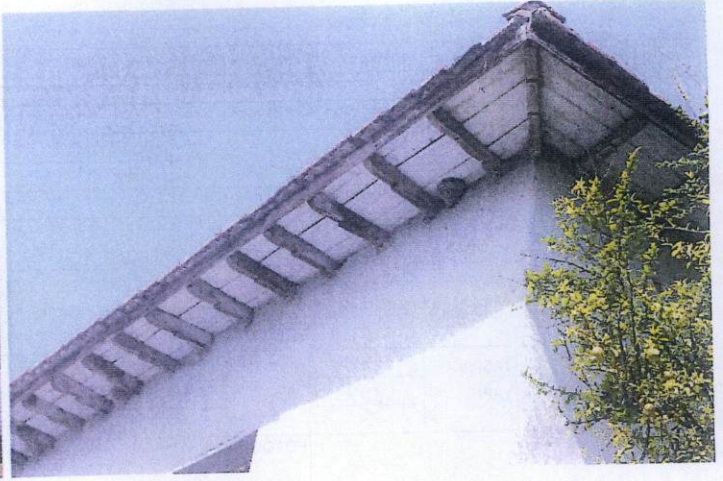
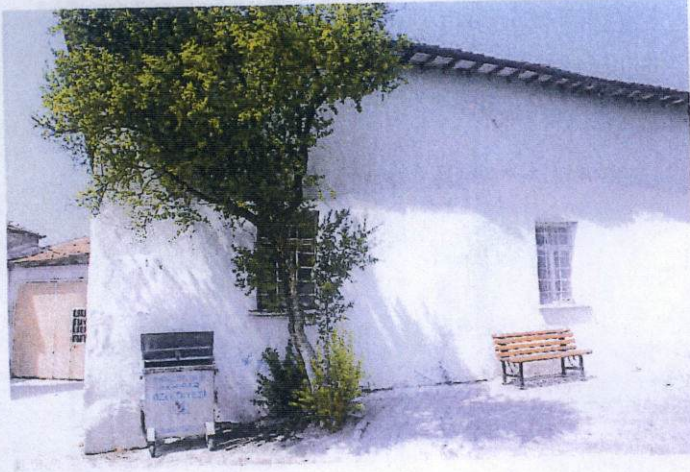
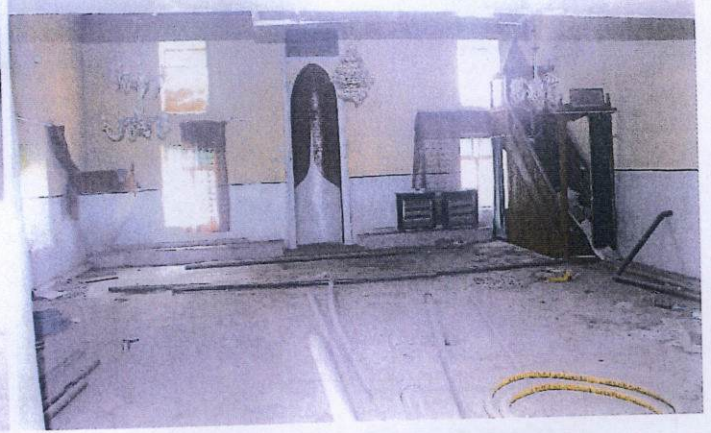
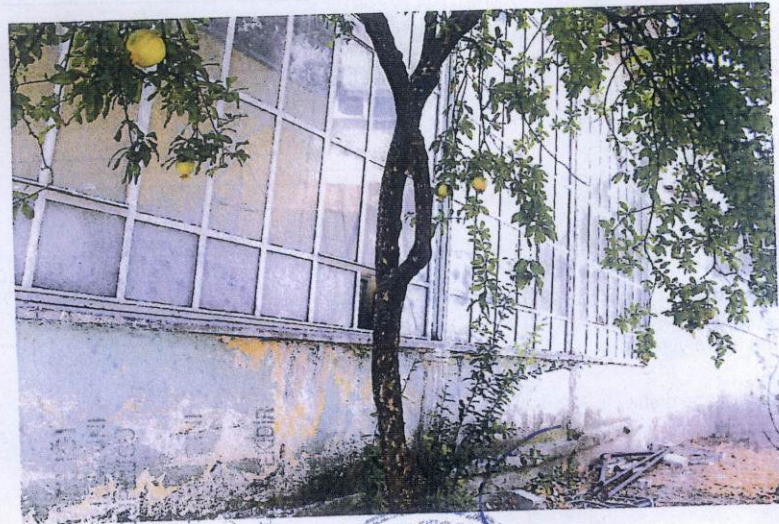
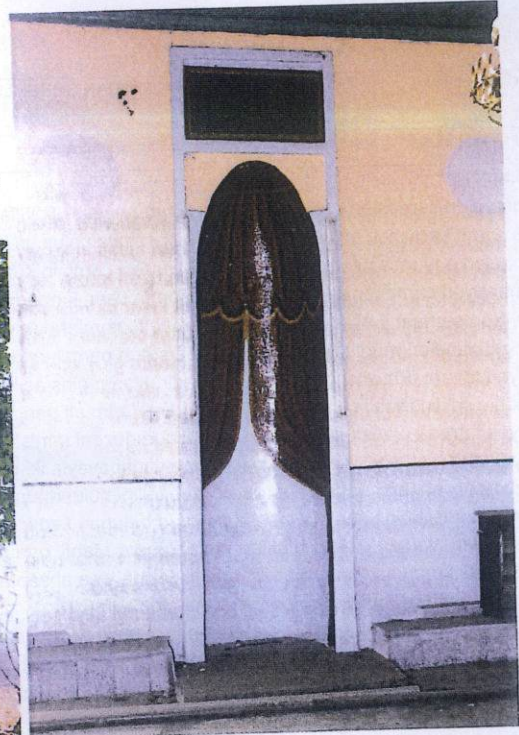
KORUMA DURUMU	A	İYİ	TAŞIYICI	A	DIŞ	A	İÇ	A	SÜSLEME	A	RUTUBET	A	YOK
	B	ORTA	YAPI	B	YAPI	B	YAPI	B	ELEMENLARI	B		B	İZİ VAR
	C	FENA		C		C		C		C		C	ÖNEMLİ
