**KÜLTÜR VE TURİZM BAKANLIĞI**  
**İZMİR 2 NUMARALI KÜLTÜR VARLIKLARINI**  
**KORUMA BÖLGE KURULU**  
**KARAR**

KARAR TARİHİ VE NO : 09.09.2016-7031

İzmir ili, Kınık ilçesi, Sucahlı mahallesinde bulunan, 4 pafta, 895 parselde kayıtlı, Diyanet İşleri Başkanlığına tahsisli, mülkiyeti Maliye Hazinesine ait taşınmazda yer alan cami ve mülkiyeti İzmir Büyükşehir Belediyesine ait 894 parselde kayıtlı taşınmazda yer alan mezarlığın tesciline esas olmak üzere 2863 sayılı kanunun 7. Maddesi kapsamında ilgili kurum görüşleri istenmesine ilişkin Kurul Müdürlüğünün 24.05.2016 tarih ve 1984 sayılı yazısı, konuya ilişkin Vakıflar Genel Müdürlüğü, İzmir Bölge Müdürlüğü'nün 22.08.2016 tarih ve 3682 sayılı yazısı, Çiftlikköy Mahallesi 104 ada 1 parselde kayıtlı, Diyanet İşleri Başkanlığına tahsisli, mülkiyeti Maliye Hazinesine ait taşınmaz üzerinde yer alan caminin ve Cumalı Mahallesi 1276 parselde kayıtlı, Diyanet İşleri Başkanlığına tahsisli, mülkiyeti Maliye Hazinesine ait taşınmaz üzerinde yer alan caminin tescil edilmesinin uygun olduğuna ilişkin Vakıflar Genel Müdürlüğü, İzmir Bölge Müdürlüğü'nün 26.08.2016 tarih ve 3774 sayılı yazısı, kurum görüşlerinin iletildiği Bergama Kaymaklığı Bergam

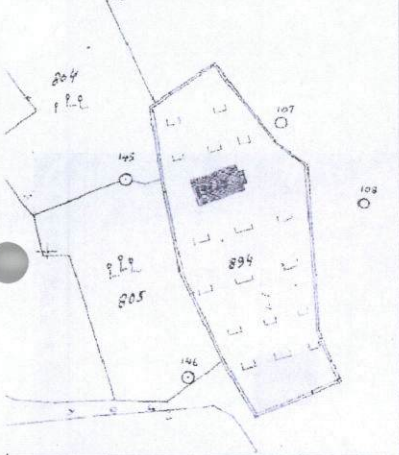
VAZİYET PLANI :

Söz konusu Camii, 894 parselin içinde 895 parselde bulunmaktadır. Enine dikdörtgen plan şemasına sahip olan Camii düzgün kesme taş, moloz taş ve tuğla malzemenin bir arada kullanımıyla inşa edilmiştir. Ahşap kırma çatılı olan yapının üzeri Marsilya kiremitle örtülüdür. Caminin köşk minaresi doğu cephesi beden duvarına bitştirilmiştir. Ahşap saçak yapı cepheleri boyunca devam etmektedir. Tuğla sivri kemerli ve kuzey cephesi hariç her cephede ikişer tane pencere açıklıklarına sahip olan yapının güney cephesinin batı yönündeki pencere ve batı cephesinin güney yönündeki pencere taş malzemeyle doldurularak kapatılmıştır. Güney cephesinde mihrap taş payandayla desteklenmiştir. Son cemaat yerinde ahşap serbest desteklerin taşıdığı kiremit örtülü sundurma yer almaktadır. Harim giriş kapısının yanlarında birer adet dikdörtgen formlu pencere, onlarında yanlarında birer adet mukarnas dolgu mihrap vardır. Caminin yalnızca kuzey cephesi sıvalı durumda olup, diğer cepheler sıvasız, doğal taş görünümünde olarak bırakılmıştır. Harim girişi dikdörtgen çerçeveye sahiptir. Hafif sivri kemer formunun tuğladan yapılmış olması muhtemel olan ancak üzerindeki sıvadan dolayı malzemesi görülemeyen kapının söve ve lentolarının da taş malzemeden yapılmış oldukları düşünülmektedir. Kapı ile kemer arasında kalan bölümde ise kareye yakın dikdörtgen formda olan taş üzerine kabartma olarak yazılmış iki sıralı kitabe bulunmaktadır. Kitabenin üzerinin boyalı olmasından ve aşınmadan dolayı tarihi okunamamıştır. Çift kanatlı ahşap harim giriş kapısında kanatlar üçer panoya ayrılmıştır. Ahşap bini ve kapı üzerine sıralanan metallere kapiya hareketlilik sağlanmıştır. Kapının üzeri mavi renkte yağlıboya ile boyanmıştır. Mihrap dikdörtgen çerçeveli, yuvarlak nişi ve mukarnas dolguya sahiptir. Mihrap çerçevesi ve nişi boyanmıştır. Caminin minberi de ahşaptan olup korkulukları ajurlu süslemeye sahiptir.

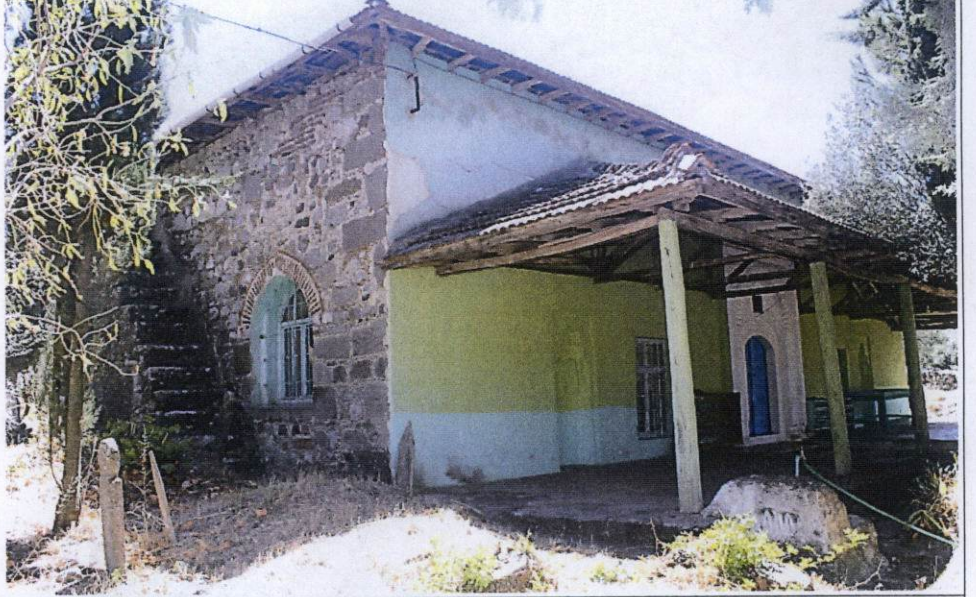
FOTOĞRAF :

GENEL TANIM:  
Cami ibadete açıktır.

KORUMA DURUMU	A	İYİ	TAŞIYICI	A	DIŞ	A	İÇ	A	SÜSLEME	A	RUTUBET	A	YOK
	B	ORTA	YAPI	B	YAPI	B	YAPI	B	ELEMANLARI	B		B	İZİ VAR
	C	FENA		C		C		C		C		C	ÖNEMLİ

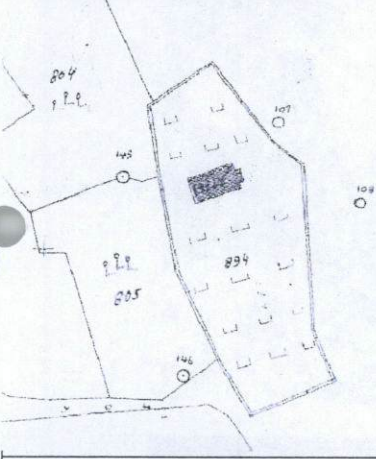
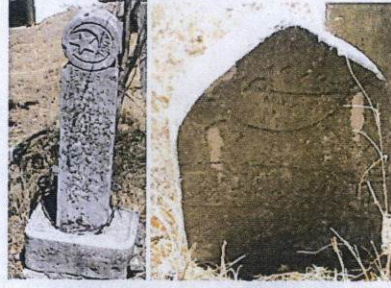
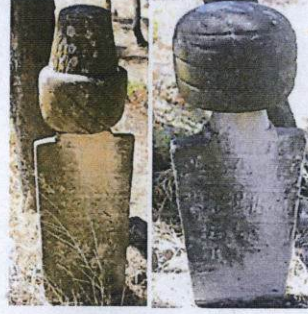
FOTOĞRAF :

Eski ve yeni mezarların birlikte bulunduğu mezarlık bakımsız durumdadır.

KORUMA DURUMU	A	İYİ	TAŞIYICI	A	DIŞ YAPI	A	İÇ YAPI	A	SÜSLEME ELEMENLARI	A	RUTUBET	A	YOK
	B	ORTA	YAPI	B		B		B		B		B	İZİ VAR
	C	FENA		C		C		C		C		C	ÖNEMLİ

894 parselde kayıtlı mezarlığın ortasında yer alan 895 parselde Camii bulunmaktadır. Mezarlık alanı caminin çevresine konumlandırılmıştır. Mezarlık genel olarak dağınık ve bakımsız durumdadır.

Yakın tarihli gömülerin de yapıldığı anlaşılan mezarlıkta eski mezar taşları da bulunmaktadır. Sarıktı tipteki eski mezar taşlarının yanı sıra çeşitli formlarda ve üzerlerinde kitabeleri bulunan mezar taşları da vardır. Okunabilen mezar taşlarının tarihleri H. 1262 (M.1845), H.1272 (M.1855)'dir.
