**KÜLTÜR VE TURİZM BAKANLIĞI**  
**İZMİR 2 NUMARALI KÜLTÜR VARLIKLARINI**  
**KORUMA BÖLGE KURULU**  
**KARAR**

Manisa ili, Kula ilçesi, Seyitali Mahallesiinde kentsel sit alanı dışından etkileme geçiş alanında yer alan tapunun 99 ada 26 ve 27 parsel numaralı parselde kayıtlı taşınmazların üzerinde yer alan Kurul Müdürlüğü uzmanlarınca tespit edilen kültür varlığı özelliği taşıyan taşınmaza ilişkin 2863 sayılı Kanunun 7. Maddesi gereği İzmir 2 Numaralı Kültür Varlıklarını Koruma Bölge Kurulu Müdürlüğünün 04.03.2016 tarihli ve 811 sayılı kurum görüşü yazısı, iletilen kurum görüşleri; Kurul Müdürlüğü uzmanlarınca hazırlanan 13.10.2016 tarihli ve 1010 sayı ile kayıtlı rapor okundu, ekleri incelendi, yapılan görüşmeler sonunda;

AVRUPA KONSEYİ	Doğal Ve Kültürel Varlıkları Koruma Envanteri D.K.C.K.E		KÜLTÜR VARLIĞI	Envanter No: 45.06/787
TÜRKİYE	Kültür Varlıkları ve Müzeler Genel Müdürlüğü			Harita No:
İli: Manisa	İlçesi: Kula	Mahalle Köy: Seyitali		KORUMA DERECESESİ
SOKAK :		Pafta : -	Ada : 99	
Adı: KONUT YAPISI	Yaptıran: -	Yapan: -	Mimari Çağı: -	Üslup: -
	Yapım Tarihi: -	Kitabe: -	Vakfiye:-

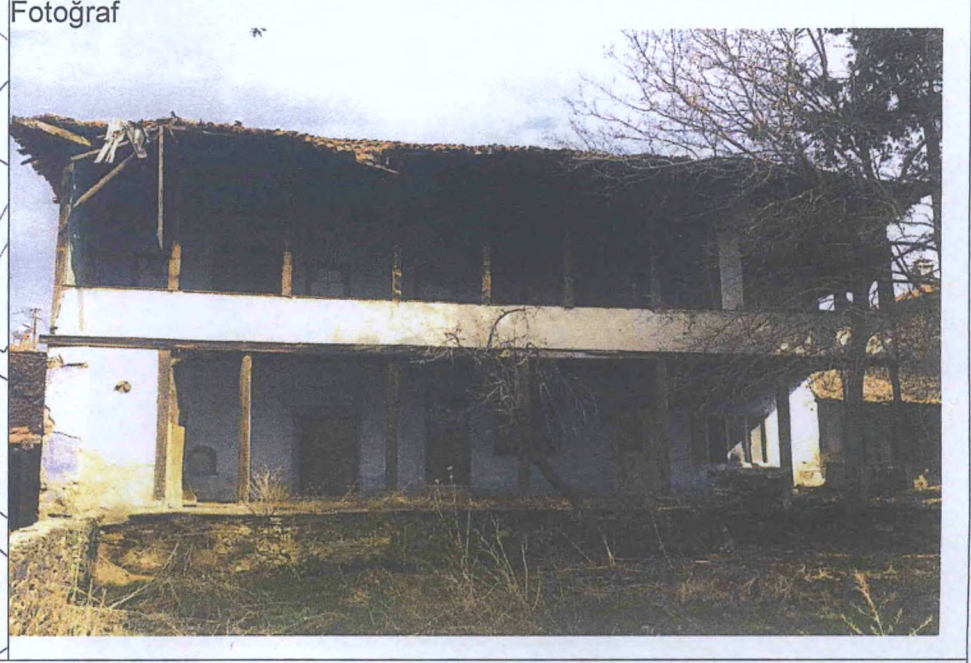
Genel Tanım: Bodrum ve bir katlı, avlulu, kargir geleneksel konut yapısı ile bir katlı geleneksel ticaret yapısı.										
Koruma Durumu	A İyi	Taşıyıcı	A Dış Yapı	A Üst Yapı	A İç Yapı	A Süsleme Elemanları	A Rutubet	A Yok		
	B Orta		B	B	B	B	B	B İzi Var		
	C Fena		C	C	C	C	C	C Önemli

Gözlemler: Konut kısmı özgün görünümünü kısmen korusa esaslı değişiklikler olduğundan korunmuşluk durumu "orta"dır.		
Bugünkü Sahibi:	Özel mülkiyet	Bakımından sorumlu olması gereken kuruluş: Şahıs, belediye.

Yapılan Onarımlar: Konut kısmının dış sofası kapatılmış, ticaret kısmının ise ön cephesi ve iç mekan ince yapı malzemeleri değiştirilmiştir.

Ayrıntılı Tanım: 99 ada 26 ve 27 parselleri birbirinden ayıran bahçe duvarı ve ya her hangi bir fiziksel ayırıcı unsur yer almamakla birlikte, ana yapının çoğunluğu 26 parselde olmak üzere iki parselde birden oturmaktadır. Ana yapı dikdörtgen plan şemasında, avlulu bir yapıya sahiptir. Yapının üç cephesi silme saçaklı olup ön cephe ahşap saçaklıdır. Ana yapı iki kattan ibaret yığma taş tekniğiyle bağdadi sistemli inşaat tekniği, işlemeli ahşap sütunlu açık sofası, avlu açıklıkları, dönme dolapları ile tipik geleneksel kula mimarisi özelliklerini barındırmaktadır. Yapının doğusunda yer alan müştemilat, dönem eki şeklinde tek kattan ibaret olup mutfak kullanımlarını barındırmaktadır. Ana yapının doğusunda yer alan müştemilatının ise ağıl olarak kullanılmış yine dönem yapısı olarak tek katlı yığma taş teknikle yapılmış olduğu görülmüştür. Avlunun yol cephesinde kalan kısımlarda önünde betondan yapılmış yalıkları bulunan tek yöne eğimli çatılı iki adet ağılının daha bulunduğu tespit edilmiştir. Bu yapıların çatıları çökmüş durumdadır.

Manisa ili, Kula ilçesi, Seyitali Mahallesiinde tapunun 99 ada 26 ve 27 parsellerde kayıtlı taşınmazın 2863 sayılı yasa kapsamında kültür varlığı olarak tescillenmesine, yapı grubunun 2. (ikinci) grup olarak belirlenmesine, tescil fişinin onaylanmasına, tescilli taşınmazda ve Yüksek Kurulun 05/11/1999 tarihli ve 664 sayılı ilke kararına göre korunma alanında kalan taşınmazlarda Kurulumuzdan izin alınmadan fiziki ve inşai müdahalede bulunulmamasına, karar verildi.
