**KÜLTÜR VE TURİZM BAKANLIĞI  
İZMİR 2 NUMARALI KÜLTÜR VARLIKLARINI  
KORUMA BÖLGE KURULU  
KARAR**

Manisa İli, Gördes İlçesi, Merkeztepe Mahallesi 1200 ve 1232 parsellerde kayıtlı Gördes belediyesi mülkiyetinde ki taşınmaz ile 1233 parselde kayıtlı hazine mülkiyetindeki taşınmazın tescil işlemlerine yönelik Uzman raporunun ve tescil fişinin iletildiği İzmir Vakıflar Bölge Müdürlüğünün 04.08.2016 tarih ve 3429 sayılı yazısı ve Manisa Valiliği İl Kültür Ve Turizm Müdürlüğünün 19.09.2016 tarih ve 3674 sayılı yazısı, Gördes Belediye Başkanlığı İmar ve Şehircilik Müdürlüğünün 06.10.2016 tarih ve 1808 sayılı yazısı, Kurul Müdürlüğü uzmanlarınca hazırlanan 09.11.2016 tarihli ve 1093 sayılı rapor okundu, ekleri ve işlem dosyası incelendi, yapılan görüşmeler sonucunda,

AVRUPA KONSEYİ	DOĞAL VE KÜLTÜREL VARLIKLARI KORUMA ENVANTERİ		D.K.V.K.E.	ANIT	ENVANTER NO :
TÜRKİYE					HARİTA NO :
İLİ : MANİSA	İLÇESİ : GÖRDES	MAHALLE KÖY VEYA MEVKİL :		MERKEZTEPE MAH.	KORUMA : 1.GRUP YAPI
SOKAK VE KAPI NO:	KADASTRO		PAFTA	ADA:	DERECES : 2. GRUP YAPI
			PARSEL	1233	
ADI : ESKİ TEPE KÖYÜ CAMİİ	YAPTIRAN :	YAPAN :	MİMARİ ÇAĞI (ÜSLUP) : 20.YÜZYIL BAŞLARI		
GENEL TANIM:	YAPIM TARİHİ : H.1318 (M.1900-1901)	Kİ

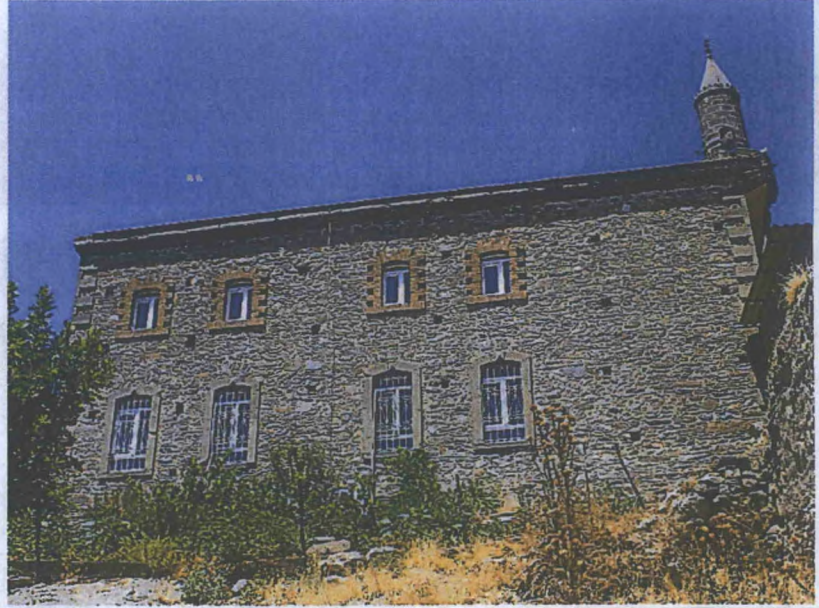
FOTOĞRAF :

İbadete açık olan camide bazı özgün öğelerde değişiklikler yapılmıştır.

Dikdörtgen plan şemasına sahip camii moloztaştan inşa edilmiştir. Dikdörtgen pencere açıklıklarına sahip olan yapının alt sıra pencereleri taş, üst sıra pencereleri ise tuğla sövelere sahiptir. Yapıda tek sıralı ince kerpi saçak uygulanmıştır. Yapı minaresi avlunun kuzeyinde camiden bağımsız olarak inşa edilmiştir. Yan duvarlardaki ve ortadaki serbest ahşap desteklerle taşınan son cemaat yeri yuvarlak kemerlidir. Harim giriş kapısı, son cemaat yeri duvarının kuzey kısmında yer almaktadır. Dikdörtgen panolara ayrılmış çift kanatlı ahşap kapı sade nitelikte olup, üzeri boyanmıştır. Kapı üzerinde taş üzerine kabartma tekniği uygulanarak meydana getirilmiş olan H.1318 (M.1900-1901) tarihli kitabesi bulunmaktadır. Kitabenin her iki tarafına ay-yıldız motifli işlenmiştir. Giriş kapısının üst bölümünde ahşap yapıya sahip mükebbire yerleştirilmiştir. Son cemaat yeri tavanı, pvc esaslı tavan kaplama malzemesiyle kaplanmıştır. Yalnızca orta kısmı kaplanmayarak yapının orijinal ahşap tavanından bir parça açıkta bırakılmıştır. Harim kuzey cephesinde ahşap destek ve korkuluklara sahip kadınlar mahfili yer almaktadır. Mahfil çıkışı harimin kuzey doğu cephesine yerleştirilen ahşap merdivenlerle sağlanmaktadır. Harim tavanı da son cemaat yerinde olduğu gibi pvc esaslı tav tavan kaplama malzemesiyle kaplanmış ve ortadaki yapının orijinal ahşap tavanından kalan göbek kısmı açıkta bırakılmıştır. Göbek kısmında ahşap çitlerden meydana getirilmiş geometrik motiflerin üzerleri boyanmıştır. Mihrap tepeliği kabartma ay-yıldızlı âlemle sonlanan üçgen alınlığa sahiptir. Yuvarlak nişli mihrabın iki yanında düz başlıklı ve düz silmeli sütunçeler vardır. Dışta yer alan sütunçeler kare panolara ayrılmış olup, her birinin içi farklı boyayla renklendirilmiştir. Ahşap minberde de mihraptakine benzer panolar oluşturularak, farklı renklerde boyanmışlardır. Vaaz kürsüsünün herhangi bir özelliği bulunmamaktadır. Düzgün kesme taş malzemenin inşa edilen minarenin kaidesi sekizgendir. Kaide üzerinde yer alan giriş kapısı üzerinde kitabesi yerleştirilmiştir.

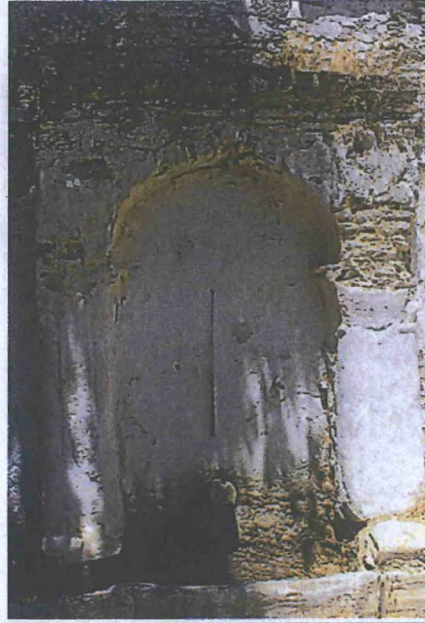
FOTOĞRAF :

Çeşme harabe durumda olup, günümüzde kullanılmamaktadır.

Farklı kottaki iki yolu ayıran duvar üzerine inşa edilmiştir. Uzunlamasına dikdörtgen plan şemasına sahip olan çeşme moloztaştan inşa edilmiştir. Sivri kemerli nişe sahip olan çeşmenin kemer üzeği noktasının alt bölümünde iki yanda taş sütun bulunmaktadır. Çeşmenin üzerinde taşlardan meydana getirilmiş üst örtü yer almaktadır. Yapının kemer malzemesi üzeri sıvalı olduğundan görülememiştir. Aynı şekilde çeşmenin ayna taşı olup olmadığı da görülebilmemiştir. Yalak kısmı oldukça uzun tutulmuş ve taş malzemedan meydana gelmektedir. Üzerinde herhangi bir tarih veya kitabeye rastlanamayan çeşme harabe halde olup, onarıma ihtiyacı vardır.

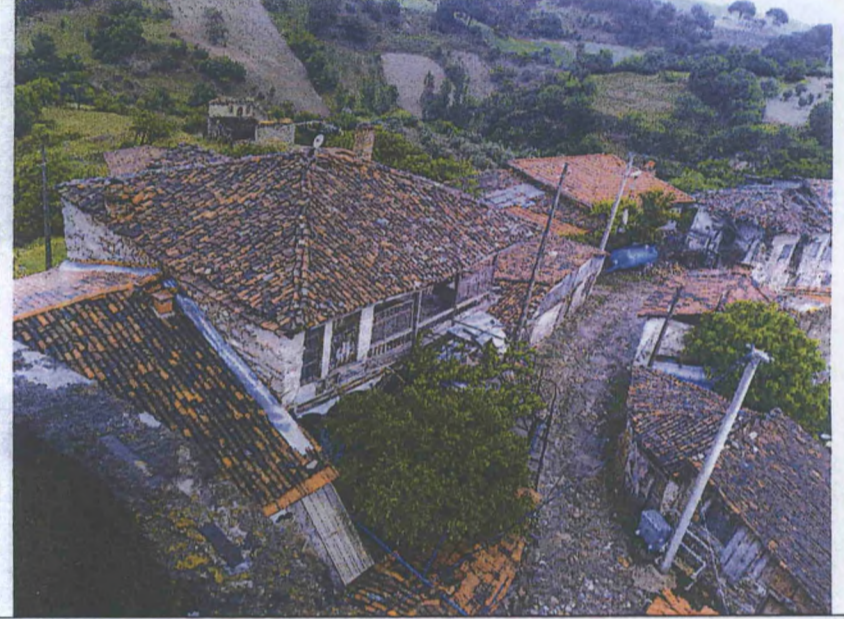
Fotoğraf

Ayrıntılı Tanım: Taş malzemedan kargir iki katlı olarak inşa edilen taşınmaz açık sofalı olup konut olarak kullanılmaktadır. Zemin katında iki adet oda bulunmaktadır ve odalar sadedir. Üst kata ahşap orijinal merdivenle çıkılmaktadır. Üst katta iki oda ve bir eyvan, açık sofa bulunmaktadır. Açık sofada göbekli çitakari süsleme mevcuttur. Açık sofaya açılan iki adet oda kapısı ahşap malzemedan orijinal olup, lento kısmında "maşallah" yazmaktadır. Açık sofayı çatıya bağlayan dikmeler ahşaptır. Bina üzeri kırma çatılı, alaturca kiremit örtülüdür.
