**T.C.**  
**KÜLTÜR VE TURİZM BAKANLIĞI**  
**EDİRNE KÜLTÜR VARLIKLARINI**  
**KORUMA BÖLGE KURULU**  
**K A R A R**

Edirne İli, Enez İlçesi, sit alanı dışında kalan, Gülçavuş Köyü, 10 pafta, 745 parselde Gülçavuş Köy Tüzel Kişiliği mülkiyetinde kayıtlı bulunan taşınmaz üzerinde Müdürlüğümüz uzmanlarınca 18.08.2016 tarihinde yerinde yapılan inceleme neticesinde tespit edilen Gülçavuş Camii'nin tescil edilmesi talebine ilişkin, raportörün 17.11.2016 tarihli raporu okundu, dosyası incelendi, yapılan görüşmeler sonucunda;

| ADI: Gülçavuş Camii | | YAPTIRAN: | | ÇEVRESEL 0 | |

EDİRNE İLİ ENEZ İLÇESİ GÜLÇAVUŞ KÖYÜ  
GÜLÇAVUŞ CAMİİ VAZİYETİ-KORUMA ALANI KOORDİNATLAR

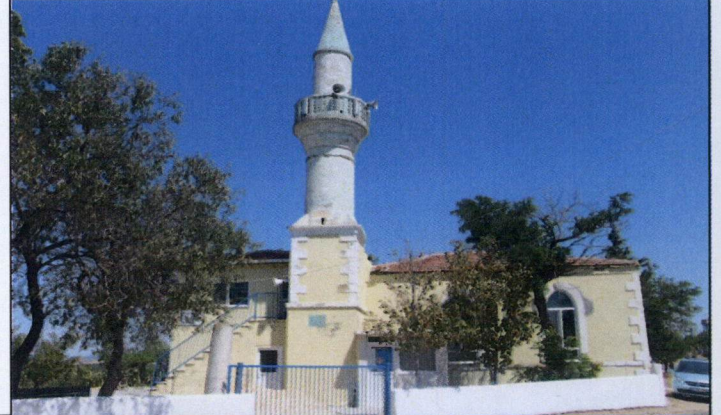
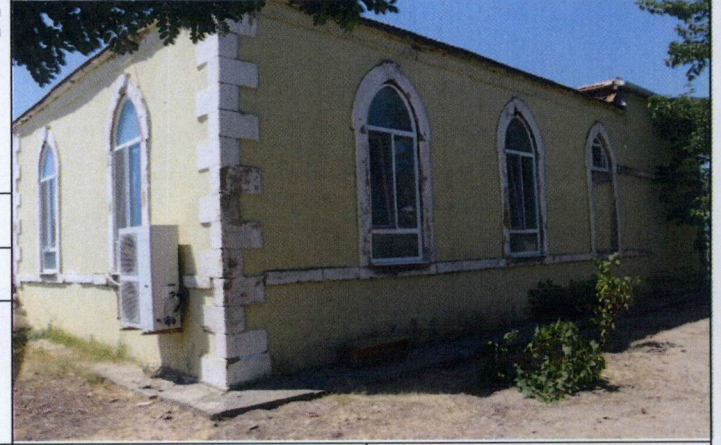
FOTOĞRAF:

GÖZLEMLER: Son cemaat mahalline yapılan üst kat (mahfil) orijinal olmayıp, sonradan yapılmıştır. Son cemaat Mahallinin doğuda 2, kuzeyde bir penceresi ile lento izleri izlenen orta eksendeki kemerli giriş kapısının değişime uğradığı görülür.

YAPILAN ONARIMLAR: Son cemaat mahallinin plan yüksekliği, pencere ve kapı yapısı müdahaleler ile kapatılmış ve bozulmuştur. Son cemaat mahalli çatısı ve su olukları yenilenmiştir. İç mekan yenilenmiştir.

Edirne İli, Enez İlçesi, sit alanı dışında kalan, Gülçavuş Köyü, 10 pafta, 745 parselde Gülçavuş Köy Tüzel Kişiliği mülkiyetinde kayıtlı bulunan Gülçavuş Camii'nin 2863 sayılı yasa kapsamına giren özellikler taşıması nedeniyle Korunması gerekli taşınmaz kültür varlığı olarak tesciline, 1.grup yapı olarak grup tayininin yapılmasına, ekli haritasında belirlenen koordinatlı sınırları itibariyle Koruma alanının uygun olduğuna, taşınmaza ilişkin rölöve, restitüsyon ve restorasyon projelerinin hazırlanarak Kurulumuza sunulmasına karar verildi.

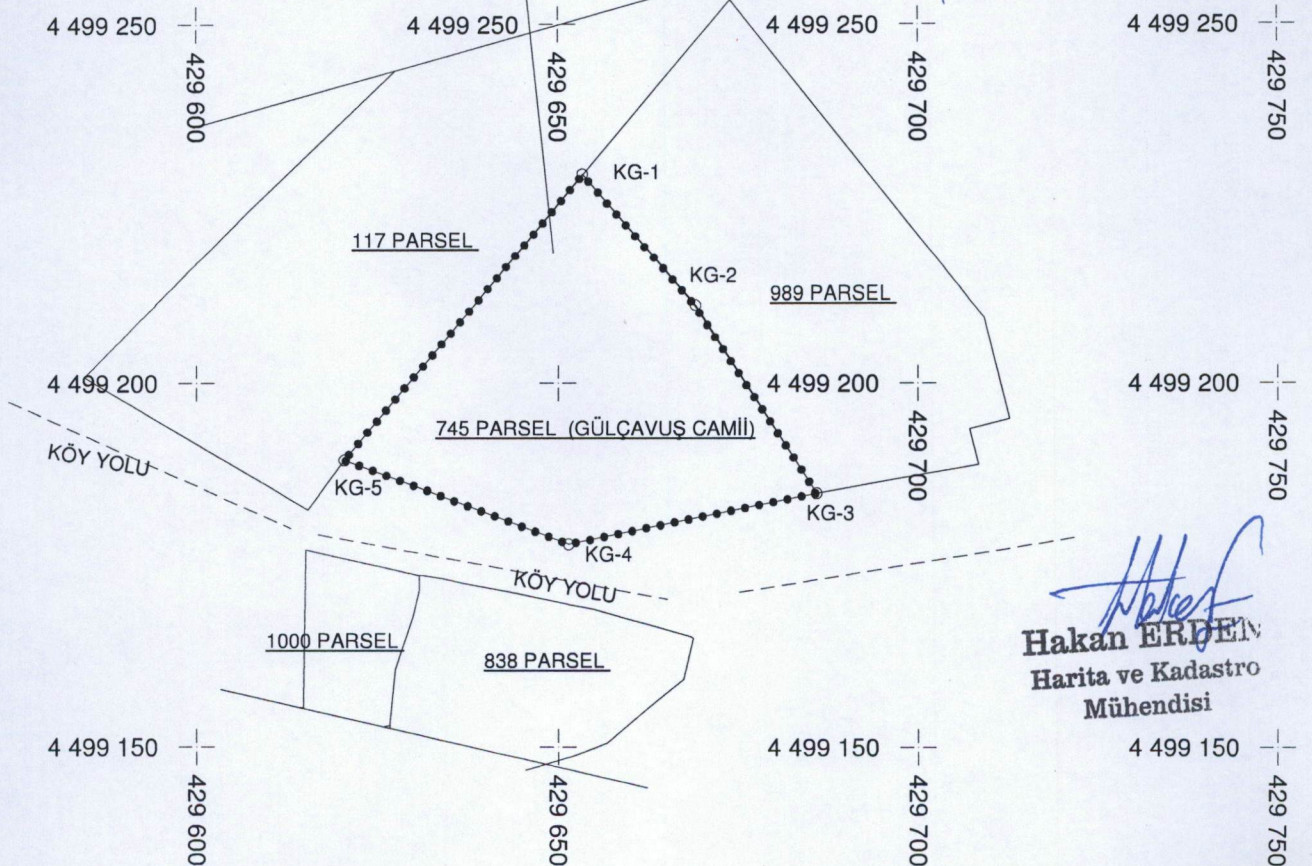
\*\*\*ENEZ GÜLÇAVUŞ TAPULAMA SAHASI  
745 PARSELDE CAMİİ  
PARSEL SINIRI KORUMA ALANI OLARAK BELİRLENMİŞTİR
