**KÜLTÜR VE TURİZM BAKANLIĞI  
İZMİR 2 NUMARALI KÜLTÜR VARLIKLARINI  
KORUMA BÖLGE KURULU  
KARAR**

KARAR TARİHİ VE NO : 23.11.2016-7293

İzmir ili, Kemalpaşa ilçesi, Cumalı mahallesi sınırları içerisinde bulunan alanların, kararımız eki 1/5000 ölçekli haritada gösterildiği şekilde 1. (birinci) Derece Arkeolojik Sit olarak tesciline, kararımız eki sit fişinin uygun olduğuna, karar verildi.

1. DERECE ARKEOLOJİK SİT ALANI

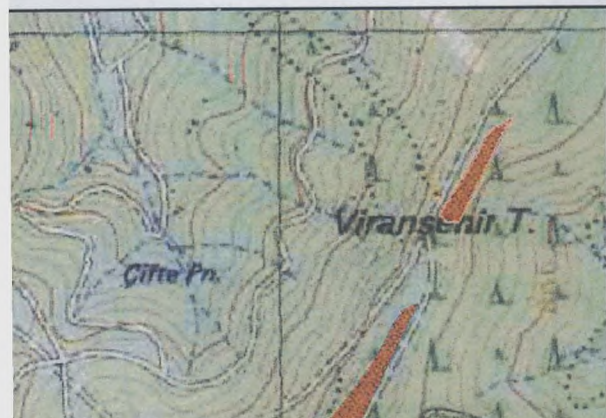
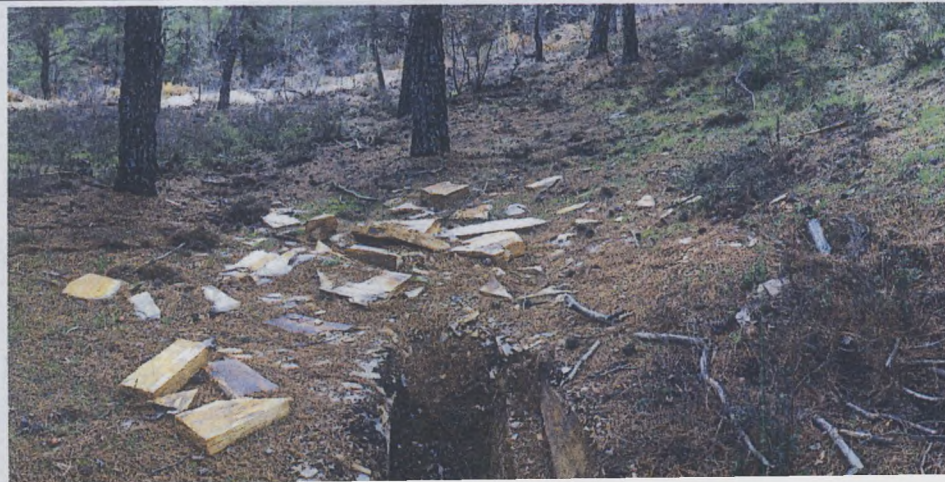
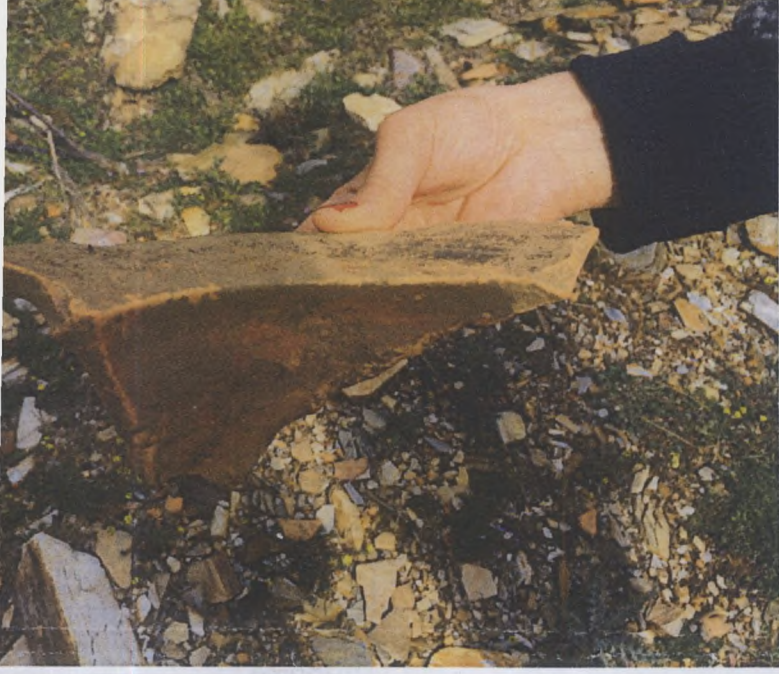
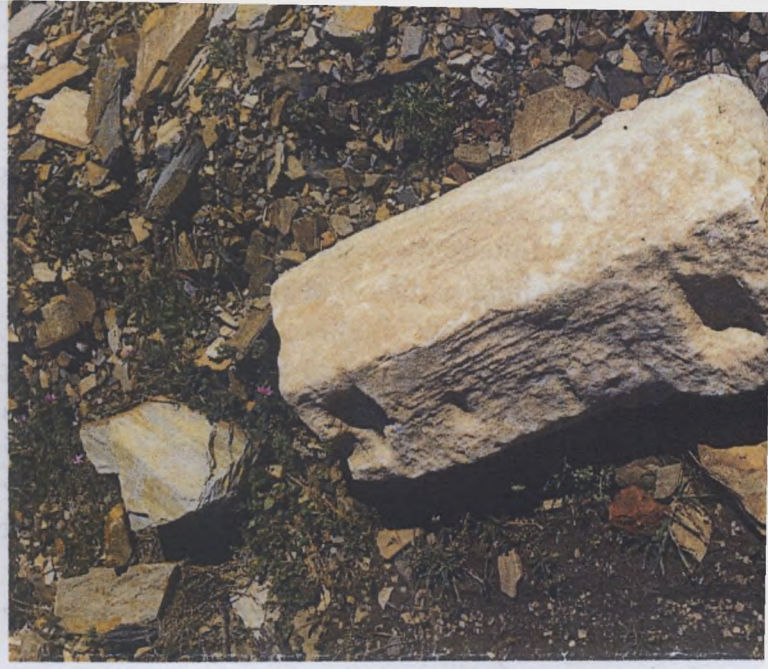
FOTOĞRAFLAR :

ÖZELLİKLER : Kaçak kazılar, orman yolu açılması-genişletilmesi, doğal tahribat.

ÖZELLİKLER : Orman dokusunun yoğun olduğu, hafif eğimli arazi yapısına sahip olan alanın kaçak kazı çukurlarında, kayrak taşlarından oluşturulmuş mekanlar ve mezarlar bulunmaktadır. Basit tipteki mezarlar ile farklı ebatlardaki mekanlara ait duvar ve temel kalıntıları yakın çevresinde antik döneme ait az miktarda amorf pişmiş toprak seramik parçaları bulunmaktadır. Benzer nitelikteki seramik parçaları, özellikle orman yolu üzerinde çukurlarında yoğunlaşmaktadır. Yol kenarındaki büyük bir taş-toprak yığınının içindeki parçalarına ait profil veren parçaların yoğunluğu, antik malzemenin yüzeyden toplanarak araştırılması gerektiğini düşündürmektedir. Yakın çevrede bir seramik atölyesinin varlığı da muhtemeldir. Orman yolunun doğusunda kalan, çok sayıda mekan izlerinin bulunduğu alan, kaçak kazı çukurlarının etrafında stroter parçaları ve mermer-taş malzemeli mimari kalıntıların göze çarpmaktadır.
