T.C.
KÜLTÜR VE TURİZM BAKANLIĞI
İZMİR 2. NUMARALI KÜLTÜR VARLIKLARINI
KORUMA BÖLGE KURULU
KARAR

Izmir İli, Kemalpaşa İlçesi, 75. Yıl Cumhuriyet (Ören) Mahallesi'nde bulunan, içerisinde yer aldığı taşınmazlara ilişkin ada ve parsel numaraları kararımız eki listede belirtilen, 41 adet sivil mimari örneğinin (konutu, 1 adet caminin, 1 adet çeşmenin ve 1 adet anıtın 2863 sayılı kanunun 7. maddesi doğrultusunda korunması gerekli taşınmaz kültür varlığı olarak tesciline, tescili yapılan korunması gerekli taşınmazların yapı gruplarını kararımız eki listede belirtildiği şekilde belirlenmesine, kararımız eki 44 adet tescil listisinin uygun olduğuna,

İZMİR İLİ, KEMALPAŞA İLÇESİ 75. YIL CUMHURİYET (ÖREN) MAHALLESİ
2863 SAYILI KANUN KAPSAMINDA KORUNMASI GEREKLİ TAŞINMAZ KÜLTÜR VARLIĞI OLARAK
TESCİL EDİLEN YAPI LİSTESİ

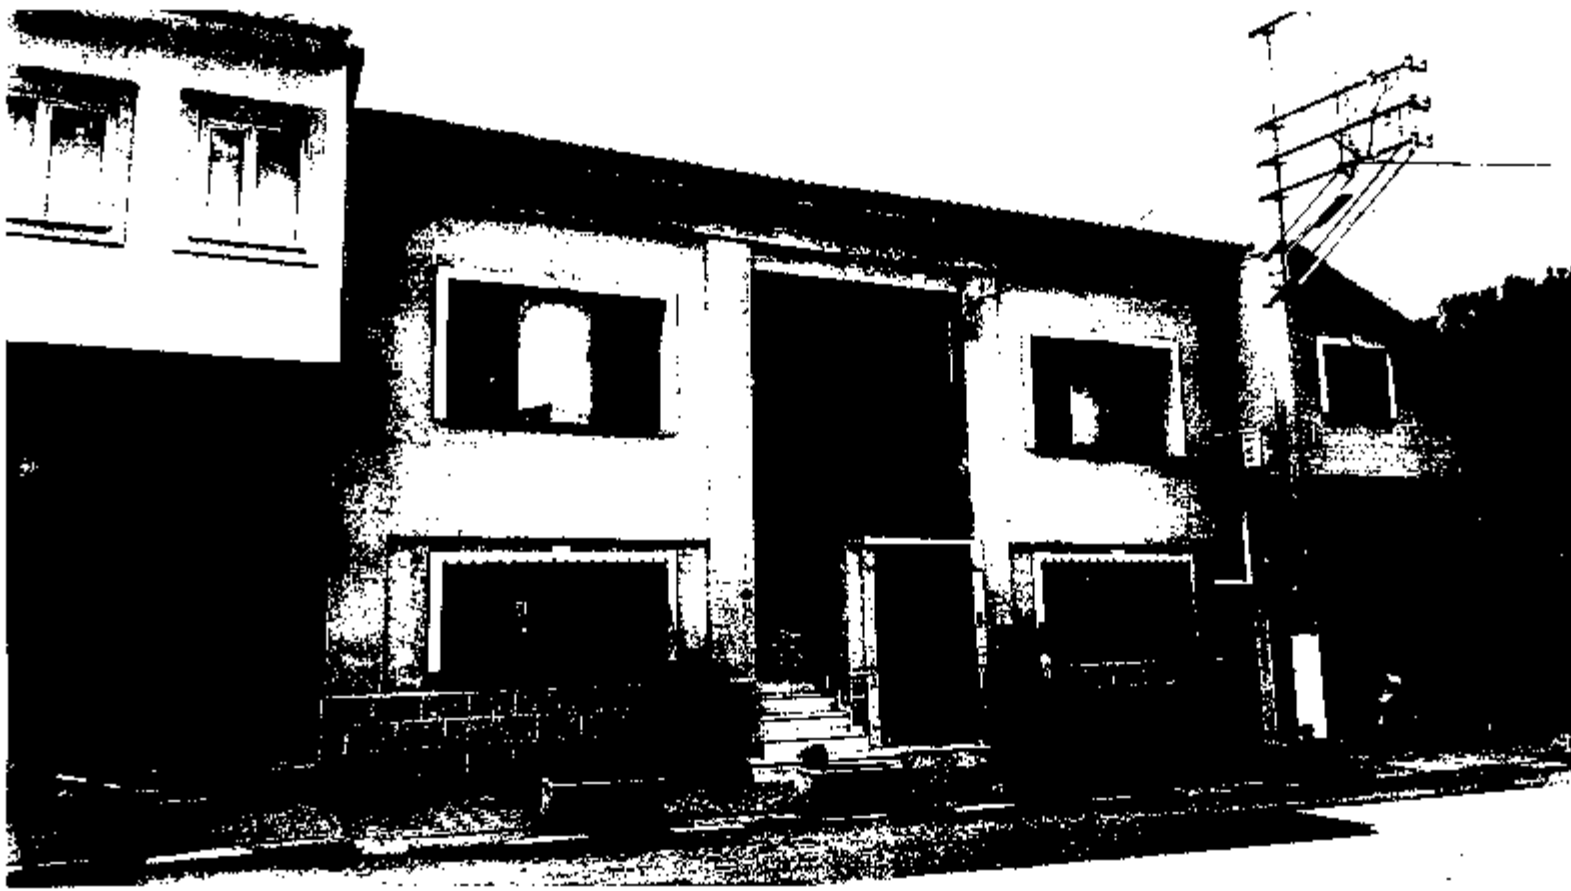
Genel Tanım: Konut								
Koruma Durumu	A İyi	Taşıyıcı	A Dış Yapı	A Üst Yapı	A İç Yapı	A Süsleme Elementleri	C Rutubet	A Yok
	B Orta		B	B	B	B	B	B İzi Var
	C Fena		C	C	C	C	C	C Önemli

Ayrıntılı Tanım: 75. yıl Cumhuriyet mahallesinin girişinde bulunan taşınmaz üzerinde yer alan kitabede "inşa tarihi 15.03.1929" yılı yer almaktadır. Zemin üzeri tek katlı olan yapının cephesinde bulunan pencere açıklıkları değiştirilmiştir. Kıрма çatı ile örtülü olup, üzeri Marsilya kiremit kaplıdır. Taşınmaza iki adet giriş kapısı bulunmaktadır. Bunlar demir malzemedendir olup üzerinde geleneksel Türk evlerinde görülen kapı tokmağı bulunmaktadır. zemin katın pencereleri demir parmaklıklardır.

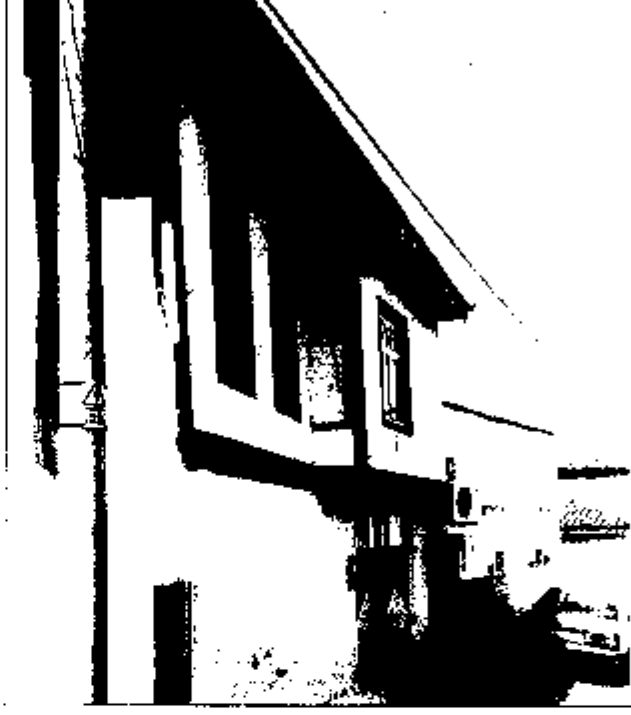
Fotoğraf

Koruma Durumu	A İyi	Taşıyıcı	A Dış Yapı	A Üst Yapı	A İç Yapı	A Süsleme Elemanları	C Rutubet	A Yok
	B Orta		B	B	B	B	B	B İzi Var
	C Fena		C	C	C	C	C	C Önemli

Ayrıntılı Tanım. İki sokağın arasında kalan parselde yer alan taşınmaz öğen (gönye) planlı olup, kargir olarak inşa edilmiştir. Zemin üzeri tek katlı olan taşınmaza doğrudan sokağa açılan demir kapı ile giriş sağlanmaktadır. İki sokağın kesiştiği noktada taşınmazın köşesi pahlıdır. Demir giriş kapısının üzerinde taşınmaz sokağa çıkma yapılmıştır. Taşınmazın cephesi komple olarak sıvalıdır. Üzeri kırma çatılı Marsilya kiremit örtülüdür ve çatı altı ahşap kaplamalıdır. Üst katın pencereleri dikine dikdörtgen formdadır. Üst katın içerden ahşap malzemeden merdiven ile çıkmaktadır.

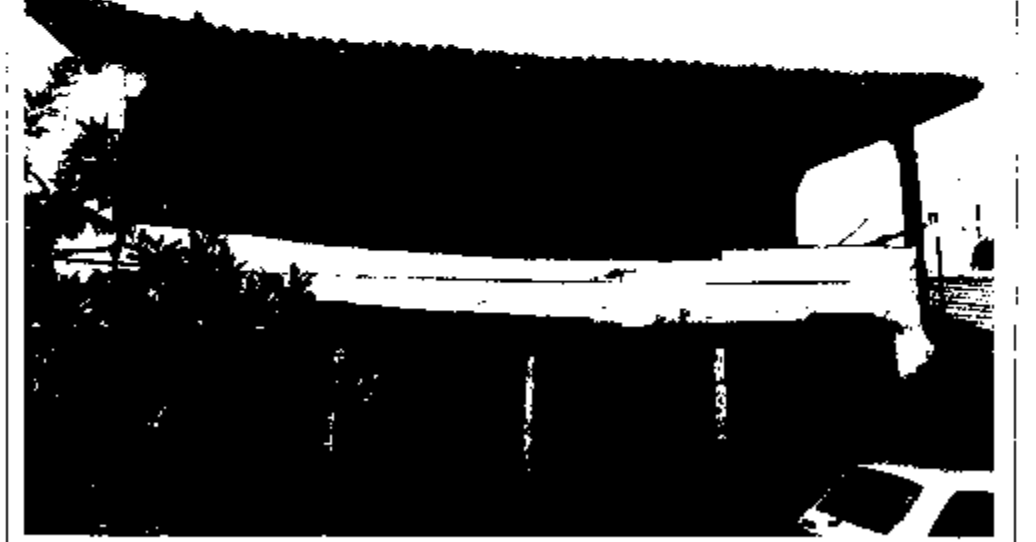
Fotoğraf

AVRUPA KONSEYİ	Doğal Ve Kültürel Varlıkları Koruma Envanteri D.K.C.K.E		KÜLTÜR VARLIĞI	Envanter No:
TÜRKİYE	Kültür Varlıkları ve Müzeler Genel Müdürlüğü			Harita No:
İli: İZMİR	İlçesi: KEMALPAŞA	Mahalle Köy: 75. YIL CUMHURİYET (ÖREN)		1. Grup Yapı
SOKAK :		Pafta : Ada : - Parsel : 5395	KORUMA DERECESESİ	2. Grup Yapı
Adı:	Yaptıran:	Yapan:	Mimari Çağı:	
	Yapım Tarihi:	Kitabe: -	Vakfiye:	
Genel Tanım, Konut				
Koruma Durumu	A İyi B Orta C Fena	Taşıyıcı	A Dış Yapı B C	A Üst Yapı B C
			A İç Yapı B C	A Süsleme Elemanları B C
				C Rutubet B C
				A Yok B İzi Var C Önemli

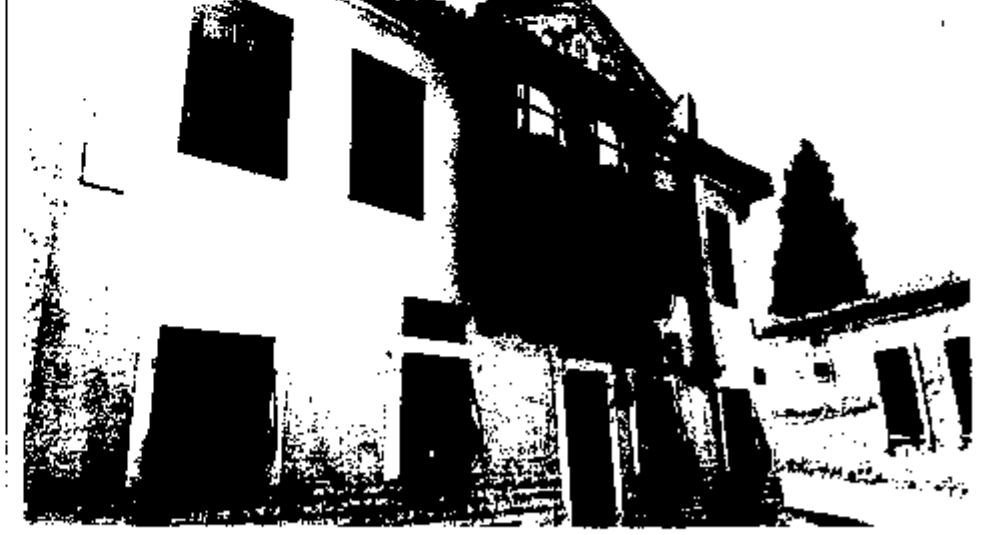
Fotoğraf

Ayrıntılı Tanım: köşe konumlu iki katlı olan taşınmaz kırma çatılı alaturka kiremit örtülüdür. Caminin bulunduğu meydana bakmaktadır. Demir kapı ile giriş sağlanmaktadır. İki kat pencere düzenlemesi bulunmaktadır. zemin katın pencereleri ahşap olup, demir parmaklıktır. Kapı pencere lento ve söveleri düzgün kesme taş şeklindedir. Üst kat pencereleri ahşap malzemeden olup türk evlerinde görülen ahşap pencere kafesleri ile örtülüdür. giriş kapısının üzerinde ahşap malzemeden gösterişli ve süslemeli cumbası bulunmaktadır. cumbanın eliböğründeleri demir malzemeden. Cumanın pencereleri de ahşap kafesle kapalıdır. Cumbanın altlık kısmı üçgen formda olup, barok tarzı süslemeye sahiptir ve daire formunun içinde Arapça "Allah" yazmaktadır. Taşınmaza zemin katı pencere üzerinden başlayıp çatıya kadar devam eden baca eklenmiştir.

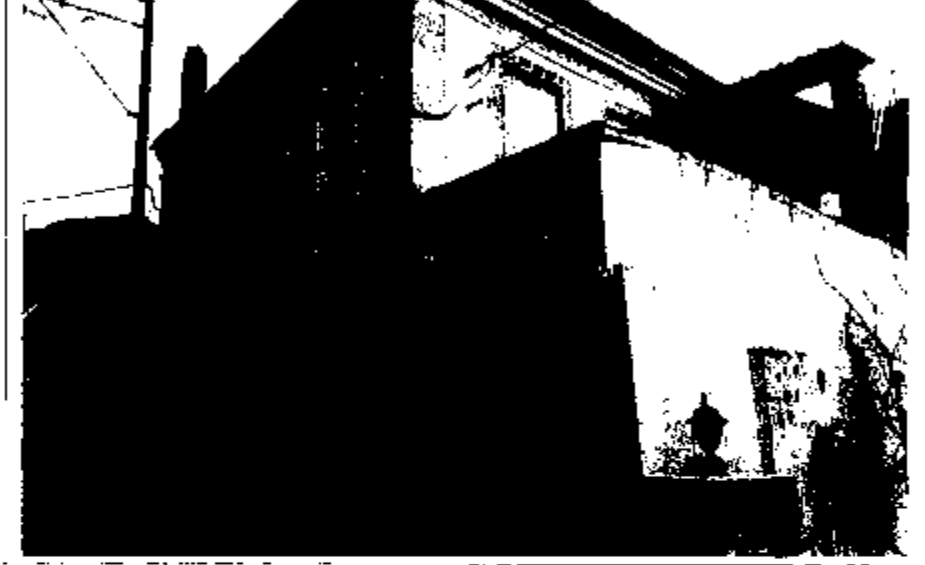
Fotoğraf

Ayrıntılı Tanım: Bodrum üzeri tek katlı olan konut yapısı kırma çatılı olup, alaturka kiremit örtülüdür. Bodrum katında kare üst katında ise dikdörtgen formda üçer adet penceresi bulunmaktadır. Çatı altı silmelidir. Bodrum katı pencereleri demir parmaklıklı, üst kat ise demir panjurludur.

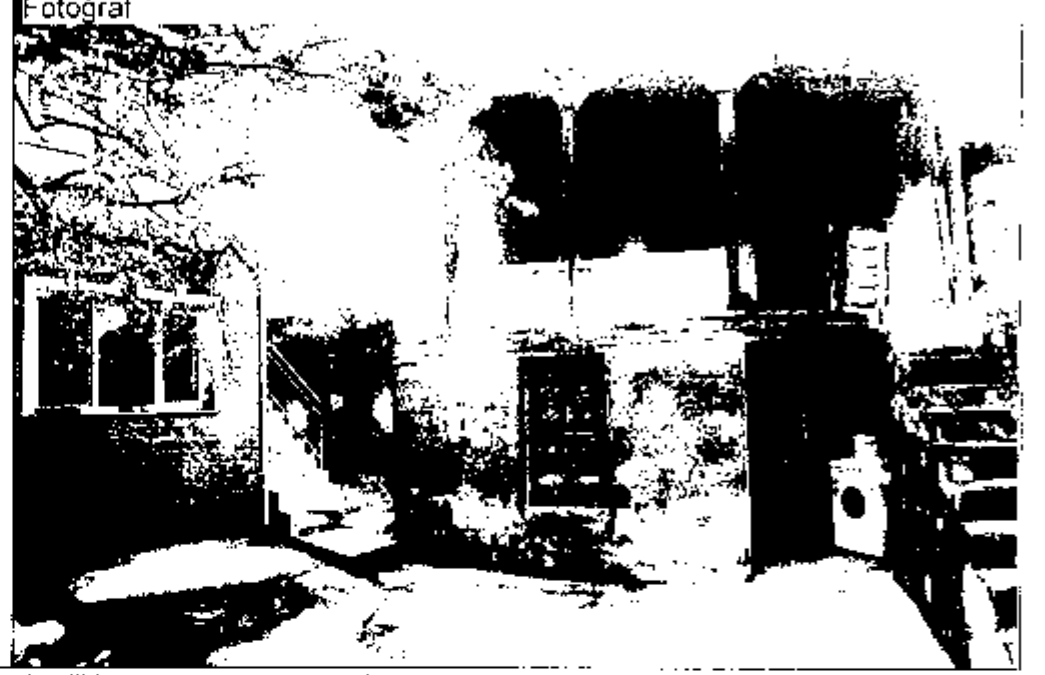
Gözlemler: Orijinal mimari elemanlar ve açık sofalı plan tipinin bozulmamasıyla dikkat çekse de yapı bakımsız durumdadır.

Yapılan Onarımlar: zemin kattaki sofa kapatılmıştır.

Ayrıntılı Tanım: Açık sofalı plan tipinde olan yapı kerpiç malzemeden kagir olarak yapılmıştır. Zemin+bir katlıdır. Üst kata geçiş beton merdivenle sağlanmaktadır. Zemin ve üst katta birer oda bulunmaktadır. Tavan ve taban kaplamaları ahşap malzemededir. Zemin kattaki sofa kapatılmıştır. Odalarda görülen dolaplar ve nişler orijinaldir. Üst katta sofa beden duvarında derin çatlaklar görülmüştür. Bahçede bağımsız bir yapı daha bulunmaktadır. Komşu parselde yapı devam etmektedir. Komşu parselde devam eden yapının bu kısmı miras yoluyla bölünmüş ve sonradan bu kısım yıkılmıştır.

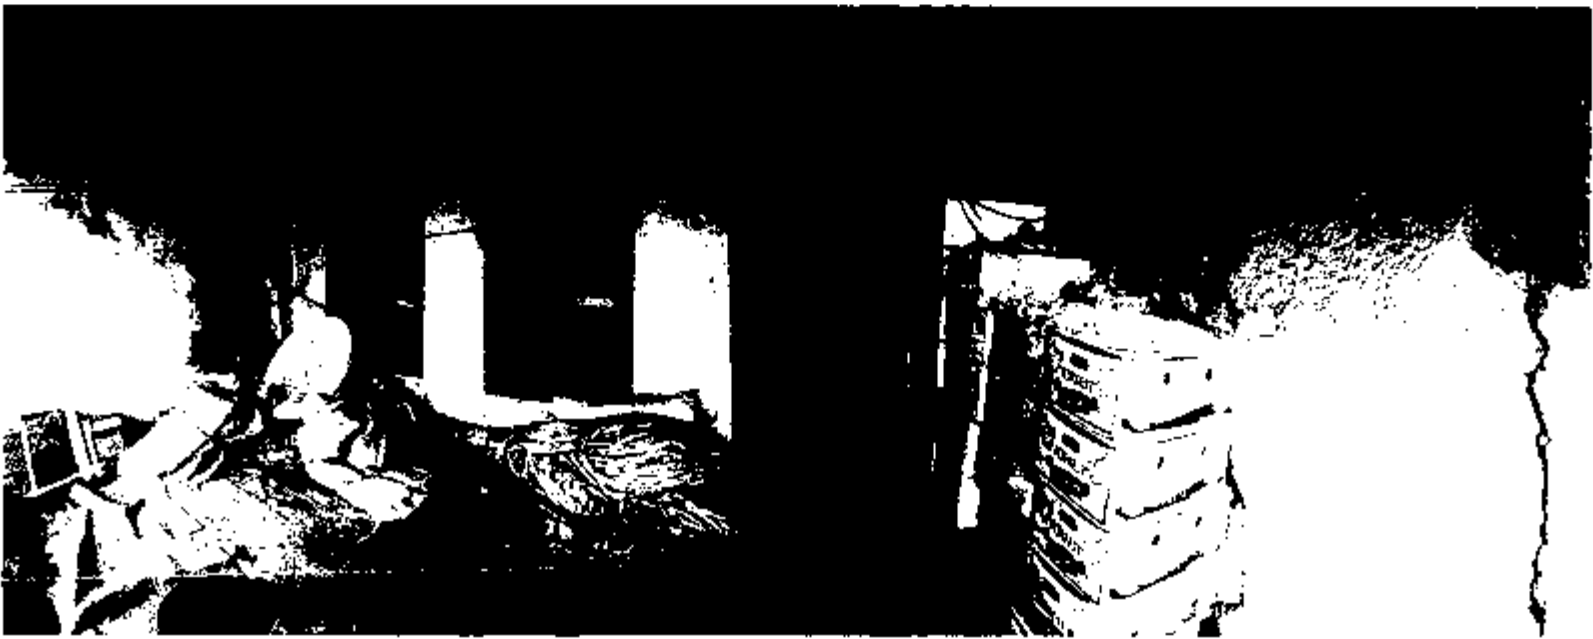
Adı:	Yaptıran:	Yapan:	Mimari Çağı:
	Yapım Tarihi:	Kitabe: -	Vakfiye:
Genel Tanım: Konut			
Koruma Durumu	A İyi B Orta C Fena	Taşıyıcı A Dış Yapı B C	A Üst Yapı B C
		A İç Yapı B C	A Süsleme Elemanları B C
		C Rutubet B C	A Yok B İzi Var C Önemli

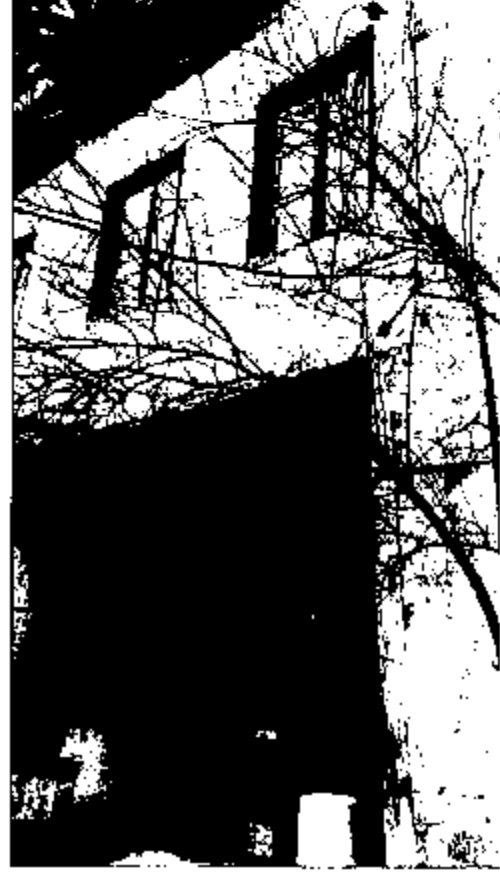
Fotoğraf:

Gözlemler: Kapı pencere doğramaları orijinal değildir

Yapılan Onarımlar: Açık sofalı olan taşınmazın sofa kısmı sonradan kapatılmıştır. Odaların birinde pencere açıklığının kapatıldığı görülmüştür.

Ayrıntılı Tanım: Bahçe içerisinde yer alan taşınmaz zemin üzeri tek katlı kargir olarak inşa edilmiştir. Açık sofalı olan taşınmazın sofa kısmı sonradan kapatılmıştır. Kırmızı çatılı olup alaturka kiremit örtülüdür. Zemin kattan üst kata geçişi sağlayan ahşap merdivene iki beton malzemeden yapılan iki basamak eklenmiştir. Üst katta iki adet oda bulunmaktadır. Yapıda tavan ve taban döşemelerinde ahşap malzeme kullanılmıştır. Odalardan birinde ahşap kaplama tavanda çiçek motifi görülürken başka bir odada da ahşap, işlemeli dolap ve bir adet niş göze çarpmaktadır.	Teknik bilgiler:	Su	Elektrik	Isıtma	Kanalizasyon
	Orijinal Kullanımı: konut				
	Bugünkü Kullanımı: konut				
	Önerilen Kullanımı: konut				
	Hazırlayanlar:				
	Oruç AYDEMİR				
	San. Tar.				
	Melike DENİZ				
	Arkeolog				
	Gökhan KILIÇ				
	Jeodezi ve Fotogrametri Yük. Müh

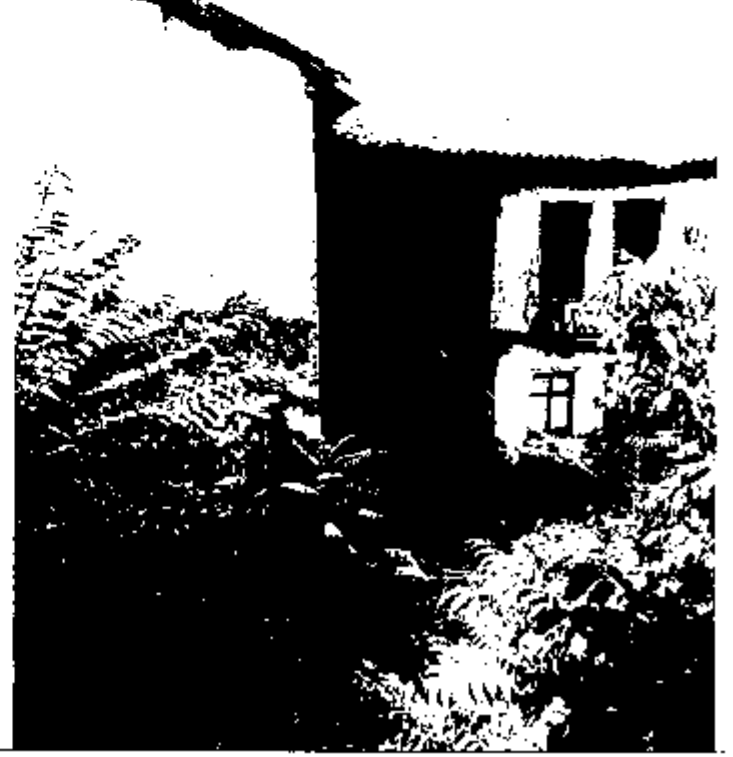
Fotoğraf

Bugünkü Sahibi:	Bakımından sorumlu olması gereken kuruluş:
Yapılan Onarımlar:	Teknik bilgiler: Su Elektrik Isıtma Kanalizasyon
Ayrıntılı Tanım: Taşınmaz iki katlı açık sofa plan tipinde bir yapıdır. Yapının üzeri kırma çatı ile örtülü olup, alaturka kiremit kaplıdır. Yapıya bahçeden giriş sağlanmaktadır. Yapı özgün plan tipini korumaktadır. İçine girilememiştir.	Orijinal Kullanımı: Konut Bugünkü Kullanımı: Konut Önerilen Kullanımı: Konut
	Hazırlayanlar: Oruç AYDEMİR San. Tar. Melike DENİZ Arkeolog Gökhan KILIÇ Jeodezi ve Fotogrametri Yuk. Müh

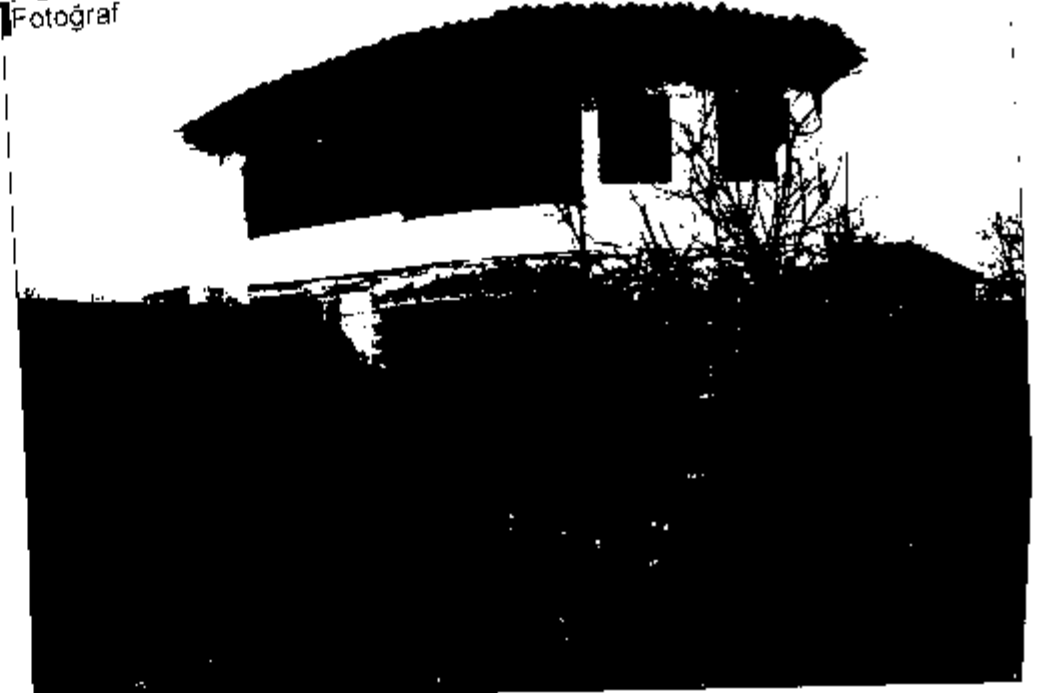
Ayrıntılı Tanım: Kâgir yapı zemin+bir katlıdır. Açık sofalı plan tipindedir. Üst kattaki sofanın bir kısmı sonradan kapatılmıştır. Açık sofanın dikmeleri bir birine bursa kemeri ile bağlanmıştır ve dikmelerin ahşap atınlık kısımları bağdadî sıvalıdır. Kırmızı çatılı olup alaturka kırmit örtülüdür. Üst katta iki adet oda bulunmaktadır. Yapıda tavan ve taban döşemelerinde ahşap malzeme kullanılmıştır. Odalarda ahşap göbekli tavanlardaki motifler dikkat çekicidir. Odalardan birinde bulunan ahşap dolap ve adet niş dikkat çeken diğer mimari öğelerdir.

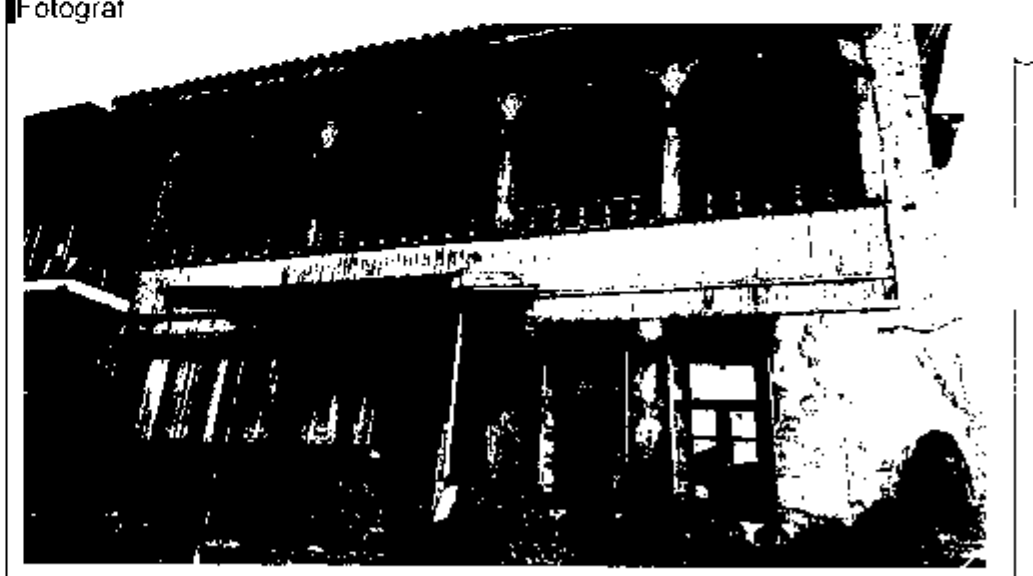
Ayrıntılı Tanım: Camiye bakan meydanın devamında bulunan taşınmaz iki parsel üzerinde, zemin üzeri tek kat, açık sofalı kırma çatılı ve alaturka kiremit örtülüdür. Taşınmaz büyük oranda tadilat geçirmiş ve zemin katının açık sofa kısmı kapatılmıştır. Yapının cephesi tamamen kayrak ile kaplanmıştır. Cephelerinde bulunan tüm pencereler yağmurdan etkilenmemesi için çatı yapılmıştır. Açık sofası ahşap ayaklar üzerinde durmaktadır. Açık sofayı taşıyan ahşap direklerin çatıyla birleştiği yer bağdadi tekniğinde yapılmıştır. Ahşap ayakların alınıkları bitkisel motiflerle bezenmiştir.

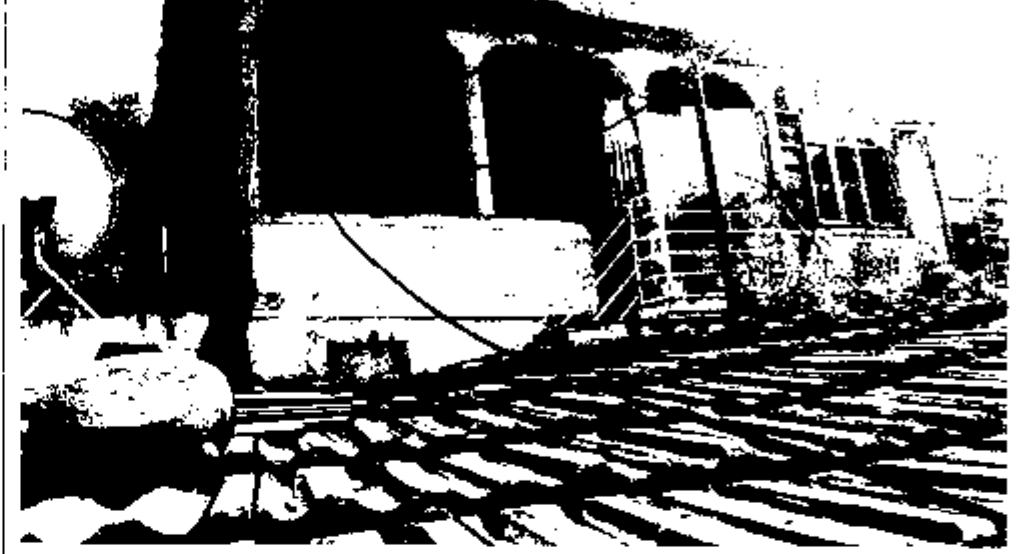
Fotoğraf

A Dış Yapı
CA Üst Yapı
CA İç Yapı
B
CA Süsleme Elemanları
B
CC Rutubet
B
CA Yok
B İzi Var
C Önemli

Ayrıntılı Tanım: çıkmaz sokağın sonunda bulunan yapı bodrum üzeri tek katlı olarak taş malzemedен kargir olarak inşa edilmiştir. Taşınmaz kırma çatılı olup, alaturka kiremit örtülüdür ve çatı altı kaplamalıdır. Yapı bahçelidir ve bahçesinde müştemilatı bulunmaktadır. Yapının açık sofasının dikmeleri ahşaptır ve bağdadidir.

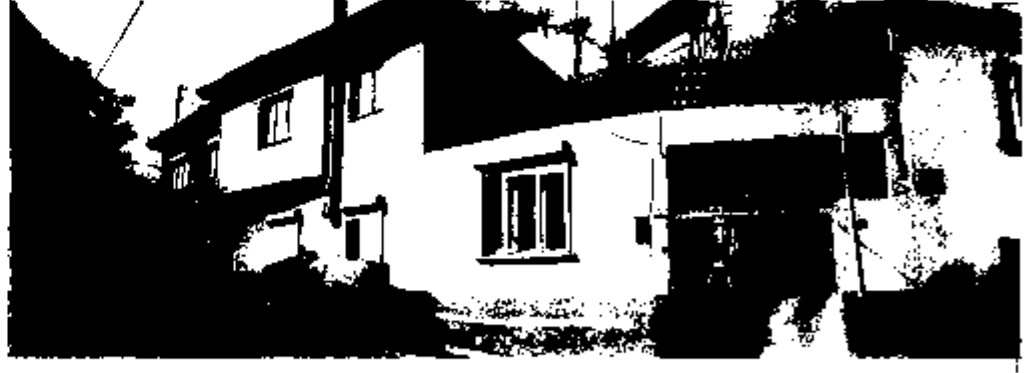
Gözlemler: Yapının içinde ve dışında yapılan onarımlarla bozulmalara uğrasa da(korunan orijinal mimari elemanlar ve açık sofalı plan tipinin bozulmayışıyla) özgün mimarisinin korunması yapıyı önemli kılmaktadır.

Yapılan Onarımlar: Pencere doğramaları ve kepenkler yenilenmiş, boya, badana yapılmıştır. Üç sıra tuğla ile avlu duvarı yükseltilmiş. Giriş kapısı orijinal değildir.

Ayrıntılı Tanım: Açık sofalı plan özelliği gösteren kâgir yapı zemin+bir katlıdır. Kıрма çatı alaturka kiremitle örülmüştür ve çatı altında kaplama görülmektedir. Ana caddeye bakan giriş kapısı avluya açılmaktadır. Ana caddeye bakan cephede zemin katta üç, üst katta iki adet olmak üzere beş adet pencere bulunmaktadır. Zemin katta iki üst katta iki adet olmak üzere dört adet oda bulunmaktadır. Odalardan birinde ahşap kaplama tavanda yıldız motifi dikkat çekmektedir. Açık sofanın dikmeleri bir birine bursa kemeri ile bağlanmıştır ve dikmelerin ahşap alınlık kısımları bağdadı sivalidir. Yol cephesinde üçgen çıkma bulunmaktadır.

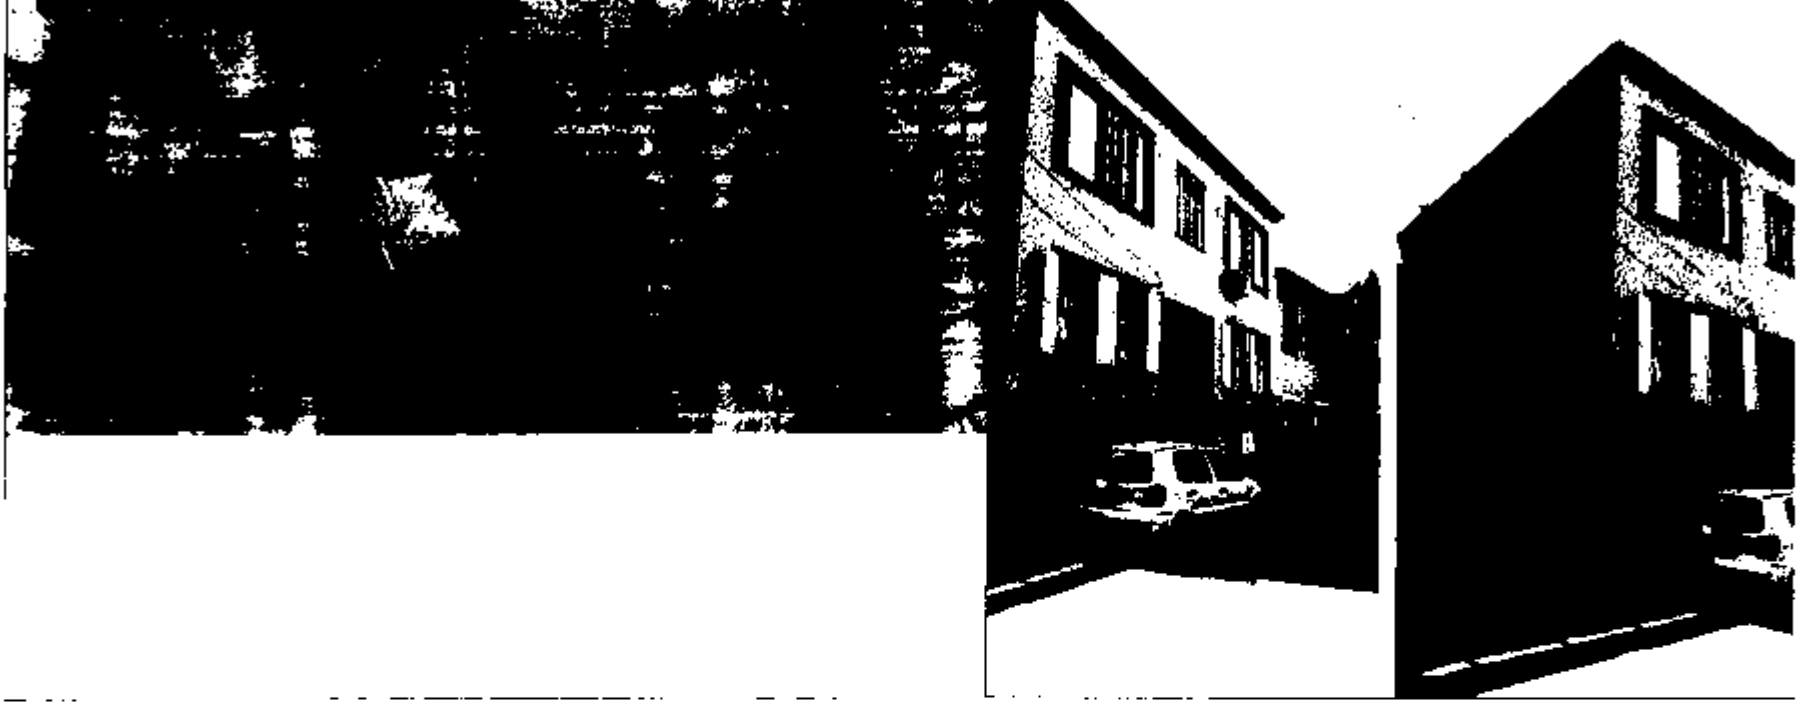
Fotoğraf

Ayrıntılı Tanım: Yola cepheli olan taşınmaz bodrum üzeri iki katlı olup kırma çatılıdır. Bodrum yol kotu seviyesinde olup, iki adet demir kapı ile bodruma giriş sağlanmaktadır. Zemin kat yol kotundan 8 basamak yukarıda olup, bir nişle içeri taşınmış giriş kapısına, fayans kaplama merdivenle çıkılmaktadır. Niş ile içeri taşınmış giriş kapısı önünde açıklık bulunmaktadır. bu açıklığın zemin kaplaması karosimandır. Taşınmazın içine girilememiştir. Taşınmazda iki katta da aynı pencere düzenlemesi mevcuttur. Zemin katın pencerelerinde demir kepenk bulunurken üst katta yoktur. Taşınmazın cephesi tamamen fayans kaplamadır.

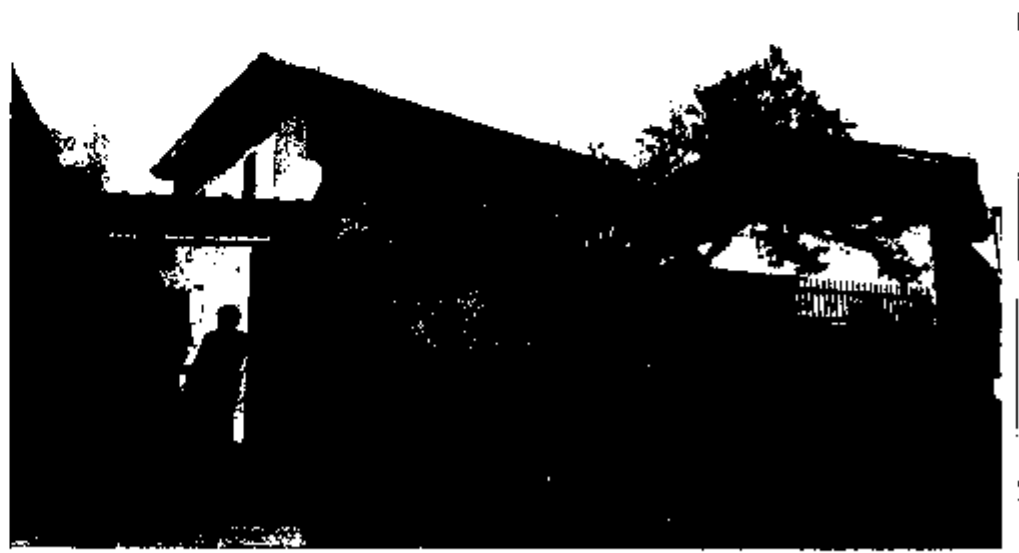
Parsel : 5359

Ayrıntılı Tanım: taşınmaza yola bakan cepheden bahçeye açılan demir (muhdes) kapıyla giriş sağlanmaktadır. Taş malzemeden yapılmış olarak inşa edilen taşınmaz zemin + 1 (bir) açık sofalı, dikdörtgen planlı bir yapıdır. Zemin katın açık sofa kısmı kapatılarak oda olarak kullanılmaktadır. Taşınmazın zemin katına bitişik bir müstemilat yapılmıştır. Zemin katın plan tipi bozulmuştur. İkinci katı açık sofalı olup plan tipi korunmuştur. Açık sofanın çatısını taşıyan direkleri ahşaptır. Üst katta özgün iki adet oda bulunmaktadır. Üst katın kapı ve pencereleri özgün formunu korumaktadır. Taşınmazın üzeri kırma çatı ile alaturka kiremit ile örtülü olup çatı altı kaplamasızdır.

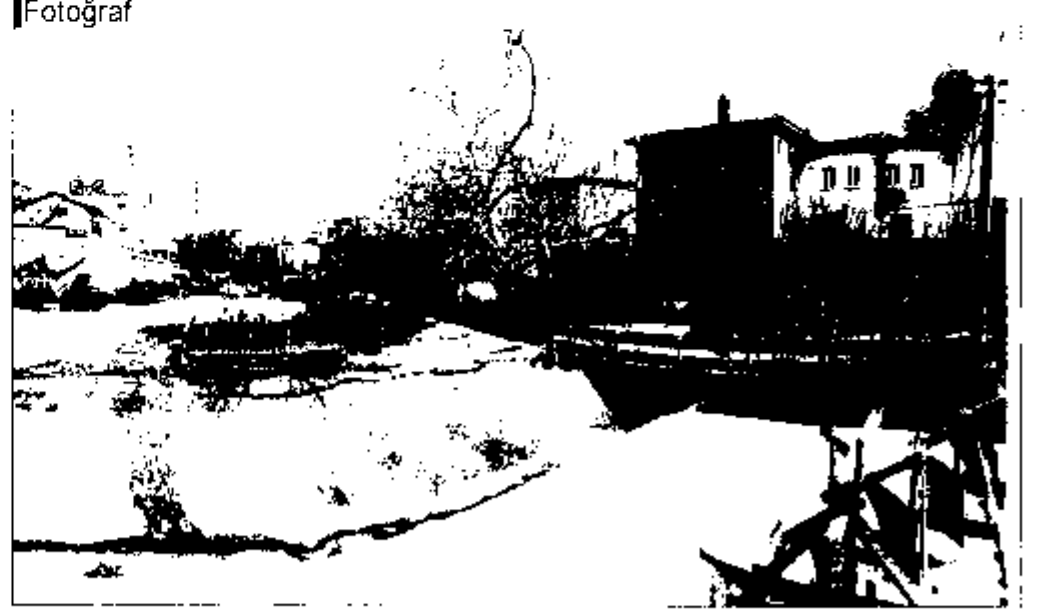
Ayrıntılı Tanım: Dikdörtgen planlı kâgir yapı iki katlıdır. İki cephe duvarı komşu parsellere bitişiktir. Giriş kapısının bulunduğu cephe de alt katta iki üst katta dört adet pencere bulunmaktadır. Kırmızı çatı marsilya kiremitle örtülüdür. Yapının içine girilememiştir.

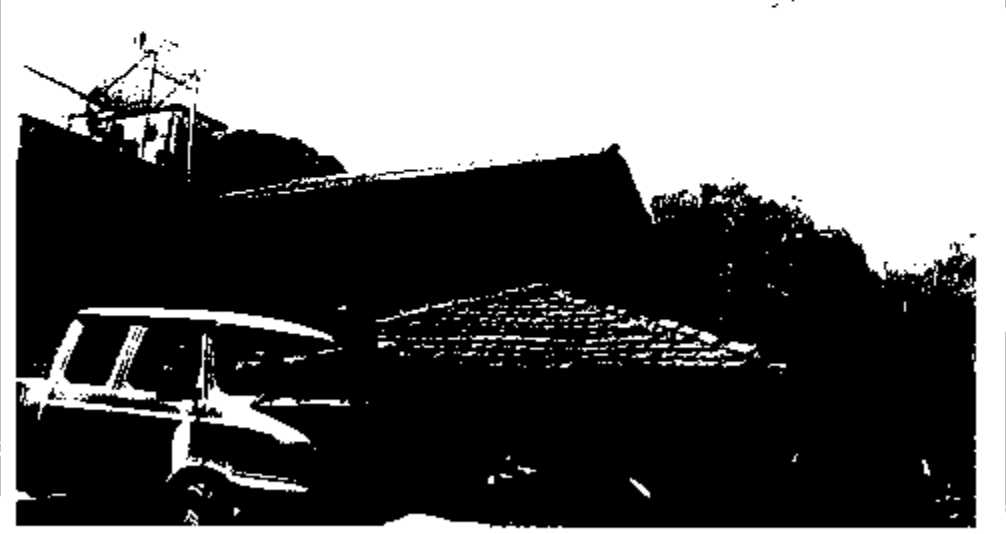
Parsel : 5863

Ayrıntılı Tanım: Sokaktan doğrudan bağlantısı olmayan, bahçeli olan taşınmaz doğal taş malzemeden, pencere lentolarında dolgu tuğla kullanılıp, taşınmaz yığma tekniğinde yapılmıştır ve kırma çatıdır ve Marsilya kiremit örtülüdür. Arka cephesinde iki adet kare şeklinde penceresi bulunmaktadır

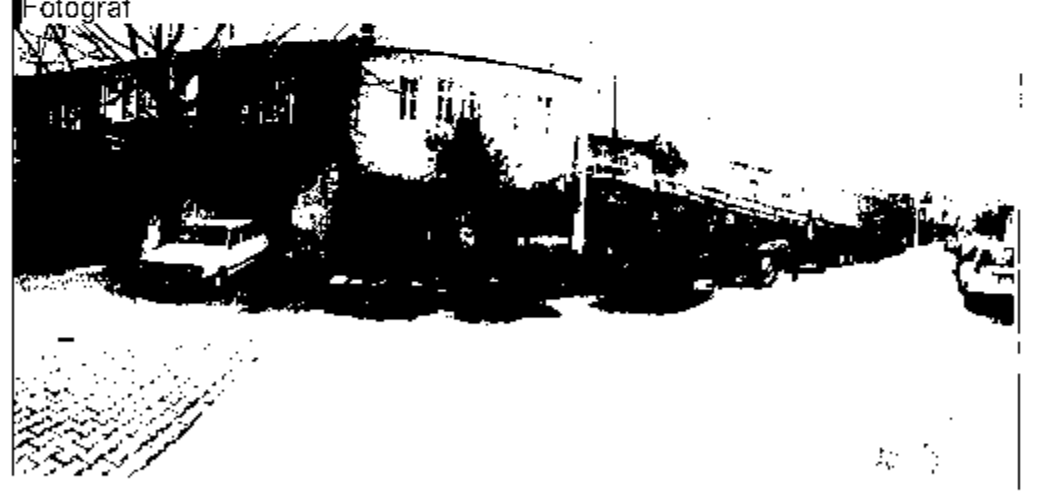
Ayrıntılı Tanım: Kagir yapı doğal taş malzemeden inşa edilmiştir. Bodrum+bir katlıdır. Kırmızı çatı marsilya kiremitle örtülmüştür. Çatı altlarında dolgu tuğlayla silme yapılmıştır. Yapının iki cephesinin duvarları, yan parsellerin duvarına dayanmaktadır. Diğer cephelerin birinin önünde istinat duvarı bulunmakta ve bu cephede 4 adet dikdörtgen formda pencere, altta ise iki küçük aydınlatma açıklığı bulunmaktadır. Avluya giriş demir muhdes kapıyla sağlanmaktadır. Gömme pencereler dikdörtgen formdadır ve pencere doğramaları pvc ile değiştirilmiştir. Camiye bakan cephede bodrum katın mazgalları bulunmaktadır. Avlu duvarı Marsilya kiremitten harpuşa bulunmaktadır.

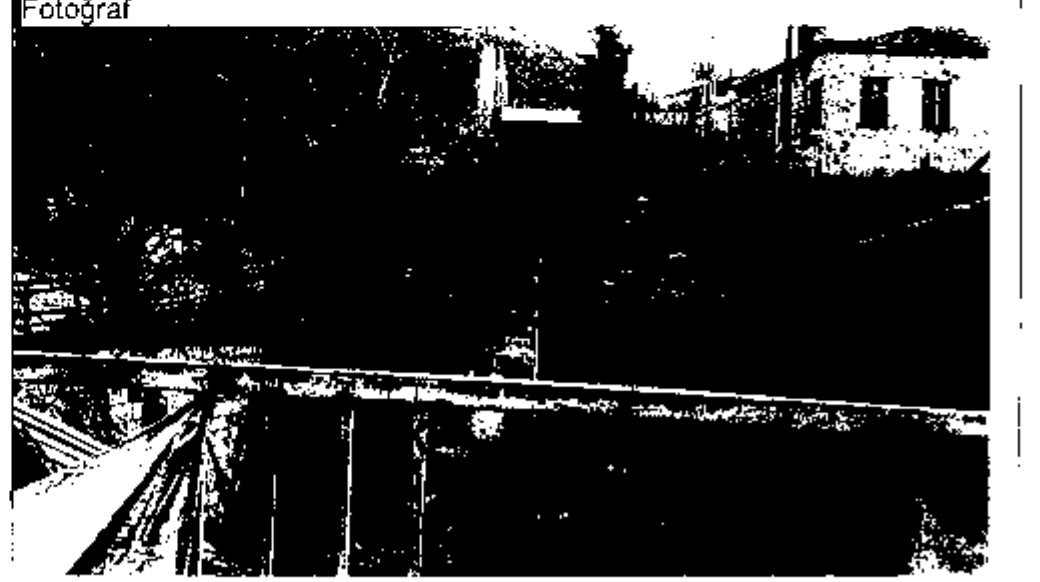
Genel Tanım: ticari yapı										
Koruma Durumu	İyi	Taşıyıcı	Dış Yapı	Üst Yapı	İç Yapı	Süsleme Elemanları	C	Rutubet	A	Yok
B	Orta		B	B	B	B	B	B	B	İz Var
C	Fena		C	C	C	C	C	C	C	Önemli

Yapılan Onarımlar:	Teknik bilgiler:	Su	Elektrik	Isıtma	Kanalizasyon
Ayrıntılı Tanım: caminin bulunduğu meydanın sonunda bulunan ve şaraphane olarak kullanıldığı beyan olan taşınmaz derenin kenarında yer almaktadır. Doğal taş malzemeden inşa edilmiştir. Üzerinde ve pencere lentolarında beton eklentiler yer almaktadır. Giriş kapısının üzeri basık kemerlidir. Giriş kapısı demir malzemeden yapılmıştır.	Orjinal Kullanımı: ticari yapı				
	Bugünkü Kullanımı: -				
	Önerilen Kullanım:-				
	Hazırlayanlar:

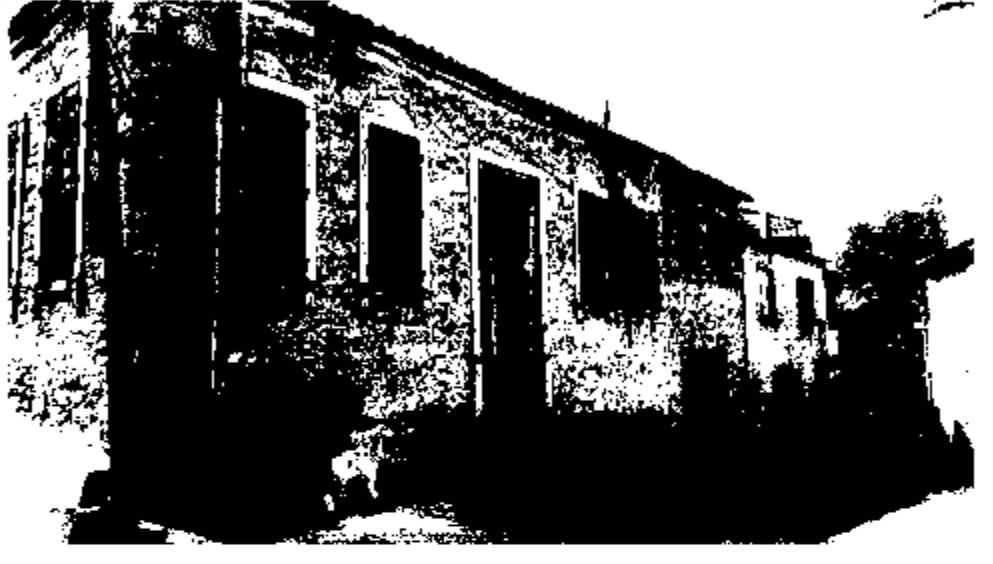
Gözlemler:		Bakımından sorumlu olması gereken kuruluş:		
Bugünkü Sahibi:				
Yapılan Onarımlar..				
Ayrıntılı Tanım: caminin bulunduğu meydana bakan ve zeytinyağı işliği olarak kullanıldığı beyan edilen taşınmaz doğal taş malzemeden kargir olarak tek katlı inşa edilmiştir. Kırmızı çatı ile örtülü olup üzeri alaturka kiremit ile kaplıdır. Taşınmaza giriş, sokağa bakan cepheden bir nişle içeri taşınmış, beton merdivenle çıkılan, merdivenlerin iki tarafında üçer madalyon bulunan kapıdan sağlanmaktadır. Ön cephede dört adet enine dikdörtgen formda pencere, pencerelerin üzerinde basık kemer olup, demir panjurludur. Yan cephede ise aynı formda iki adet pencere ve bu pencerelerin yanı sıra iki adet küçük pencere bulunmaktadır.		Teknik bilgiler: Su Elektrik Isıtma Kanalizasyon
