KÜLTÜR VE TURİZM BAKANLIĞI
KÜLTÜR VARLIKLARI VE MÜZELER GENEL MÜDÜRLÜĞÜ
İSTANBUL I NUMARALI KÜLTÜR VARLIKLARINI KORUMA BÖLGE KURULU

KARAR

İstanbul İli, Büyükçekmece İlçesi, Eskice Çiftliği, Gavurbayırı Mevki, 1/4 pafta, 5875 parsel sayılı, özel mülkiyete ait, 934.00 m² yüz ölçümlü, arsa vasıflı, Büyükçekmece Gölünün kısa mesafeli koruma alanında kalan, herhangi bir tescil kararı bulunmayan, herhangi bir sit ya da koruma alanında kalmayan taşınmazla ilişkin kaçak kazı ihbarına istinaden yapılan incelemede, Büyükçekmece Gölünün Kuzeydoğusunda Tümülüs görünümlü bir yükseltinin olduğu bu yükselti üzerinde harman tuğla ile yapılmış bir yapının yer aldığı, yakınında iş makineleri ile kaçak kazı yapıldığını konu edinen İstanbul Arkeoloji Müzeleri Müdürlüğünün 05.12.2016 tarih 3584 sayılı yazısı, hazırlanan uzman raporu okundu, 150 nolu işlem dosyası incelendi, yapılan görüşmeler sonucunda;

AVRUPA KONSEYİ	KÜLTÜREL VARLIKLARI KORUMA ENVANTERİ			K.V.K.E.	ANIT	ENV HAF
TÜRKİYE	KÜLTÜR VARLIKLARI VE MÜZELER GENEL MÜDÜRLÜĞÜ					
İLİ: İSTANBUL	İLÇESİ: BÜYÜKÇEKMECE	MAHALLE KÖY VEYA MEVKİ: ESKİCE			KORUMA DERECESİ	ANITSAL SİVİL ÇEVREYE AYKIRI
CADDE/SOKAK VE KAPI NO:	KADASTRO PAFTA: 1,4	ADA:	PARSE

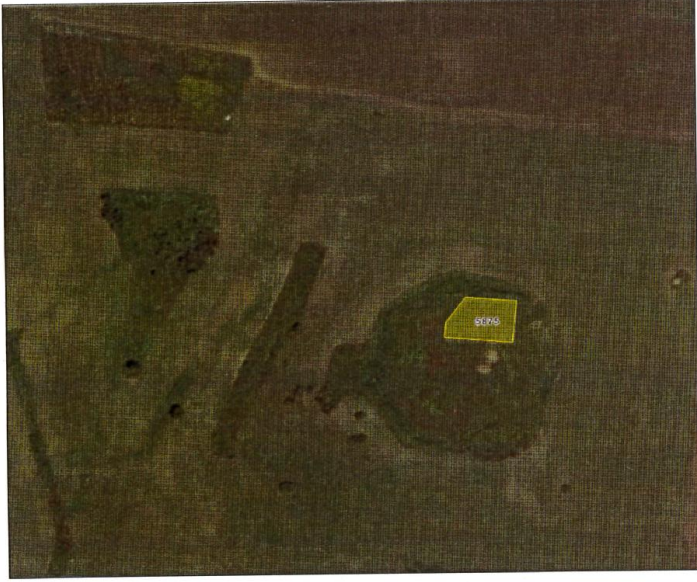
VAZİYET PLANI :

GENEL TANIM : BÜYÜKÇEKMECE GÖLÜNÜN KUZEYDOĞUSUNDA, GÖLÜN KISA MESAFELİ KORUMA ALANINDA KALAN, K/ YAPISIDIR.

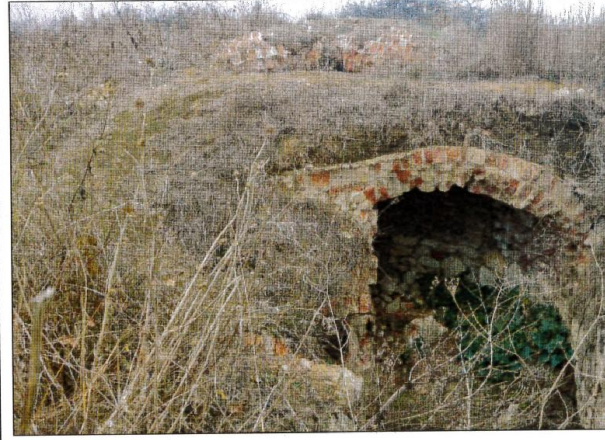
FOTOĞRAF :

Tabyanın kaçak kazı ile tahrip edilen tuğla örgülü kemerli girişi.

AYRINTILI TANIM: BÜYÜKÇEKMECE GÖLÜNÜN KUZEYDOĞUSUNDA, GÖLÜN KISA MESAFELİ KORUMA ALANINDA KALAN KARGİR TABYA YAPISIDIR. İKİ BÖLÜMDEN OLUŞMAKTADIR. MOLOZ TAŞ ÖRGÜLÜ GİRİŞİ MEVCUT OLUP, TONOZLU TUĞLA ÖRGÜLÜ BİR GEÇİŞTEN MOLOZ TAŞ VE TUĞLA ÖRGÜLÜ ANA MEKANA ULAŞILMAKTADIR. DUVARLAR YARIYA KADAR TAŞ ÖRGÜLÜ OLUP, TONOZ OLUŞTURAN KISAMLAR TUĞLA ÖRGÜLÜDÜR. KAÇAK KAZILAR İLE TAHRİP EDİLMİŞTİR. BALKAN SAVAŞLARI TABYALARI İLE BENZERLİK GÖSTERMEKTEDİR.

İstanbul İli, Büyükçekmece İlçesi, Eskice Çiftliği, Gavurbayırı Mevki, 1/4 pafta, 5875 parseldeki tabyanın 2863 sayılı Kanununun 6. Maddesindeki özellikleri taşıdığından korunması gerekli kültür varlığı olarak tesciline, koruma grubunun II. grup olarak belirlenmesine, her türlü güvenlik tedbirinin ilgilileri ve Belediyesince alınmasına, kaçak kazı yaparak kültür varlığını tahrip edenler hakkında 2863 sayılı Yasa kapsamında suç duyurusunda bulunulmasına karar verildi.

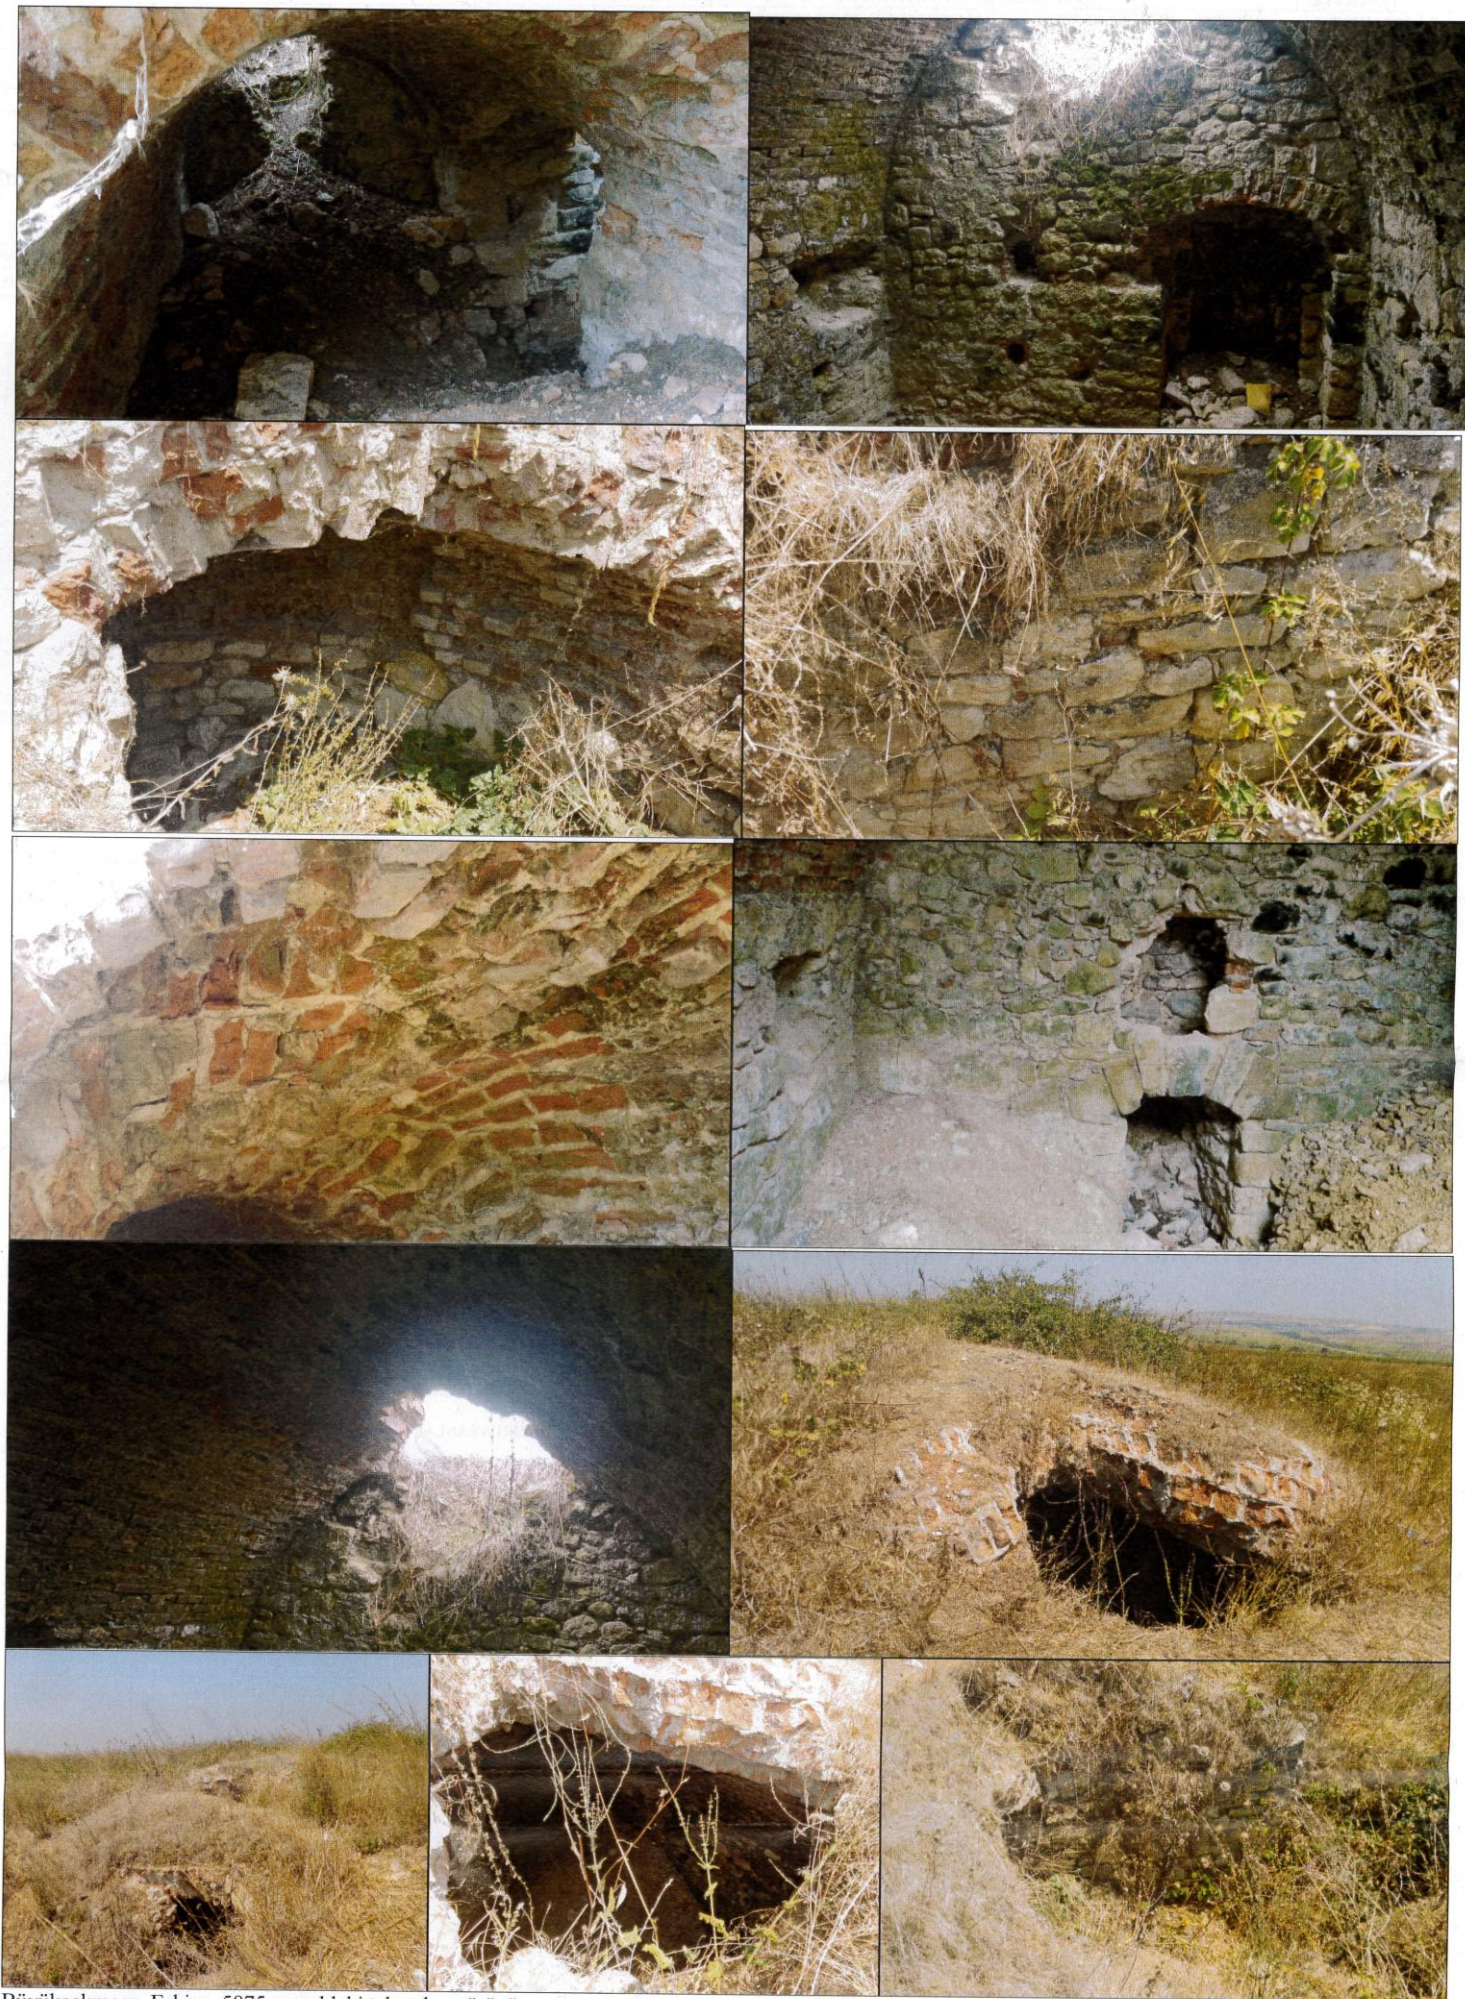
Büyüçekmece, Eskice, 5875 parseldeki tabyadan görünüm.
