KÜLTÜR VE TURİZM BAKANLIĞI
İZMİR 2 NUMARALI KÜLTÜR VARLIKLARINI
KORUMA BÖLGE KURULU
KARAR

İzmir ili, Menemen İlçesi, Yanık mahallesinde bulunan; tapuda mülkiyeti hazineye ait 1 pafta, 1340 parselde kayıtlı taşınmazda yer alan köy camisinin yapılmak istenen çatı tamiratının istendiği Menemen Belediyesi İlçe Müftülüğünün 24.10.2016 tarih ve 96067471/215/616 sayılı yazısı, İzmir 2 Numaralı Kültür Varlıklarını Koruma Kurulunun 22.12.2016 tarih ve 7461 sayılı kararı; Vakıflar Genel Müdürlüğü İzmir Bölge Müdürlüğü'nün 20.03.2017 tarih ve 4979304-150-01-1678 sayılı yazısı ve eki 20.03.2017 tarihli uzman raporu ile tescil fişi; Kurul Müdürlüğü uzmanlarınca hazırlanan 09.05.2017 tarih ve 584 sayı ile kayıtlı rapor okundu, ekleri ve işlem dosyası incelendi, yapılan görüşmeler sonucunda;

AVRUPA KONSEYİ	DOĞAL VE KÜLTÜREL VARLIKLARI KORUMA ENVANTERİ		D.K.V.K.E.	ANIT	ENVANTER NO :
TÜRKİYE					HARİTA NO :
İLİ : İZMİR	İLÇESİ :	MENEMEN	MAHALLE KÖY VEYA MEVKİİ :	YANIK MAHALLESİ	KORUMA
SOKAK VE KAPI NO:			KADASTRO		DERECESİ
			PAFTA	ADA:	PARSEL
					1340
ADI :	YAPTIRAN :	YAPAN :	MİMARİ ÇAĞI (ÜSLUP) :20. yüzyıl başları		
YANIKKÖY CAMİİ	YAPIM TARİHİ : 1904-1905 ?	KİTABE : VAR (Minare kaidesinde)	VAKF

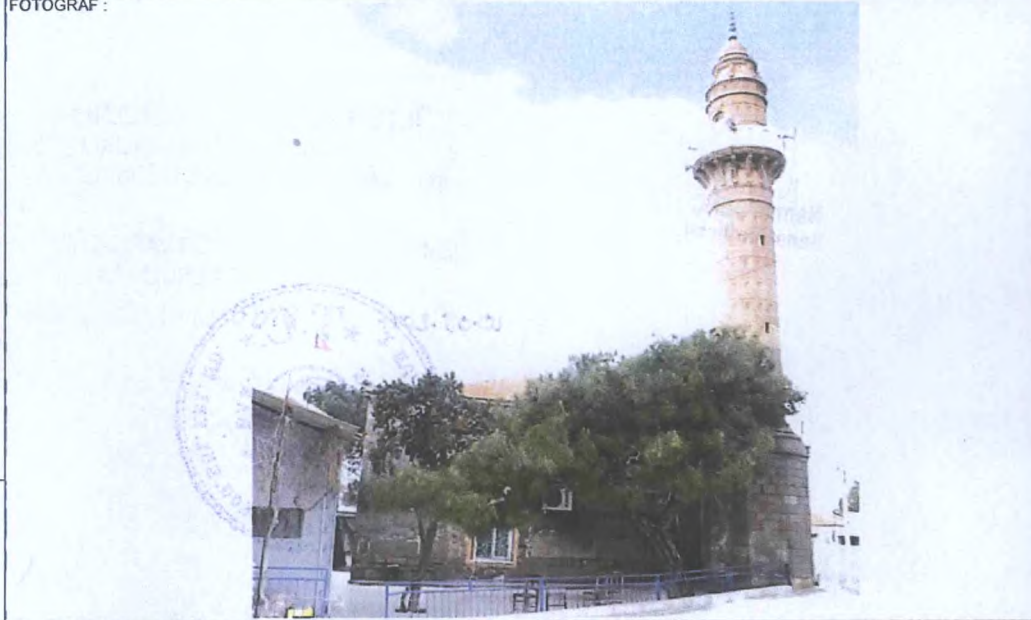
FOTOĞRAF :

Cami ibadete açıktır. Basit onarım ihtiyaçları bulunan yapı genel olarak bakımlı durumdadır.

Kareye yakın dikdörtgen plan şemasına sahip olan düzgün kesme taştan inşa edilmiş olup, kırma çatılı ve üzeri kiremit kaplıdır. Avlusunda tuvaletler ve şadırvanı bulunan yapının kuzey cephesine tek birimlik müstemilat yapısı eklenmiştir. Yapının minaresi caminin güney doğu köşesinde cami beden duvarına bitişik olarak inşa edilmiştir.

Yapının doğu cephesine sonradan betonarme son cemaat yeri eklenmiştir. Minare girişi de son cemaat yeri içinden minare kaidesinin kuzey cephesi üzerinde bulunan taş söveli ve yuvarlak kemerli kapıyla girilmektedir. Kapı kemeri üzerinde ay-yıldız kabartmalar bulunmaktadır. Minare kaidesine gömülü, kapı kemeri üzerine denk gelen bölümde kitabe yer almaktadır. Minarenin kitabesi H.1321 tarihlidir. Çift sıra pencere uygulaması olan camide alt sıra pencereleri dikdörtgen formlu iken, üst sıra pencereleri yuvarlak formludur.
