**KÜLTÜR VE TURİZM BAKANLIĞI**  
**İZMİR 2 NUMARALI KÜLTÜR VARLIKLARINI**  
**KORUMA BÖLGE KURULU**  
**KARAR**

KARAR TARİHİ VE NO : 24.05.2017-8211

İzmir İli, Dikili İlçesi, Çandarlı Mahallesi, İslam Mevkiinde bulunan, mülkiyeti şahsa ait 2592 parselde kayıtlı taşınmazın, Korunması Gerekli Taşınmaz Kültür Varlığı olarak tescil edilmesine yönelik, İzmir 2 Numaralı Kültür Varlıklarını Koruma Bölge Müdürlüğünün 06.02.2017 tarihli ve 459 sayılı kurum görüşü yazısı, İzmir Valiliği Kadastro Müdürlüğünün Dikili Biriminin 14.02.2017 tarihli ve 51 sayılı yazısı, Dikili Belediyesi İmar ve Şehircilik Müdürlüğünün 20.02.2017 tarihli ve 823 sayılı yazısı ve eki, İzmir Büyükşehir Belediye Başkanlığı Harita ve Cbs Daire Başkanlığının 20.02.2017 tarihli ve 42586 sayılı yazısı, İzmir Büyükşehir Belediye Başkanlığı İmar ve Şehircilik Dairesi Başkanlığının 04.03.2017 tarihli ve E.55998 sayılı yazısı ve ekleri, İzmir Büyükşehir Belediye Başkanlığı Etüd ve Projeler Dairesi Başkanlığının 16.03.2017 tarihli ve E. 68003 sayılı yazısı ve ekleri, Bergama Kaymakamlığı Bergama Müze Müdürlüğünün 16.03.2017 tarihli ve 224 sayılı yazısı ve eki tescil fişi Kurul Müdürlüğü uzmanlarınca hazırlanan 23.05.2017 tar

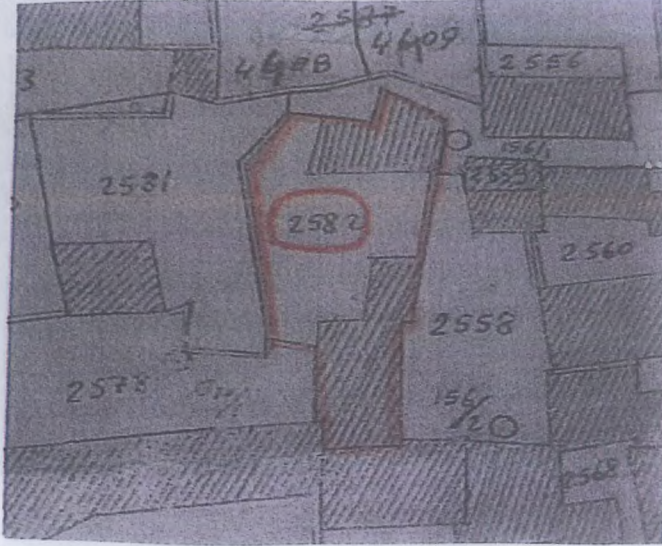
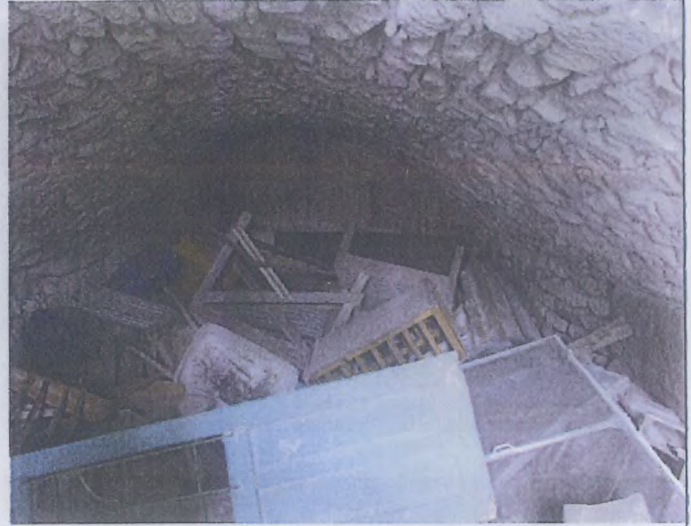
GENEL TANIM: İzmir İli, Dikili İlçesi, Çandarlı Mahallesi 2582 parselinde kayıtlı taşınmaz üzerindeki yapının bodrum katında yer almaktadır.

KORUMA DURUMU:	A	TAŞIYICI YAPI	A	DIŞ YAPI	A	ÜST YAPI	A	SÜSLEME ELEMANLARI	A	RUTUBET	A	YOK
	B		B		B		B		B		B	İZİ VAR
	C x		C		C		C		C		C	ÖNEMLİ

AYRINTILI TANITIM: Bahse konu tonozun yan duvarları düzgün kesme taş örgüsünden oluşmakta olup üst örtüsü ise kırık taşlardan dökme duvar tekniğinde (opus caementicium) yapılmıştır. Güney sınırı yine düzgün kesme taş sırası ile son bulmaktadır

Söz konusu taşınmazda Kurulumuzdan izin alınmadan herhangi bir fiziki ve inşai müdahalede bulunulmamasına, karar verildi.
