**KÜLTÜR VE TURİZM BAKANLIĞI**  
**İZMİR 2 NUMARALI KÜLTÜR VARLIKLARINI**  
**KORUMA BÖLGE KURULU**  
**KARAR**

Manisa ili Yunusemre ilçesi Uzunburun Mahallesi ile İzmir ili Menemen ilçesi Bağcılar Mahallesi arasında tespiti yapılan Köprü'nün "Ankaraboğazi Köprüsü" adı ile Kültür Varlığı olarak tescil edilmesine, yapı grubunun I. (birinci) grup olarak belirlenmesine, kararımız eki 1/5000 ölçekli kadastral pafta üzerinde sınırları belirlenen alanın köprü'nün korunma alanı olarak belirlenmesine karar verildi.

İZMİR İLİ, MENEMEN İLÇESİ BAĞCILAR MAHALLESİ VE  
MANİSA İLİ YUNUSEMRE İLÇESİ, UZUNBURUN MAHALLESİ

| Adı: Ankaraboğazı Köprüsü | Yaptıran: | Yapan: | Mimari Çağı: Osmanlı Dönemi (?) | | | |

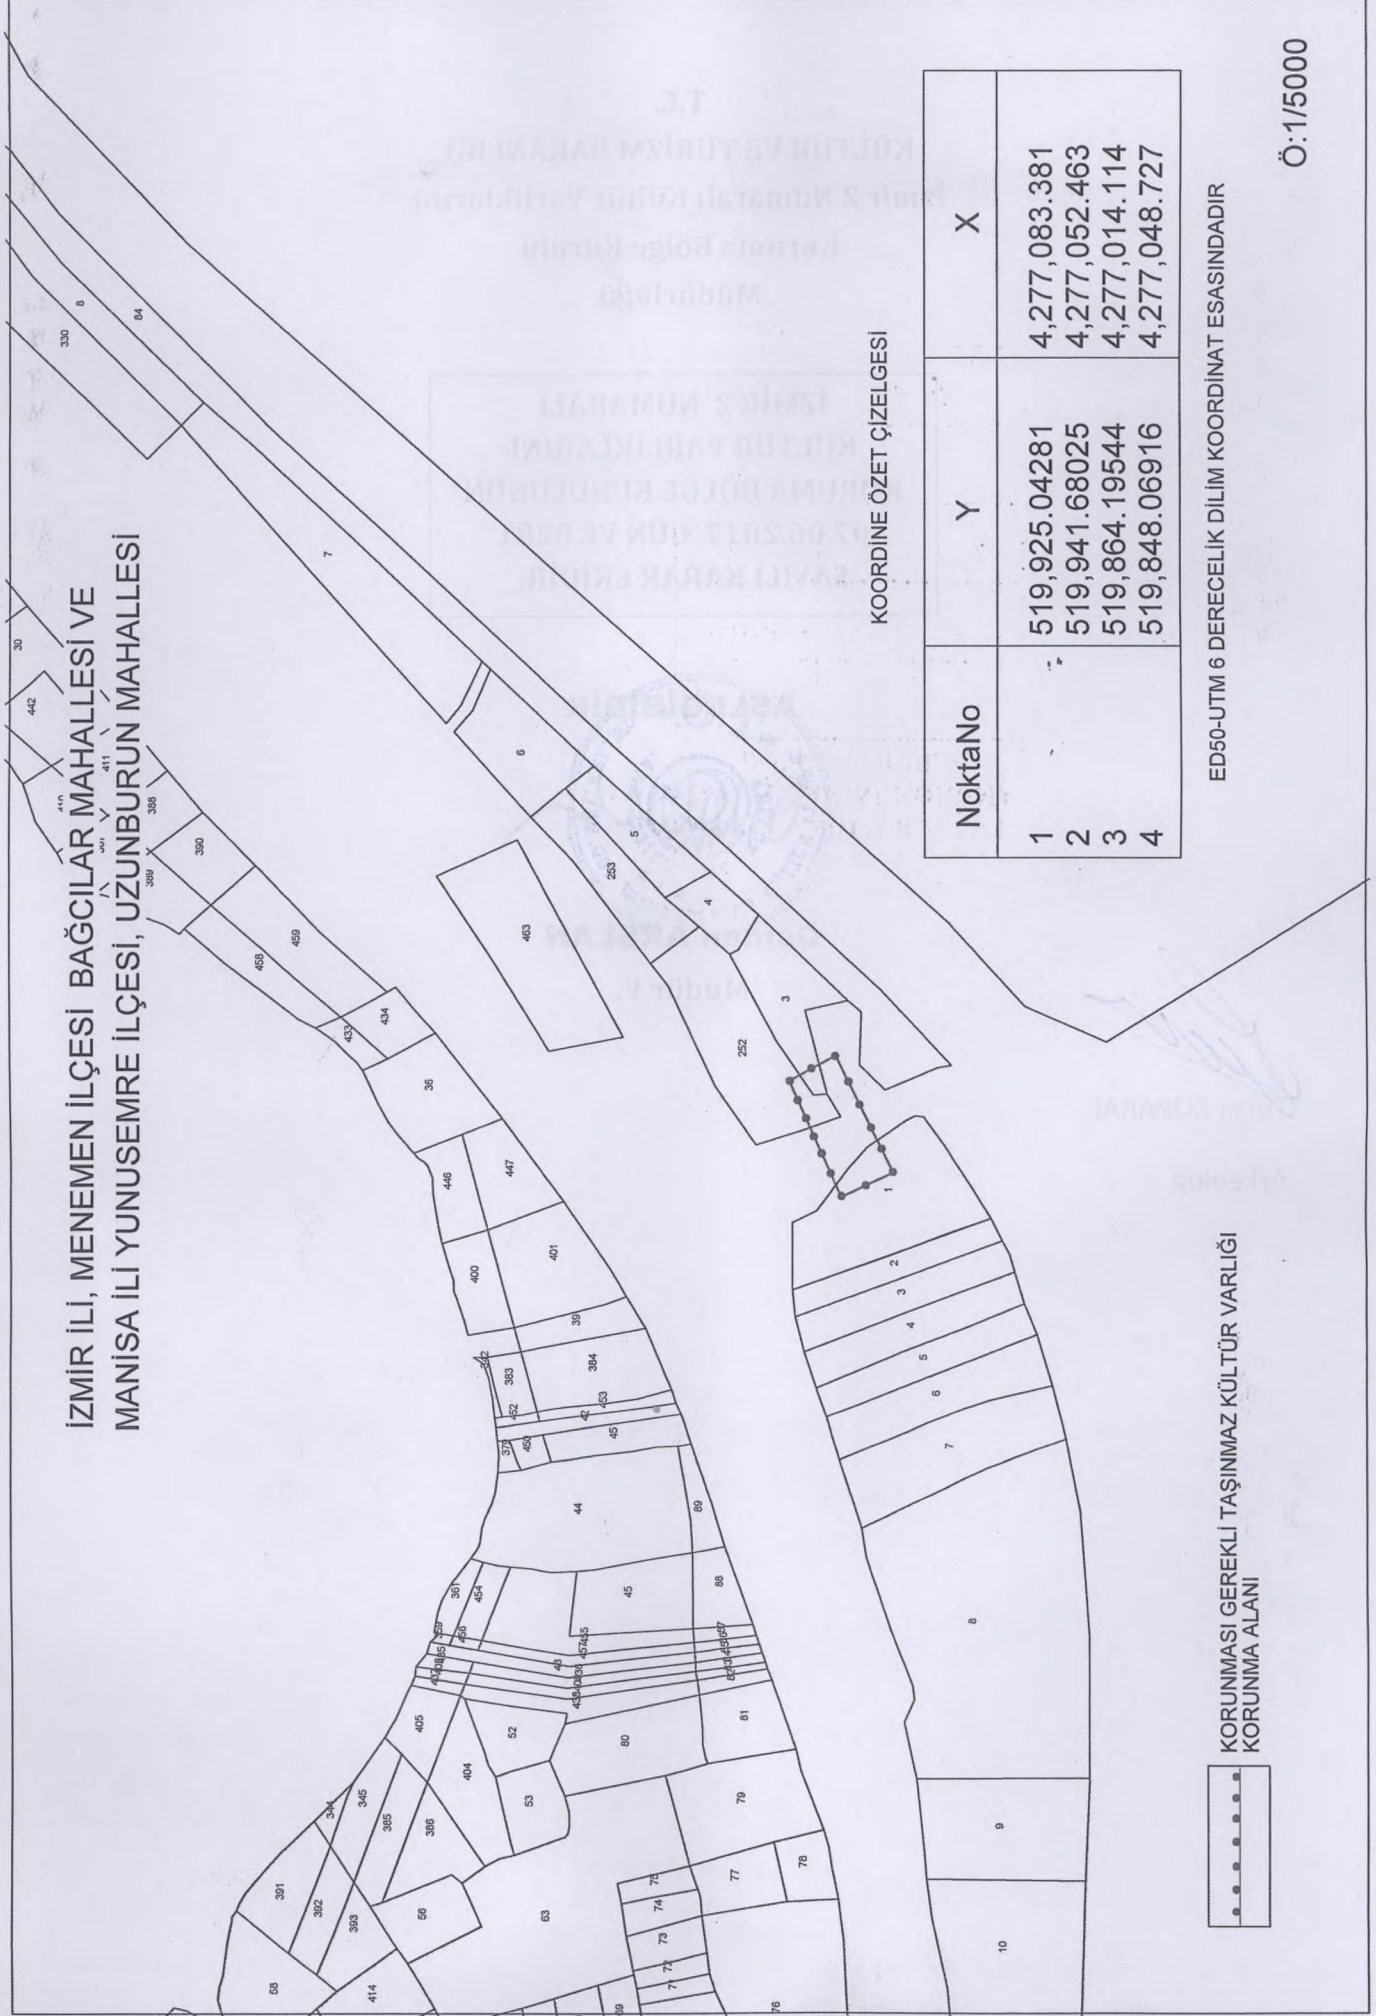
KORUNMASI GEREKLİ TAŞINMAZ KÜLTÜR VARLIĞI  
KORUNMA ALANI

ED50-UTM 6 DERECELİK DILIM KOORDİNAT ESASINDIR

Ö:1/5000

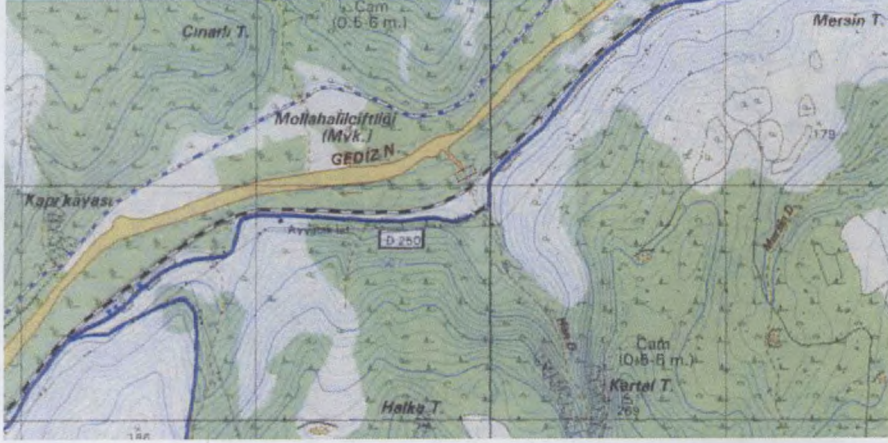
Vaziyet Planı

**TANIM:** Menemen Manisa karayolu ve demiryolu güzergahının hemen batısında, Gediz Nehrine bağlanan handeresi üzerinde yer almaktadır. Köprü'nün Han deresi'nin Gediz nehrine döküldüğü ağız noktasına mesafesi yaklaşık 130 m. dir. Bulunduğu Bölge halk arasında Ankaraboğazı olarak bilinmektedir. Köprü iki açıklıklı olup, uzunluğu yaklaşık 20 m eni 2 m ölçülerindedir. Ana kemerin yüksekliği 1 m. kadar olup dere yatağı yoğun dolgu olduğundan bu yükseklik gerçekçi değildir köprü büyük oranda dolgu altında kalmıştır. Ana gözün yanı sıra batı bölümde daha küçük boyutlu bir göz daha bulunmaktadır köprü'nün doğu bölümü dolgu altında kaldığından bu alanda yer aldığı düşünüldüğü diğer bir göz görülememektedir.. Köprü'nün üzerinden yakı döneme kadar yaya geçişinin sağlandığı ancak zamanla karayolu ve demiryolu köprülerinin yapılmasıyla terkedildiği düşünülmektedir. Köprü yöresel dere taşları ile inşa edilmiş olup alt kotlarda taş ve tuğla alması örgü sistemi görülmektedir. üst kotlarda ise moloz taşlarla çimentolu onarımlar yapılmış olduğu anlaşılmaktadır. Köprü'nün boşaltma gözü içinde ve memba cephesi sol tepan duvarına olasılıkla kaçak kazılarla hasar verildiği düşünülmektedir.

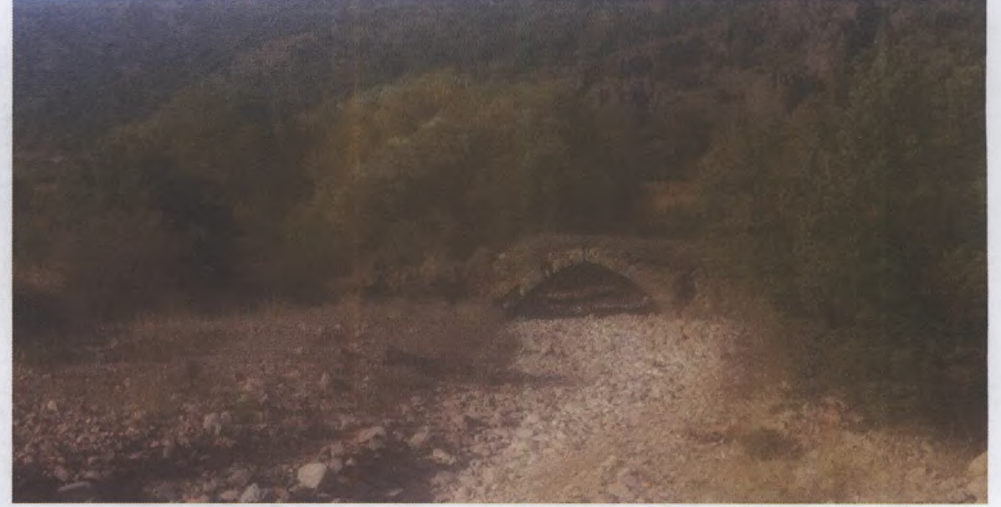
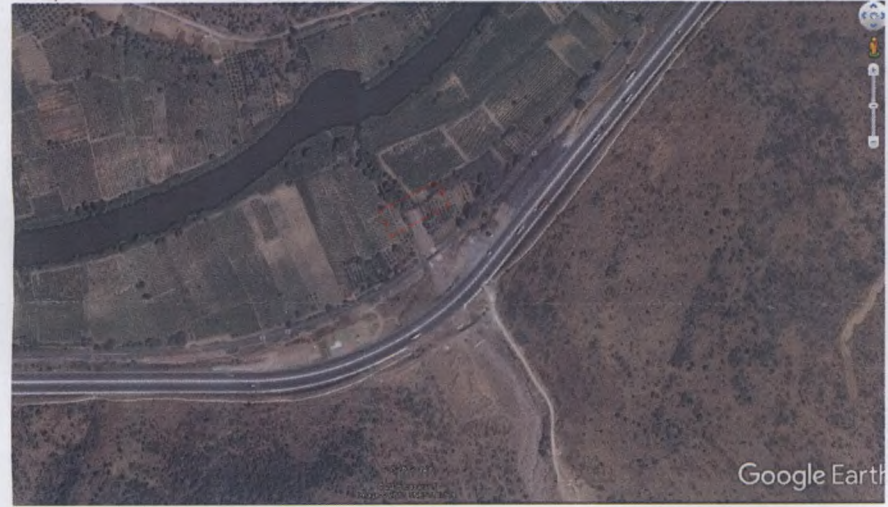
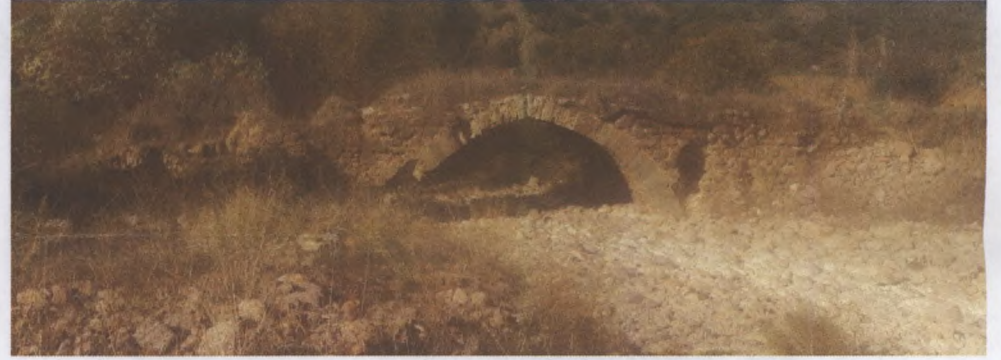
Fotoğraflar:

Yapılan Onarımlar: üst kotlarda moloz taşlarla çimentolu onarımlar yapılmış olduğu anlaşılmaktadır

**Gözlemler:** Köprü'nün planının tam olarak anlaşılabilmesi için öncelikle temizlik kazılarının yapılması ve ivedilikle rölöve restorasyon projesinin koruma bölge kurlunca değerlendirilmesi sonrasında onarılması gerekmektedir.
