**T.C.**  
**KÜLTÜR VE TURİZM BAKANLIĞI**  
**EDİRNE KÜLTÜR VARLIKLARINI**  
**KORUMA BÖLGE KURULU**  
**K A R A R**

Kırklareli İli, Merkez İlçesi, sit alanı dışında kalan, 1.grup Korunması gerekli kültür varlığı Eski Vali Konağı bitişiğinde (152 ada 7 parsel), Yapraklı Mahallesi, Namazgah Caddesi, Dilber Mevkii, 33 pafta, 152 ada, 36 parselde şahıs mülkiyetinde kayıtlı bulunan taşınmazın Kurulumuzun 03.04.2017 tarih ve 3970 sayılı kararı ve 2863 sayılı yasanın 6.maddesi ile Korunması Gerekli Taşınmaz Kültür Varlıklarının ve Sitlerin Tespit ve Tescili Hakkında Yönetmelik gereğince Korunması gerekli kültür varlığı olarak tescil edilmesine, 2863 sayılı yasanın 18.maddesi ve Yüksek Kurulun 05.11.1990 tarih ve 660 sayılı ilke kararı gereğince 2.grup yapı olarak grup tayininin yapılmasına, taşınmaza ilişkin temel rölövesi, restitüsyon ve rekonstrüksiyon projelerinin hazırlanarak Kurulumuza sunulmasına karar verildi.

| ADI: Dükkan | YAPTIRAN: | YAPIM TARİHİ: | YAPI TÜRÜ: Ticari | VAKFIYE: | AYKIRI | 0 |

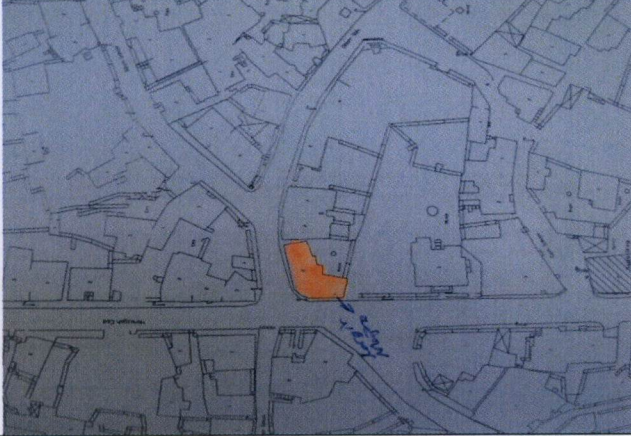
GENEL TANIMI: Bugün yerinde olmayan yapı kübik kareye yakın dikdörtgen planlı, tek katlı, taş tuğla örgülüdür.

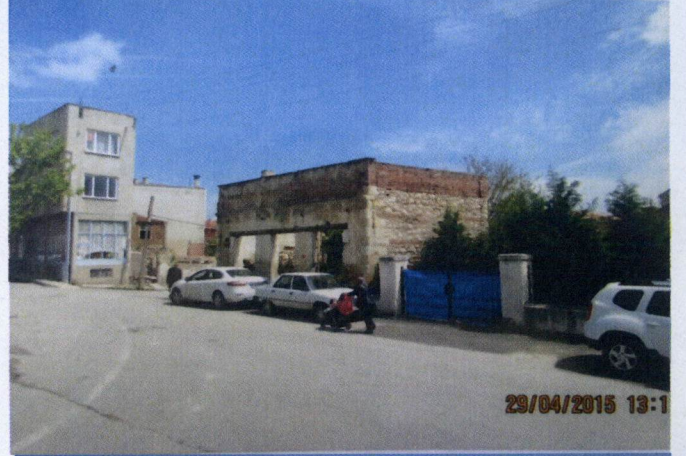
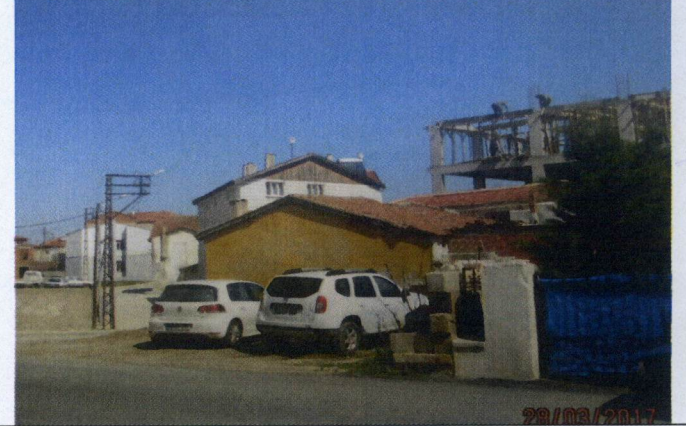
FOTOĞRAF:

GÖZLEMLER: Bugün itibarıyla parsel üzerinde izleri olan, moloz yığını halinde yitirilen bir taşınmazdır.

YRINTILI TANIM : Kesme taş ve tuğla örgülü kargir bir dükkan-mağaza yapısı, görsellerden yapılan incelemede Namazgah Caddesine bakan cephesinin kesme taştan, çatı altı örgüsünün tuğla diğer beden duvarlarının örgüsünün ise yığma moloz taş ve 2 sıra tuğla örgülü olduğu tespit edilmiştir. Ana cephesi dikdörtgen üç kapı açıklığına sahiptir. Köşelerde dışa çıkmalı taş dış uygulamaları ve kapılar üstünde silme kuşağı dikkat çeker. Kübik kareye yakın dikdörtgen tek katlı yapısı
