KÜLTÜR VE TURİZM BAKANLIĞI
ÇANAKKALE KÜLTÜR VARLIKLARINI KORUMA BÖLGE KURULU
K A R A R

Çanakkale İli, Ayvacık İlçesi, Kösedere Köyü, Köyiçi Mevkii'nde yer alan, sit dışı alanda kalan, mülkiyeti köy tüzel kişiliği adına kayıtlı, 2835 parseldeki köy caminin Ayvacık ilçesinde meydana gelen depremler sonrasında hasar tespit ekiplerince acil yıkımı yaptırılacak binalar listesinde kaldığı, bu nedenle söz konusu caminin tescil kaydının bulunup bulunmadığının bildirilmesinin istendiği Çanakkale Valiliği, Çevre ve Şehircilik İl Müdürlüğü'nün 23.02.2017 tarih ve E.1614 sayılı yazısı; caminin korunması gerekli taşınmaz kültür varlığı kıstaslarını taşıyıp taşımadığı hususuna ilişkin kurum görüşünün iletildiği Başbakanlık, Vakıflar Genel Müdürlüğü, Balıkesir Vakıflar Bölge Müdürlüğü'nün 25.04.2017 tarih ve 25729397-050.99-1670 sayılı yazısı ve ekleri ile uzman raporu okundu, ilgili dosyası incelendi, yapılan görüşmeler sonucunda:

AVRUPA KONSEYİ		YAKIFLAR GENEL MÜDÜRLÜĞÜ		ENVANTER NO :	
TÜRKİYE		KÜLTÜREL VE DOĞAL VARLIKLARI KORUMA ENVANTERİ		ANIT	
İL : ÇANAKKALE	İLÇESİ : AVYACIK	BELDE/KÖY : KÖSEDERE KÖYÜ	ANIT PAFTA NO :	İMAR PL. PAFTA NO :	
MAHALLE, SOKAK, KAPI NO	YAPITIRAN :	KADASTRO PAFTA :

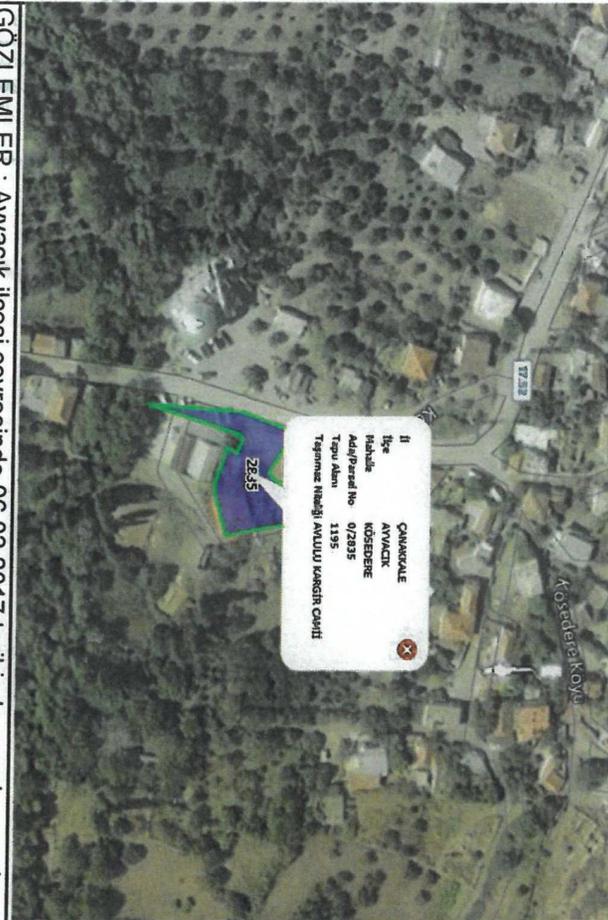
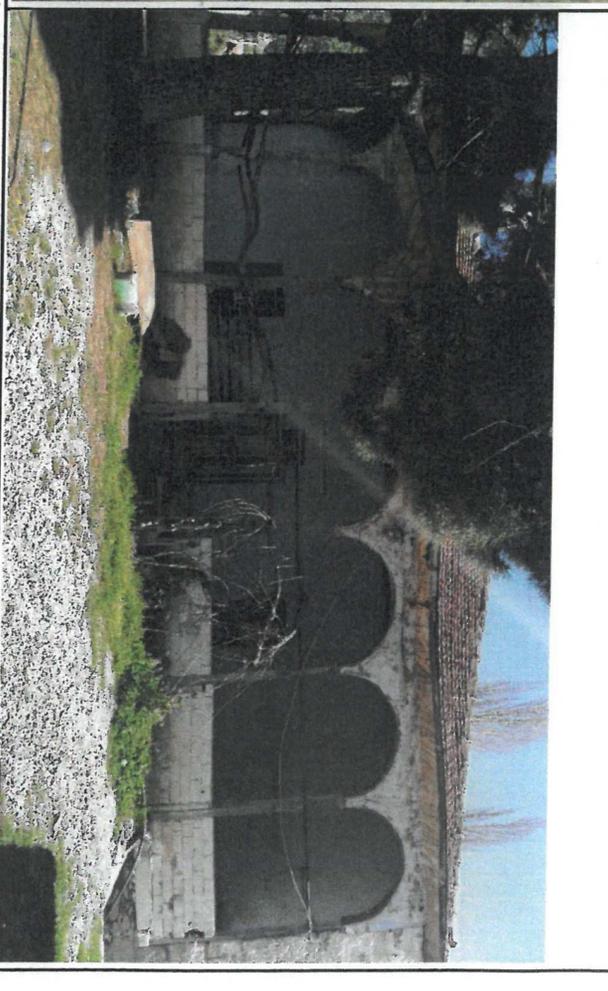
GÖZLEMLER : Ayvacık ilçesi çevresinde 06.02.2017 tarihinde meydana gelen depremde hasar görmüştür. Onarım ihtiyacı vardır.
NOT : Cami, yapılan tespit sırasında can güvenliği nedeniyle kapalı tutulduğundan harım bölümüne girilememiş. Nu nedenle 1 ile 7 arasında numaralandırılmış olan fotoğraflar arşivde temin edilmiştir. Bu fotoğraflar 2000'li yıllara aittir.

Cami geniş bir bahçe içinde yer alır. Kuzey-güney ekseninde boyuna dikdörtgen planlıdır. İnşa malzemesi düzgün moloz taş ve ahşaptır. Ahşap kaplamalı, düz tavanlı ve kırma çatılıdır. Çatı Marsilya tipi kiremit ile örtülmüştür. Çatı altında üç sıra tuğla kirpi saçak bulunur. Yapı her cephenin alt sırada iki, üstte dönder pencere ile aydınlatılmaktadır. Üst sıradaki pencerelerin üzeri tuğla kemerle sonlanmaktadır. Güneydoğu köşesinde kare kaide, silindirik gövdeli minare yer alır. Minare düzgün kesme taş ile inşa edilmiş olup, gövdesi çimentolu siva ile sıvanmıştır. Harime revak şeklinde düzenlenmiş son cemaat yerine açılan ahşap kapıdan ulaşılmaktadır. Son cemaat yeri kare kesitli ahşap ayakların taşıdığı bağdadi kemerlerle yedi bölümlü bir görünüme sahiptir. Son cemaat yerinin batıya bakan cephesi, bitişindeki ev nedeniyle sağır olarak yapılmış, diğer cepheleri açıktır. Giriş kapısının bulunduğu orta kısımda iç içe iki kare içinde geometrik motifli bir tavan göbeği oluşturulmuştur. Harimin iki kanatlı ve iki pano halindeki ahşap kapısı yapının özgün elamanlarıdır. Harim kuzey tarafından ahşap direklerin taşıdığı basit tarzda kadınlar mahfili bulunur. Ahşap tavan tavanında girintili büyük bir kare oluşturularak merkeze on kollu yıldız motifinden oluşan dekoratif tavan göbeği yapılmıştır. Mihrap nişi ve çevresi yazı ve kalemşereleri ile yoğun şekilde bezenmiştir. Mihrap nişi ve mihrabın bulunduğu güney duvarı etek seviyesine kadar yakın dönem düz fayans ile kaplanmıştır. Niş içinde zincirle sarıklanmış kandil gibi düzenlenmiş sütlü hat yazıda Fetih Suresinin ilk ayeti aynalı tarzda işlenmiştir. Bu yazının iki yanını ve üst kısmını Batılılaşma dönemi etkisinde perde motifleri çevrelemektedir. Mihrabın üstündeki iki pencere arasında büyük boyutlu ağaç ve yaprak motiflerinden oluşan bitkisel bezeme yapılmıştır. Mihrabın iki yanında yuvarlak medalyonlar içinde Latf-i Celal ve İsmi Nebi hatları kalemşereleri olarak işlenmiştir. Mihrap nişinin önünde bulunan ve minber girişlerine benzer formdaki dekoratif bölüm yapıya özgü farklı bir uygulamadır. Yapıya ait inşa kitabesi bulunmamaktadır. Ancak Caminin doğu tarafında, cami parseli içinde tek mezardan oluşan bir hazire bulunmamaktadır. Bu mezar taşı kireç ile boyandığından üzerindeki Osmanlıca kitabe okunamamış olmakla birlikte tarihinin H.1025/M.1616 olduğu görülmektedir. Camini giriş kapısı üzerindeki tabelada inşa yılı olarak 1874 tarihi yazılmıştır. Yapının özellikleri bu tarihi doğrularla niteliktedir.
