KÜLTÜR VE TURİZM BAKANLIĞI
İZMİR 2 NUMARALI KÜLTÜR VARLIKLARINI
KORUMA BÖLGE KURULU
KARAR

KARAR TARİHİ VE NO : 13.10.2017-8877

AVRUPA KONSEYİ	Doğal Ve Kültürel Varlıkları Koruma Envanteri D.K.C.K.E		KÜLTÜR VARLIĞI	Envanter No: 45.12/146-...
TÜRKİYE	Kültür Varlıkları ve Müzeler Genel Müdürlüğü			Harita No:
İli: MANISA	İlçesi: TURGUTLU	Mahalle Köy: ÖZYURT		1.Grup Yapı
SOKAK : Zafer sokak	Pafta:	Ada: 626	Parsel: 4	2.Grup Yapı X
Adı: KONUT	Yaptıran: -	Yapan: -	Mimari Çağı: 20. YY.	
	Yapım Tarihi: -	Kitabe: -	Üslup: -	
			Vakfiye:-

AVRUPA KONSEYİ	Doğal Ve Kültürel Varlıkları Koruma Envanteri D.K.C.K.E		KÜLTÜR VARLIĞI	Envanter No: 45.12/146-...	
TÜRKİYE	Kültür Varlıkları ve Müzeler Genel Müdürlüğü			Harita No:	
İli: MANİSA	İlçesi: TURGUTLU	Mahalle Köy: ÖZYURT		KORUMA DERECESİ	1.Grup Yapı
SOKAK : Zafer sokak	Pafta:	Ada: 626	Parsel: 3		2.Grup Yapı
Adı: KONUT	Yaptıran: -	Yapan: -	Mimari Çağı: 20. YY.	Üslup: -	
	Yapım Tarihi: -	Kitabe: -	Vakfiye:-

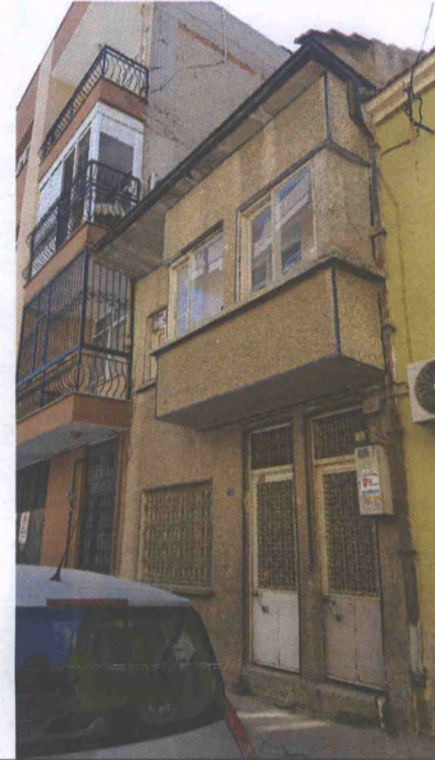
Fotoğraf:

Gözlemler: Yerleşmenin eski sokak dokusunun bir ögesi olarak gerek mimari tarzı gerekse cephe özellikleri açısından döneminin özelliklerini yansıtan yapılardan biridir.

Yapılan Onarımlar: Yalnızca dış cepheden gözlemlenebilen yapının tamirat-tadilat kapsamındaki onarımlar ile bugüne gelebildiği anlaşılmaktadır.

Ayrıntılı Tanım: İki katlı konut yapısı Zafer sokaktan giriş almakta olup, asimetrik cepheli yapıya kaldırım seviyesinden bir basamak yükseklikte ve cephenin solunda konumlanmış, iki ayrı demir kapıdan girilmektedir. Bu kapılardan birinin alt kat, diğerinin üst kata erişmek için kullanıldığı anlaşılmaktadır. Alt katta giriş kapılarının sağında bir adet yatay dikdörtgen formlu geniş pencere açıklığı bulunmakla birlikte ahşap doğramalı bu pencereye sonradan demir parmaklık takılmıştır. Üst katta giriş kapıları üzerinde bir adet balkon mevcuttur. Balkon parapetinin üzerindeki orta hattın sağında ve solunda konumlanan ve döneme özgü tarzda çıkma köşeleri döndürülerek cephe yüzeyine dek devam ettirilen iki adet köşe pencere bulunmaktadır. Çıkmanın batı yüzeyindeki açıklık ise sonradan kapatılmıştır. Çıkma içerisinde bu çıkmaya açılan ahşap kapı gözlemlenebilmektedir. Üst kat cephesinin sol yanında ise alt kattakine özdeş yatay dikdörtgen formlu ve ahşap doğramalı geniş pencere açıklığı bulunmaktadır. Yapının tüm cephesi serpm sivalı (kalın dişli sıva) olup, cephe yüzeyinin tüm ayrıntılarında siyah renkli ince bir çizgi halinde uygulanan sıva/boya detayı bulunmaktadır. Geniş saçaklı yapının beşik çatısı Marsilya kiremit örtülüdür.	Teknik bilgiler:	Su	Elektrik	Isıtma	Kanalizasyon

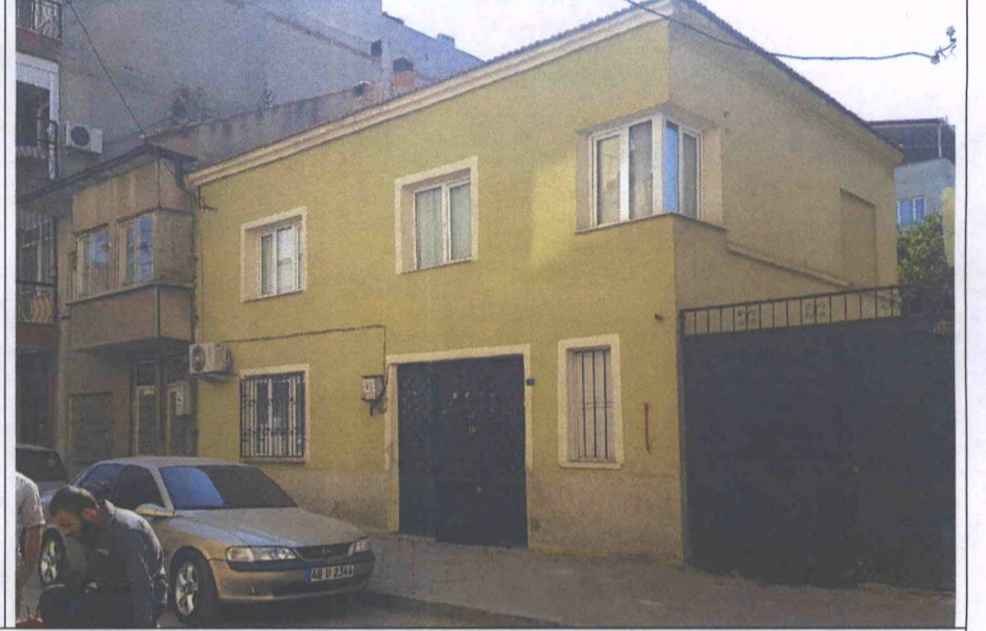
Fotoğraf:

Gözlemler: Yerleşmenin eski sokak dokusunun bir ögesi olarak gerek mimari tarzı gerekse cephe özellikleri açısından döneminin özelliklerini yansıtan yapılardan biridir.

Yapılan Onarımlar: Yalnızca dış cepheden gözlemlenebilen yapının tamirat-tadilat kapsamındaki onarımlar ile bugüne gelebildiği anlaşılmaktadır.

Ayrıntılı Tanım: İki katlı konut yapısı Zafer sokaktan giriş almakta olup, yapıya kaldırım seviyesi ile hemzemin ve cephe ortasında konumlanmış, 3 kanatlı geniş demir kapıdan girilmektedir. Silme saçaklı yapının kırma çatısı Marsilya kiremit örtülüdür. Ön cephede giriş kapısının sağında bir adet düşey dikdörtgen pencere bulunmakta olup giriş kapısının solunda bir ve üst katta 3 adet olmak üzere yatay dikdörtgen formulu geniş pencereleri mevcuttur. Yapının üst katta en soldaki kuzeyden doğuya dönen köşesinde pencere açıklığı da döndürülmüştür. Yapıdaki giriş kapısı ve pencereler ince sıva söveli olup alt kat küçük penceresi ahşap doğramalı bırakılmış, diğer pencerelerin doğramaları pvc malzeme ile değiştirilmiştir. Alt kat pencerelerine sonradan demir parmaklık takılmıştır. Yapının tüm cephesi sıvalı ve boyalı olup, yol seviyesi üzerinde kalan etekleri boyunca cephe farklılaştırılarak serpmme sıva (kalın dişli sıva) uygulanmıştır. Zafer sokaktan bakılınca yapının bir arka bahçesi olduğu gözlemlenebilmekte olup, bu alana girilememiştir.	Teknik bilgiler:	Su	Elektrik	Isıtma	Kanalizasyon
