KÜLTÜR VE TURİZM BAKANLIĞI
İZMİR 2 NUMARALI KÜLTÜR VARLIKLARINI
KORUMA BÖLGE KURULU
KARAR

Manisa ili, Şehzadeler ilçesi, Mimar Sinan mahallesinde, tapunun 50 pafta, 356 ada 8 parselinde kayıtlı taşınmazın korunması gerekli kültür varlığı olarak tesciline yönelik olarak Korunması Gerekli Taşınmaz Kültür Varlıklarının ve Sitlerin Tespit ve Tescili Hakkında Yönetmelik'in 6. maddesi kapsamında ilgili kurum görüşlerinin istendiği Kurul Müdürlüğünün 21/08/2017 tarih ve 3204 sayılı yazısı; bu kapsamda cevaben iletilen Şehzadeler Kaymakamlığı Tapu Müdürlüğünün 28/08/2017 tarih ve E.1925079 sayılı yazısı, Manisa Valiliği Çevre ve Şehircilik İl Müdürlüğünün 11/09/2017 tarih ve E.11335 sayılı yazısı, Manisa Valiliği Kadastro Müdürlüğünün 11/09/2017 tarih ve E.1969740 sayılı yazısı, Şehzadeler Belediye Başkanlığı Plan ve Proje Müdürlüğünün 29/09/2017 tarih ve 1361 sayılı yazısı ve Kurul Müdürlüğü uzmanlarınca hazırlanan 12/10/2017 tarih ve 1317 sayı ile kayıtlı rapor okundu, işlem dosyası incelendi, yapılan görüşmeler sonunda;

AVRUPA KONSEYİ	Doğal Ve Kültürel Varlıkları Koruma Envanteri D.K.C.K.E		KÜLTÜR VARLIĞI	Envanter No: 45.16/299-...	
TÜRKİYE	Kültür Varlıkları ve Müzeler Genel Müdürlüğü

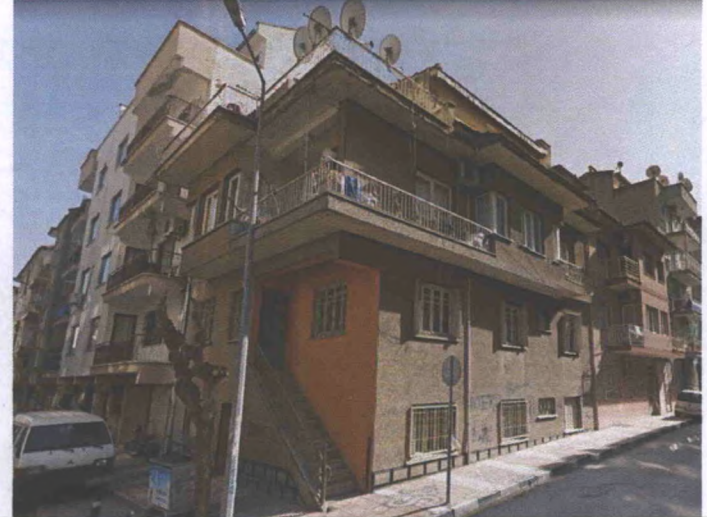
Fotoğraf:

Gözlemler: Yerleşmenin eski sokak dokusunun bir ögesi olarak gerek mimari tarzı gerekse cephe özellikleri açısından özgün yapılardan biridir. Orijinal mimari unsurları ve yapısal özellikleri değiştirilmeden günümüze ulaşmıştır.

Yapılan Onarımlar: Yalnızca dış cepheden gözlemlenebilen yapının tamirat-tadilat kapsamındaki onarımlar ile bugüne gelebildiği anlaşılmaktadır.

Yapıya kuzey cephe olan 2407 sokaktan çıkış alan merdivenle ulaşılan demir giriş kapısından girilmektedir. Bu kapının altında yine bodrum giriş kapısı bulunmaktadır. Yapının bodrum ve zemin kat pencereleri yatay dikdörtgen formunda geniş açıklıklar olup, bir kısmı demir kepenkli bir kısmı ise demir parmaklıklardır. Bodrum katta ve giriş katında batı cephede bir adet küçük penceresi bulunmaktadır. İkinci katta yapıyı batıdan kuzeye kuşatan L formunda, motifli demir korkuluklu açık çıkma ve bu çıkmanın iki yanında kapalı çıkmalar mevcuttur. Kapalı çıkmanın balkona dönen köşelerinde köşe dönen pencere açıklıkları bulunmaktadır. Batı cephedeki kapalı çıkmanın güney yönde devamında balkon kullanımı devam ettirilmiş ve bu yöndeki son pencere önünde Fransız balkon benzeri korkuluk bırakılmıştır. Bu kattaki pencere doğramaları pvc malzeme ile değiştirilmiştir. Geniş saçaklı yapı üzerinde teras korkulukları bulunmakta olup terasta içeri çekilmiş bir teras katı bulunmaktadır. Teras katının özgün olup olmadığı ve bunun üzerindeki çatı örtüsünün biçimi anlaşılamamıştır. Giriş merdivenine yüzey veren duvar bölümü haricinde yapının tüm cephesi serpm sivalı (kalın dişli siva) olup, yol seviyesi üzerinde kalan bodrum kat etekleri boyunca taş taklidi siva uygulanmıştır. Ayrıca cephe yüzeyinin ayrıtlarında ve açıklık kenarlarında siyah renkli ince bir çizgi halinde uygulanan siva/boya detayı bulunmaktadır.

Manisa ili, Şehzadeler ilçesi, Mimar Sinan mahallesinde, tapunun 50 pafta, 356 ada 8 parselinde kayıtlı taşınmazın üzerinde yer alan yapının 2863 sayılı yasanın 6. Maddesi ve Korunması Gerekli Taşınmaz Kültür Varlıklarının ve Sitlerin Tespit ve Tescili Hakkında Yönetmelikte tanımlı nitelikleri taşıdıkları anlaşıldığından; 2863 sayılı yasanın 7. maddesi kapsamında "Korunması Gerekli Taşınmaz Kültür Varlığı" olarak tescil edilmesine; yapı grubunun "2. (ikinci) grup" olarak belirlenmesine; ekli tescil fişinin uygun olduğuna; taşınmazın korunması ve yaşatılmasına yönelik hazırlanacak rölöve, restitüsyon ve restorasyon projelerinin Kurulumuza iletilmesine; karar verildi.
