T.C.
KÜLTÜR VE TURİZM BAKANLIĞI
İZMİR 2 NUMARALI KÜLTÜR VARLIKLARINI
KORUMA BÖLGE KURULU
KARAR

KARAR TARİHİ VE NO : 11.10.2017-8832

İzmir ili, Dikili ilçesi, Bademli Mahallesi yerleşik alanında tespit edilen korunması gerekli taşınmaz kültür varlıklarına ilişkin 2863 sayılı Kanunun 7.maddesi kapsamında kurum görüşleri sorulan 15.03.2017 tarih ve 1079 sayılı Müdürlük yazısı, Dikili Belediye Başkanlığı'nın 17.04.2017 tarih ve 1590 sayılı yazısı, İzmir Büyükşehir Belediye Başkanlığı Etüd ve Projeler Daire Başkanlığı'nın 05.06.2017 tarih ve E.144690 sayılı yazısı, Dikili Kaymakamlığı Tapu Müdürlüğü'nün 06.10.2017 tarih ve E.2204693 sayılı yazısı, konuya ilişkin Kurul Müdürlüğü uzmanlarınca hazırlanan 10.10.2017 tarihli ve 1272 sayılı rapor okundu, ekleri ve işlem dosyası incelendi, yapılan görüşmeler sonucunda

İzmir İli, Dikili İlçesi, Bademli Mahallesi, Köyiçi Mevkiinde kalan ekli Liste-1'de anılan taşınmazların korunması gerekli taşınmaz kültür varlığı olarak tescil edilmesine, tescil fişlerinin uygun olduğuna, korunma gruplarının ekli Liste-1'de belirtildiği şekilde belirlenmesine, ekli Liste-2'deki taşınmazlara ilişkin 2863 sayılı yasanın 7.maddesi kapsamında ilgili kurum ve kur

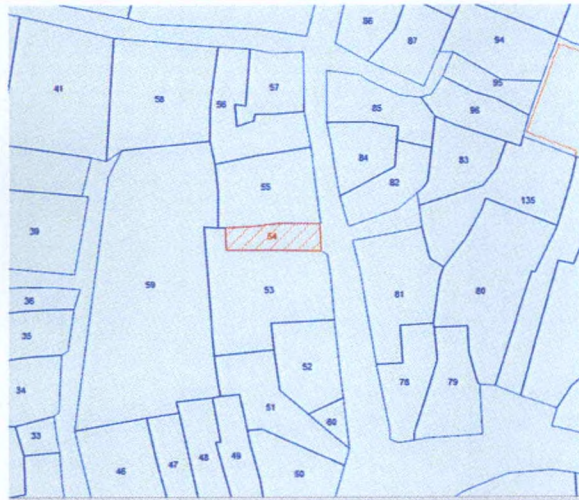
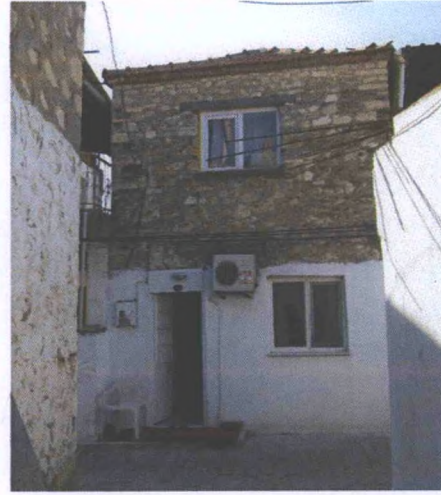
Fotoğraf

Genel Tanım: Diktörtgen şekilli parseldeki önbahçesiz bitişik nizamlı iki katlı kagir yapıdır.

Gözlemler: Giriş solundaki köşe duvarında ufak çapta malzeme dökümleri mevcuttur.

Yapılan Onarımlar: Yapının cephe elemanları ve çatısı yenilenmiştir.

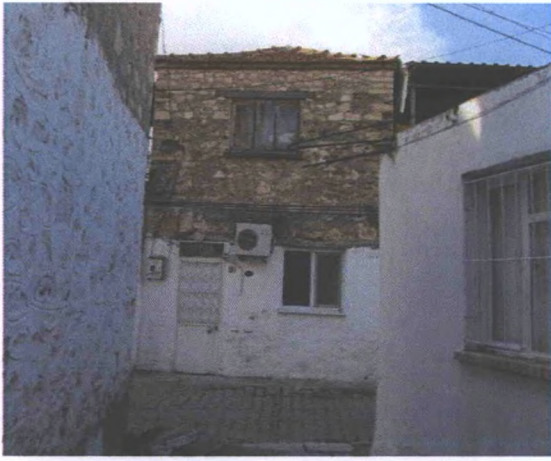
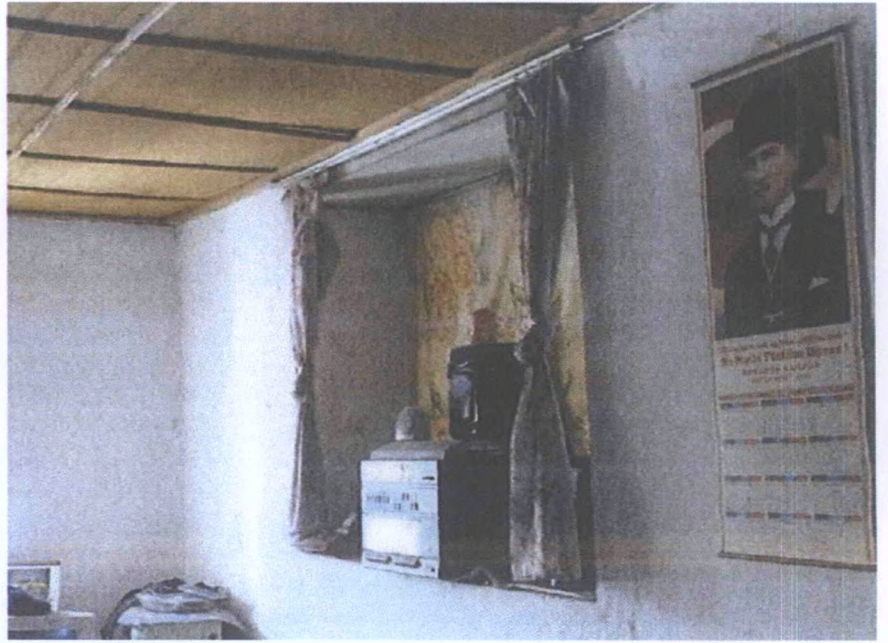
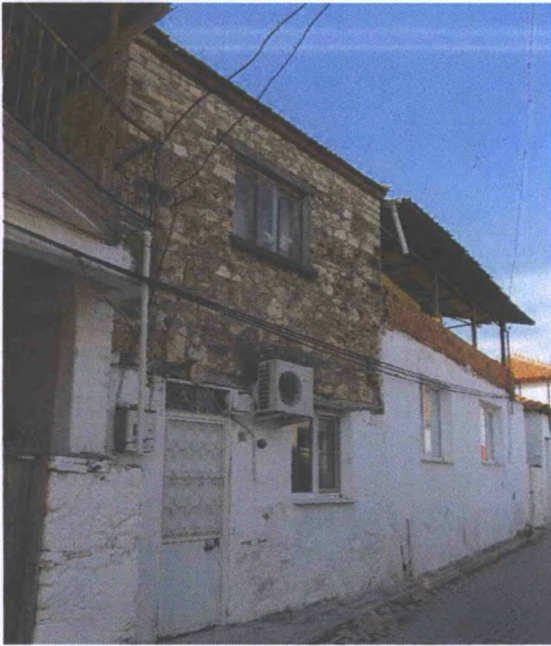
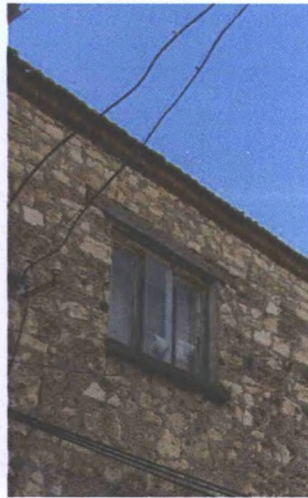
Genel Tanım: Tek katlı köşe konumlu ticari yapıdır.

Gözlemler: Köşe konumlu yapının cephelerinde sıva dökülmeleri ve sıva çatlakları görülmektedir.

Ayrıntılı Tanım: Bitişik nizamda köşe konumlu tek katlı kağıt ticari yapıdır. Çatısı marsilya kiremit örtülüdür. İzmir Büyükşehir Belediyesi Etüd ve Projeler Dairesi Başkanlığı'nın 05.06.2017 tarih ve E.144690 sayılı yazısı eki kurum görüşünde tek katlı yapının 1939 senesinde inşa edildiği, bakkal dükkanı olarak kullanıldığı, içerisinde günümüzde de bakkal raflarının bulunduğu belirtilmektedir. Mahalli bakımından özellik gösteren yapı kent ve çevre kimliğine katkı vermektedir.	Teknik bilgiler:	Su	Elektrik	Isıtma	Kanalizasyon
	Orijinal Kullanımı: Konut				
	Bugünkü Kullanımı: Konut

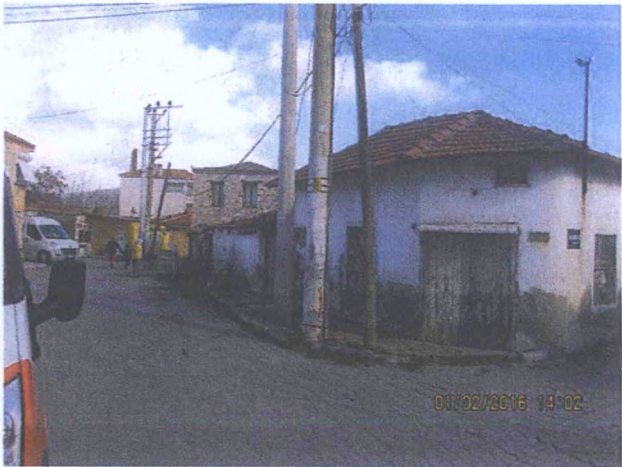
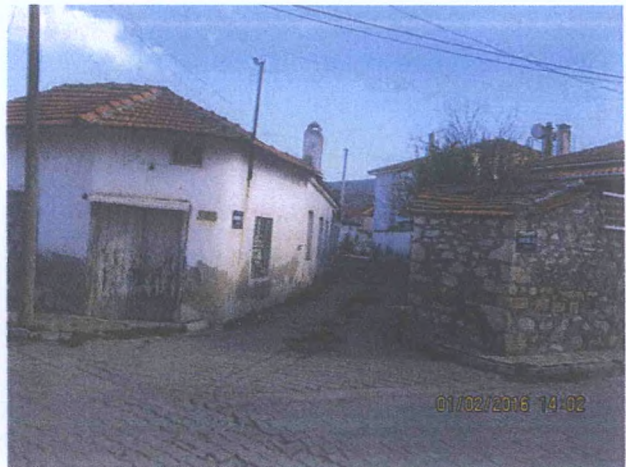
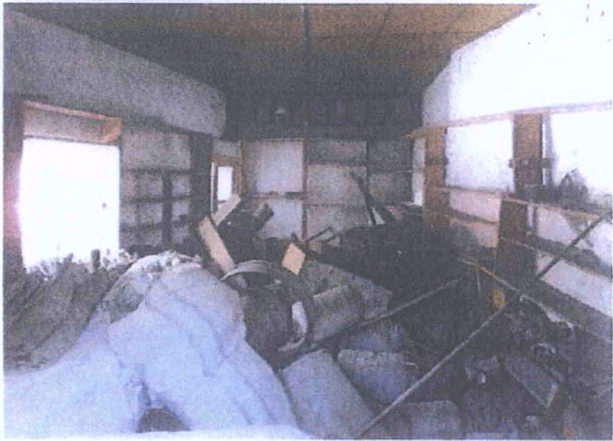
Gözlemler: Sokağa bakan cephesinde sıva dökülmeleri mevcuttur.				
Bugünkü Sahibi:	Özel mülkiyet	Bakımından sorumlu olması gereken kuruluş: İzmir Büyükşehir Belediyesi, Dikili Belediyesi,		
Yapılan Onarımlar: Yapının tamirat tadilat dışında esaslı onarım geçirmedeği düşünülmektedir.				
Ayrıntılı Tanım: İki katlı kırma çatılı, doğal taş malzemeden kağır yapım tekniğinde inşa edilmiş konut yapısıdır. Yapıya bitişik tek katlı müştemilatı vardır. Çatı silmeleri dekoratif açıdan özellik göstermektedir. Yapının sokağa bakan cephesinde iki, avlu cephesinde dört adet dikdörtgen formda ahşap kepenkli pencere mevcuttur. İçine girilemeyen yapının dış cephesi özgün durumundadır.		Teknik bilgiler:		
		Su		
		Elektrik		
		Isıtma		
		Kanalizasyon		
		Orijinal Kullanımı: Konut		
		Bugünkü Kullanımı: Konut		
		Önerilen Kullanımı: Konut		
		O.AYDEMİR Sanat Tarihçisi İMZA		
		Hazırlayanlar: .../.../2017		
		Mehmet Selman ARI Kül. Tur. Uzm. İMZA

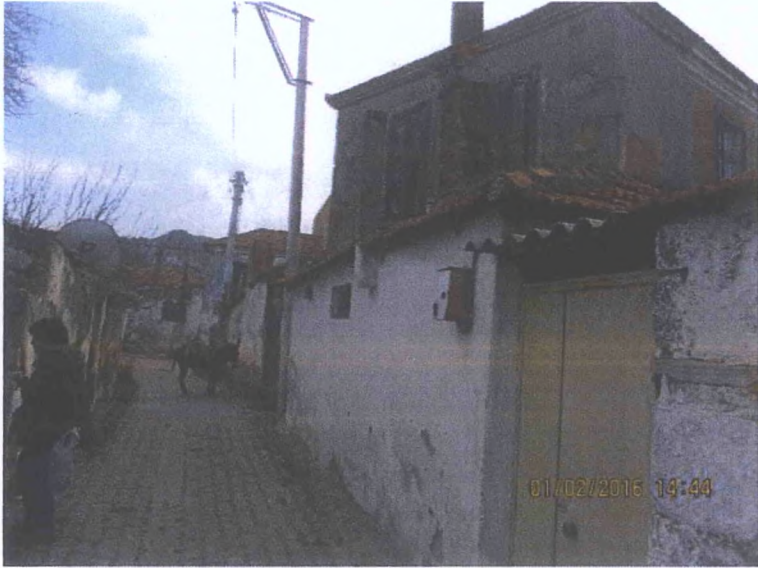
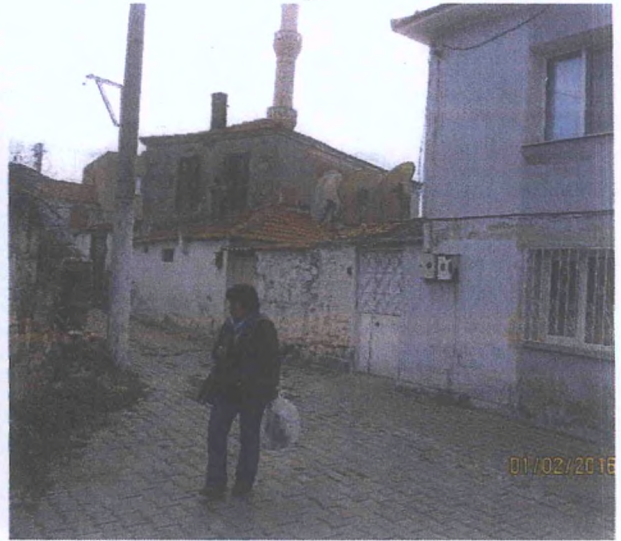
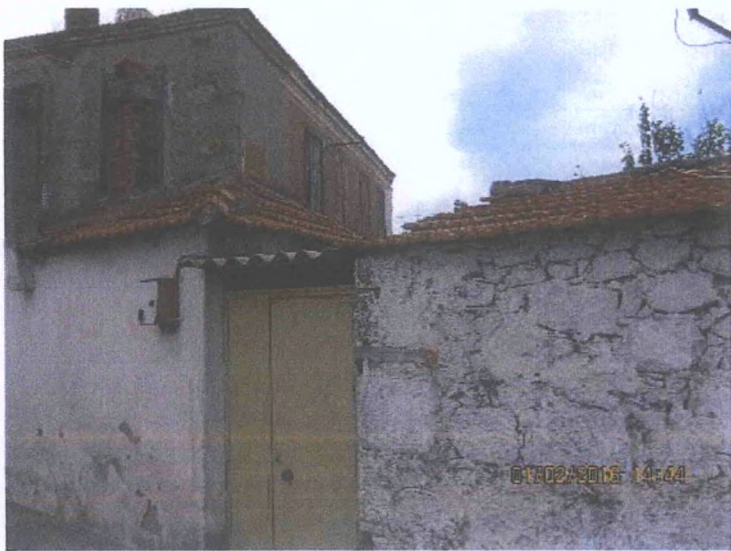
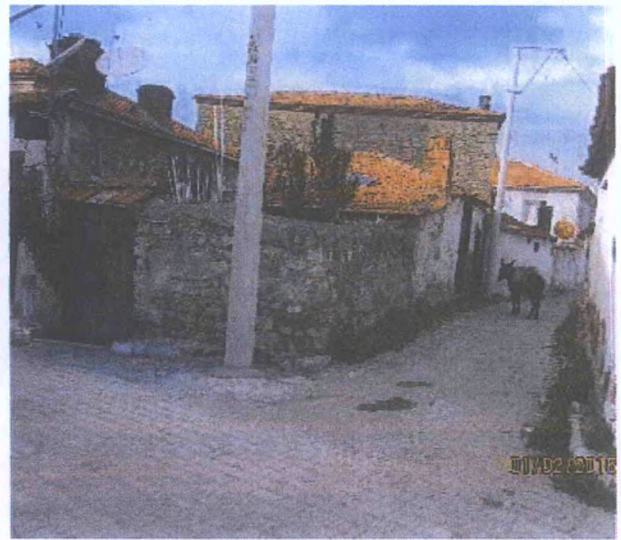
Genel Tanım: Avlulu iki katlı kağır evdir.

Gözlemler: Köşe konumlu sarı boyalı yapının cephelerinde sıva dökülmeleri ve sıva çatlakları görülmektedir.

Ayrıntılı Tanım: İki katlı taş konut yapısının ön cephesinde yapım tarihi (1946) yazmaktadır. Kırmızı çatısı Marsilya kiremit örtülüdür. Dikörtgen formlu pencereleri ahşap kepenklidir. Yapının ön cephesinde çiçek ve yıldız motifleri ile köşe plasterleri mevcuttur. Yapının içine girilememiştir. Dış cephe bakımından özgün özelliklerini koruduğu gözlemlenmiştir.	Teknik bilgiler:	Su	Elektrik	Isıtma	Kanalizasyon
	Orijinal Kullanımı: Konut				
	Bugünkü Kullanımı: Konut				
Önerilen Kullanımı: Konut	Hazırlayanlar: .../.../2017				
	Sanat Tarihçisi İMZA				
	Mehmet Selman ARI Kül. Tur. Uzm. İMZA				
	Arkeolog N.GÖKALP İMZA

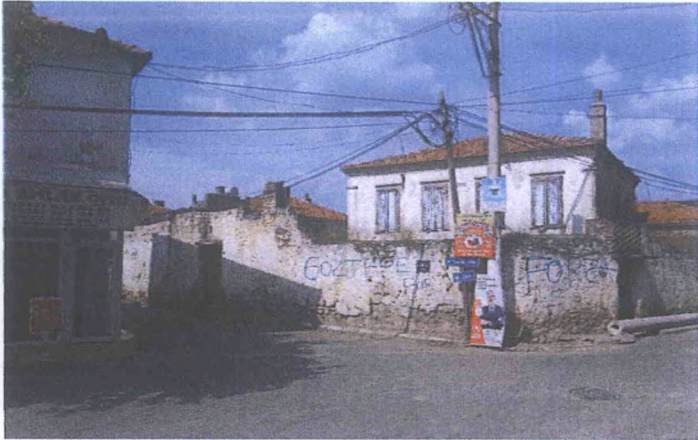
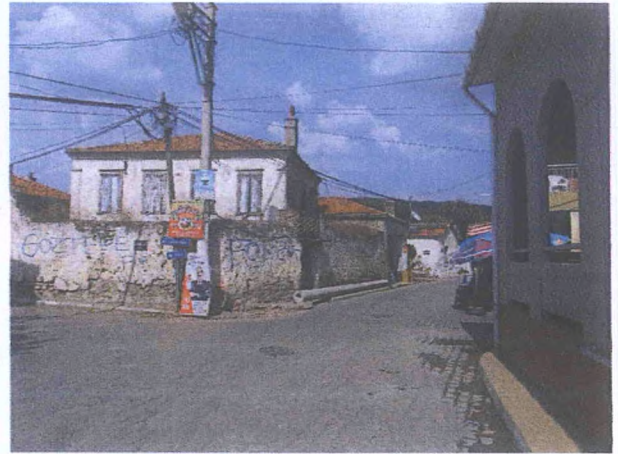
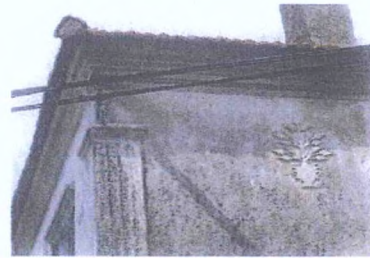
Genel Tanım: Ana taşınmaz niteliği tapu kaydında avlulu kağır ev olarak anılmaktadır.

Gözlemler: İki katlı kağır yapı günümüzde pansiyon olarak kullanılmaktadır.

Ayrıntılı Tanım: İki katlı pansiyon yapısının ön cephesinde 1948 yazmaktadır. Kırmızı çatısı Marsilya kiremit örtülüdür. Yapının içine girilememiştir. Dış cephe itibari ile özgün niteliklerini koruduğu gözlemlenmiştir. Yapının cephesinde çiçek ve yıldız motifleri mevcuttur. Dikdörtgen formulu pencereleri ahşap kepenklidir. Ön cephesi girişi kapısı üzerinde demir korkuluklu balkon yer almaktadır. Dekoratif, estetik, yapım tekniği bakımından özellik göstermesi, kent ve çevre kimliğine katkıda bulunmaktadır.	Teknik bilgiler:	Su	Elektrik	Isıtma	Kanalizasyon
	Orijinal Kullanımı: Konut				
	Bugünkü Kullanımı: Konut				
	Önerilen Kullanımı: Konut				
	Hazırlayanlar: .../.../2017

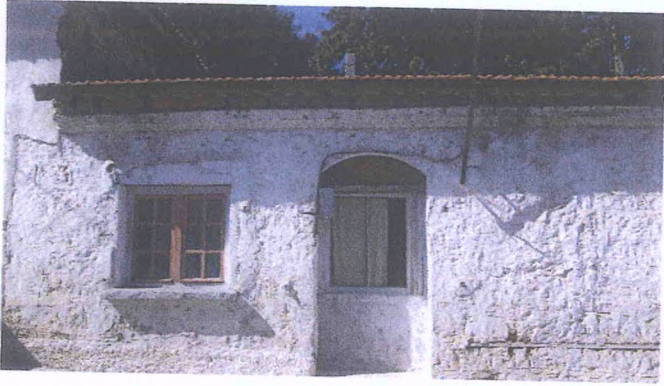
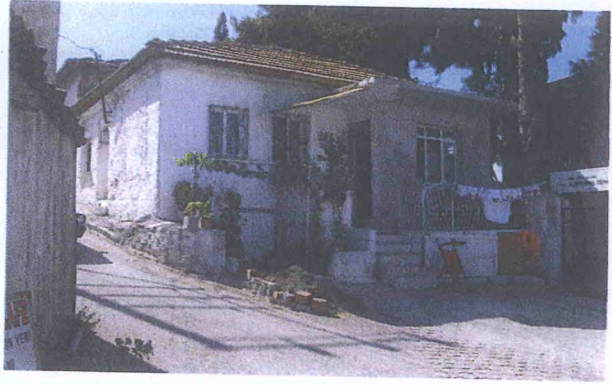
AVRUPA KONSEYİ	Doğal Ve Kültürel Varlıkları Koruma Envanteri D.K.C.K.E		KÜLTÜR VARLIĞI	Envanter No: 35.05.447
TÜRKİYE	Kültür Varlıkları ve Müzeler Genel Müdürlüğü			Harita No:
İli: İzmir	İlçesi: Dikili	Mahalle Köy: Bademli		1.Grup Yapı
SOKAK :		Pafta : Ada : Parsel : 379	KORUMA DERECESESİ	2.Grup Yapı X
Adı: Ticari Yapı	Yaptıran: -	Yapan: -	Mimari Çağı:	Üslup: -
	Yapım Tarihi: 20.yy	Kitabe: -	Vakfiye:-	
Genel Tanım: Tek katlı ticari yapıdır.				
Koruma Durumu	A İyi B Orta C Fena	Taşıyıcı	A Dış Yapı B C	A Üst Yapı B C
			A İç Yapı B C	A Süsleme Elemanları B C
				A Rutubet B C
				A Yok B İzi Var C Önemli
Fotoğraf		 		
Gözlemler: Köşe konumlu tek katlı ticari yapıdır.				
Bugünkü Sahibi:	Özel mülkiyet		Bakımından sorumlu olması gereken kuruluş: İzmir Büyükşehir Belediyesi, Dikili Belediyesi, Şahıs	
Yapılan Onarımlar: Yapının tamirat tadilat dışında esaslı onarım geçirmedeği düşünülmektedir.				
Ayrıntılı Tanım: Köşe konumlu tek katlı ticaret yapısıdır. Sundurma çatısı marsilya kiremit örtülüdür. Kağır yapım tekniğindeki yapının her iki cephesinde de girişi mevcuttur. Öncephe kapısı ve pencereleri söveli olup, üstleri silmelidir. cephesindeki kapısının silme ve sövelerinin bir bölümü yitirilmiştir. Estetik, dekoratif ve yapım tekniği açısından özellik gösteren yapı kent ve çevre kimliğine katkı vermektedir.		Teknik bilgiler: Su Elektrik Isıtma Kanalizasyon

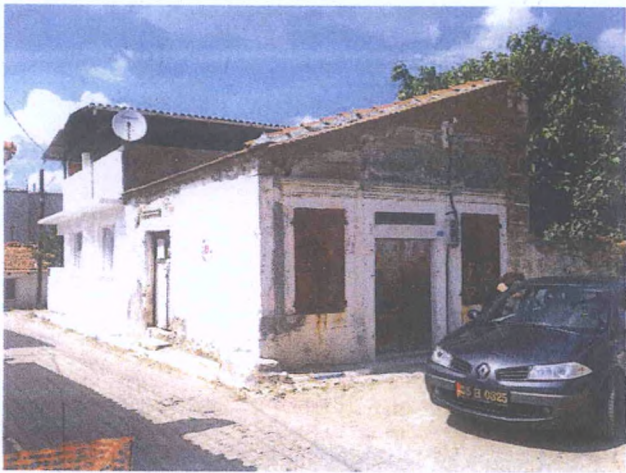
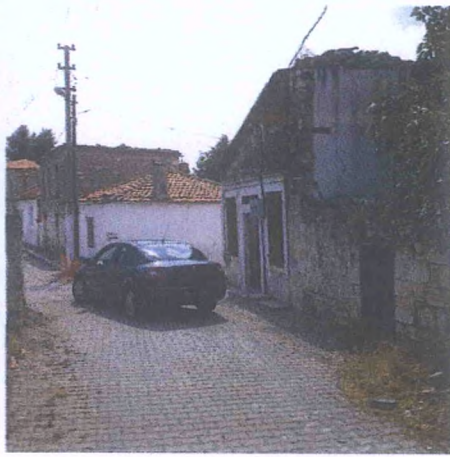
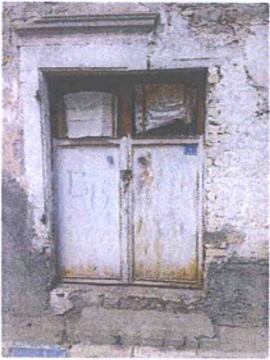
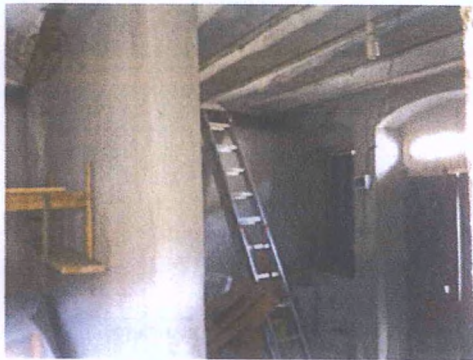
Genel Tanım: Ana taşınmaz niteliği tapu kaydında iki katlı avlulu kagir ev olarak anılmaktadır.

Ayrıntılı Tanım: İki katlı kagir konut yapısına avlu içerisinden girilir. Yapının yola bakan ve giriş veren cephesinde ikişer adet dikdörtgen formda penceresi mevcuttur. Dekoratif, açıdan sade olan yapı yapım tekniği, cephe oranları ile mahalli özellik gösteren yapı kent ve çevre kimliğine katkı vermektedir.

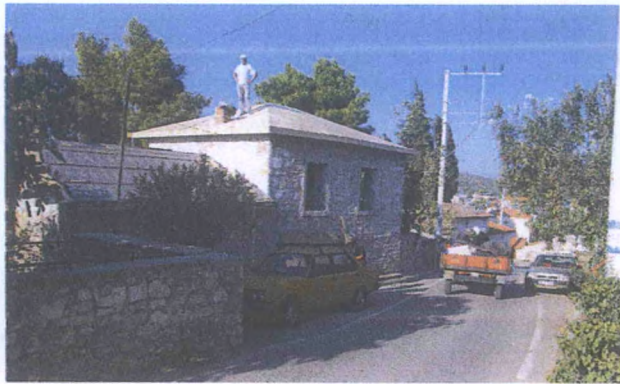
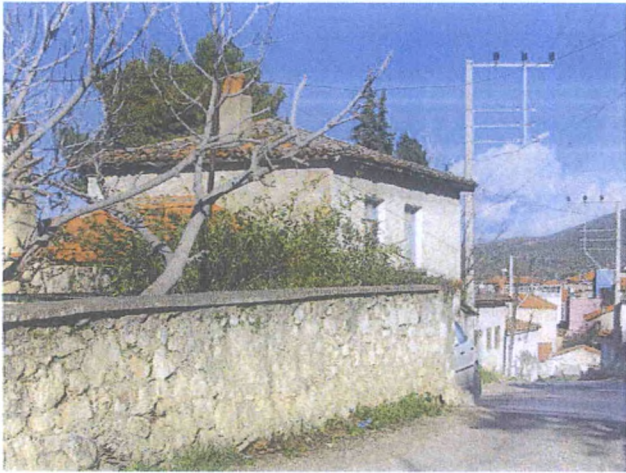
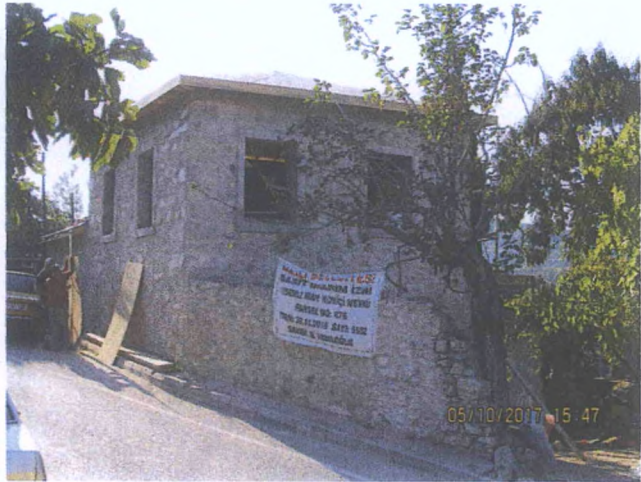
Gözlemler: Cephe sıvasında rutubet izleri görülmektedir.					
Bugünkü Sahibi:	Özel mülkiyet		Bakımından sorumlu olması gereken kuruluş: İzmir Büyükşehir Belediyesi, Dikili Belediyesi,		
Yapılan Onarımlar: Yapının tamirat tadilat dışında esaslı onarım geçirmediği düşünülmektedir.					
Ayrıntılı Tanım: Kırmızı çatısı Marsilya kiremit örtülü avlulu yapıya bahçesinden geçilir. İçine girilemeyen yapının ön cephesinde dört adet dikdörtgen forma penceresi vardır. Bunlardan ikisinin ahşap kepenkleri günümüzde mevcuttur. Pencerenin yarım metre kadar yukarısında ise dekoratif bir silmenin geçmişte bir bütün olabileceği düşünülmektedir. Malzeme, yapım tekniği, dekoratif açıdan özellik gösteren yapının köy dokusuna katkıda bulunması, yöresel yaşam biçimini yansıtmaya sebebi ile tescilli uygundur.			Teknik bilgiler:		
			Su		
			Elektrik		
			Isıtma		
			Kanalizasyon		
			Orijinal Kullanımı: Konut		
			Bugünkü Kullanımı: Konut

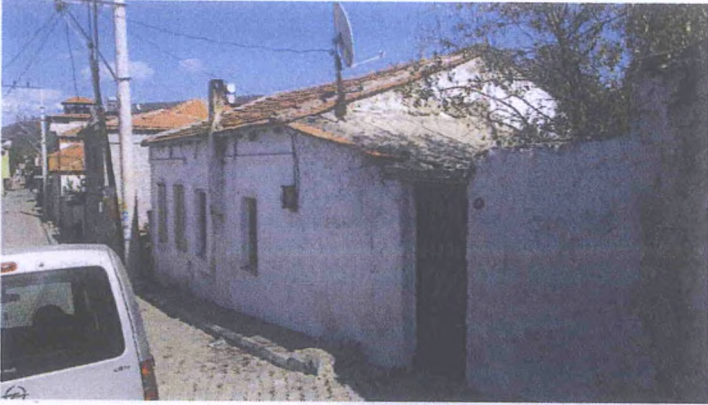
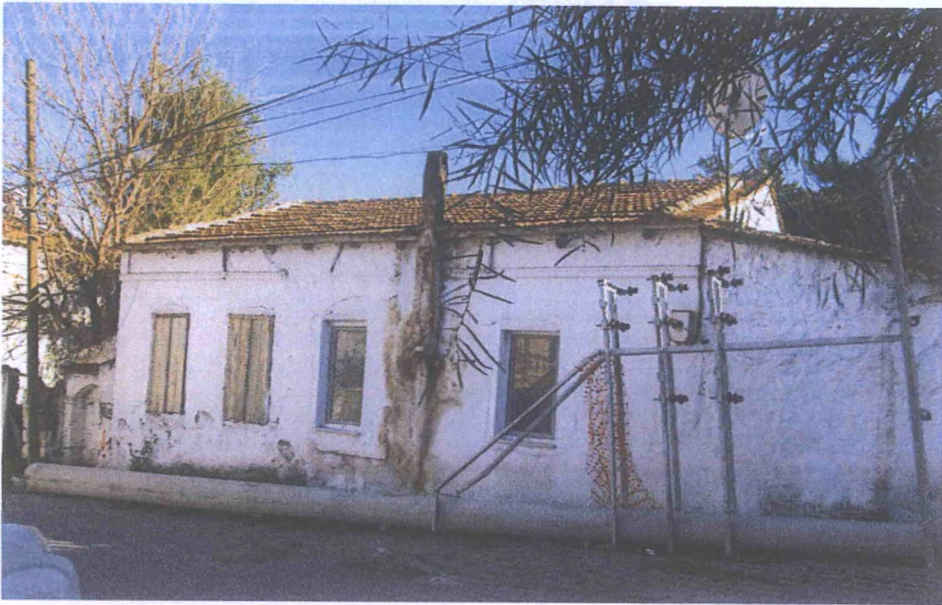
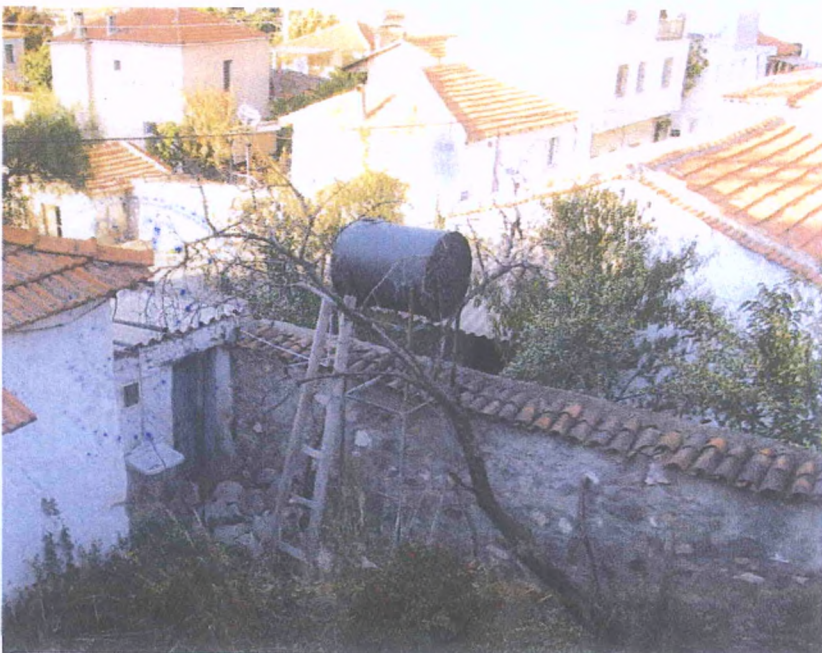
Genel Tanım: Bahçeli iki katlı kagir konut yapısıdır.

Gözlemler: Cephelerinde sıva dökülmeleri mevcuttur.

Ayrıntılı Tanım: Kıрма çatısı marsilya kiremit örtülü iki katlı kagir yapıdır. Cepheleri sıvalıdır. İzmir Büyükşehir Belediyesi Etüd ve Projeler Dairesi Başkanlığı'nın 05.06.2017 tarih ve E.144690 sayılı yazısı eki kurum görüşünde sözel kaynaklardan yapının 1950 senesinde yapıldığı bilgisinin verildiği, iç mekanda bazı değişiklikler bulunduğu belirtilmektedir. Sokağa bakan cephe üst katında iki, alt katta iki adet dikdörtgen formda pencere vardır. Yine avluya bakan cephesinde üst katta üç adet ahşap kanatlı penceresi mevcuttur. Bademli'deki iki katlı köy evi mimarisine iyi bir örnek olan yapı mahalli, malzeme, yapım tekniği bakımından özellik göstermesi bakımından kent ve çevre kimliğine katkıda bulunmaktadır.	Teknik bilgiler:	Su	Elektrik	Isıtma	Kanalizasyon
	Orijinal Kullanımı: Konut Bugünkü Kullanımı: Konut Önerilen Kullanımı: Konut	Hazırlayanlar: .../.../2017			
Mehmet Selman ARI Kül. Tur. Uzm. İMZA		Arkeolog N.GÖKALP İMZA

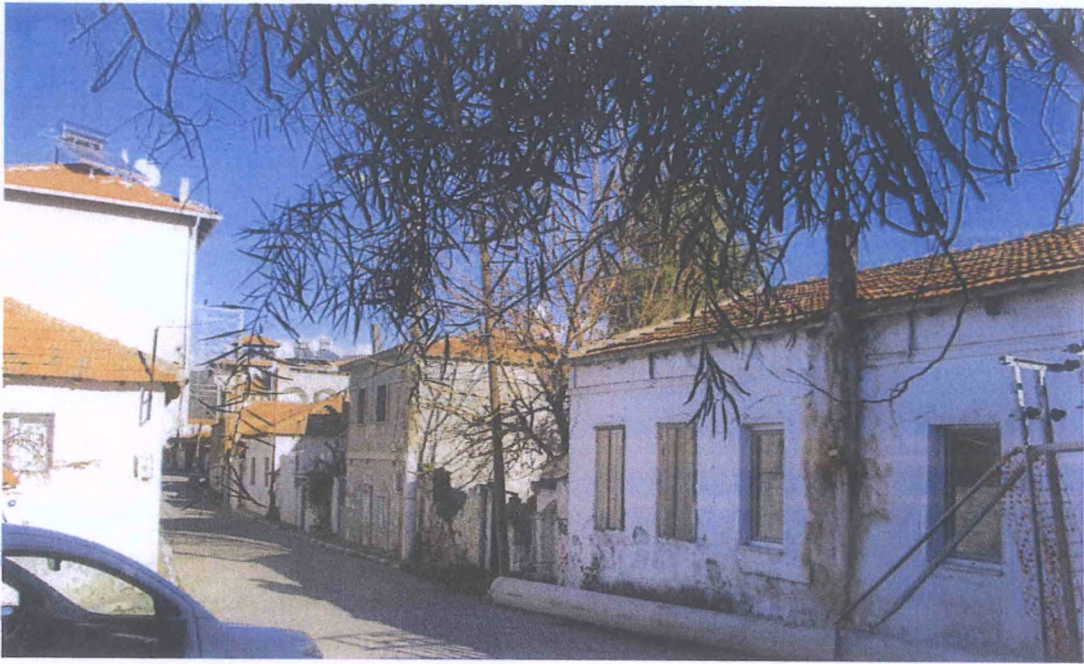
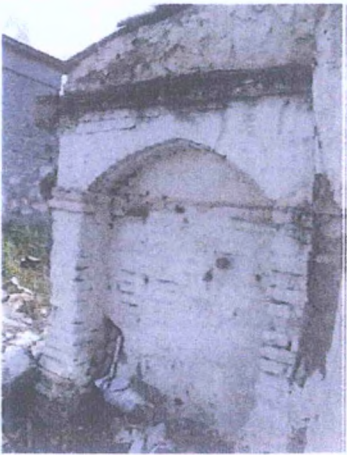
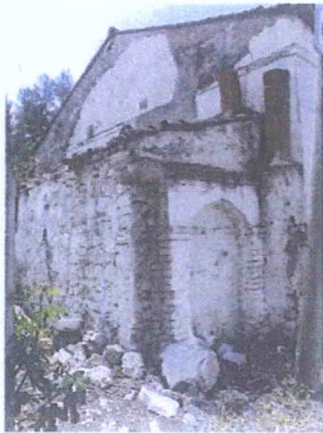
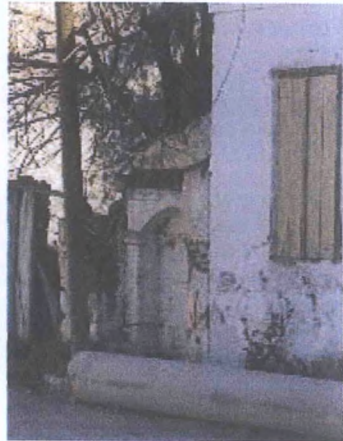
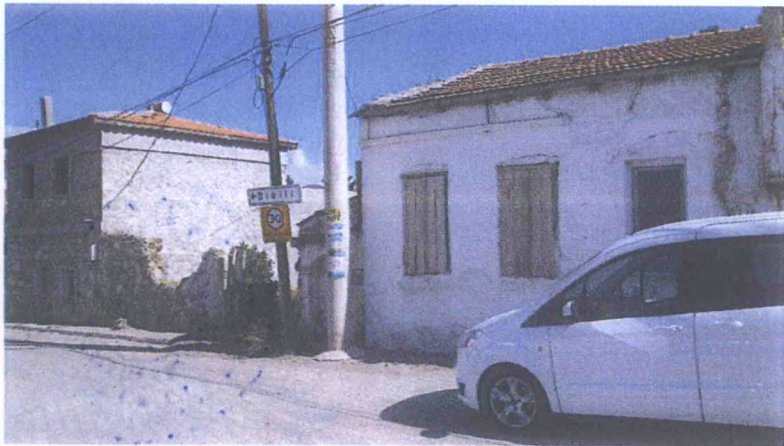
Genel Tanım: Konut									
Koruma Durumu	A İyi	Taşıyıcı	A Dış Yapı	A Üst Yapı	A İç Yapı	A Süsleme	A Rutubet	A Yok	A Yok
	B Orta		B	B	B	B Elemanları	B	B İzi Var	B İzi Var
	C Fena		C	C	C	C	C	C Önemli	C Önemli

Gözlemler: Yapı hasarlı durumda olup onarımına esaslı yönelik rölöve restorasyon projeleri hazırlanmalıdır.

Ayrıntılı Tanım: Tek katlı kâgir yapıym tekniğinde inşa edilmiş olan yapı ağır hasarlı durumdadır. Yapının cephesi yola bitişik konumlu olup, cephesinde enine dikdörtgen formulu iki adet pencere ve bir adet giriş kapısı bulunmaktadır. Cephesinde yer alan pencere ve kapıların lento ve söveleri düzgün kesme taş malzeme ile yapılmıştır. Giriş kapısı üzerinde aydınlatma penceresi bulunmaktadır. yapının köşeleri plasterler ile çatı altı silme ve dış motifi ile bezenerek yapının cephesine hareketlilik kazandırılmıştır. Yapının üzeri kırmızı çatı ve alaturka kiremit örtülmüştür. Çatısının bir kısmı yıkık durumdadır.	Teknik bilgiler:	Su	Elektrik	Isıtma	Kanalizasyon	
	Orjinal Kullanımı:Konut	Bugünkü Kullanımı: Konut				
	Önerilen Kullanımı:Konut	O.AYDEMİR Hazırlayanlar: .../.../2017				
	Sanat Tarihçisi	İMZA				
	Mehmet Selman ARI	Kül. Tur. Uzm.				
	İMZA	Arkeolog				
	N.GÖKALP	İMZA

Yapılan Onarımlar: yapı ağır hasarlı olup onarım gerektirmektedir.

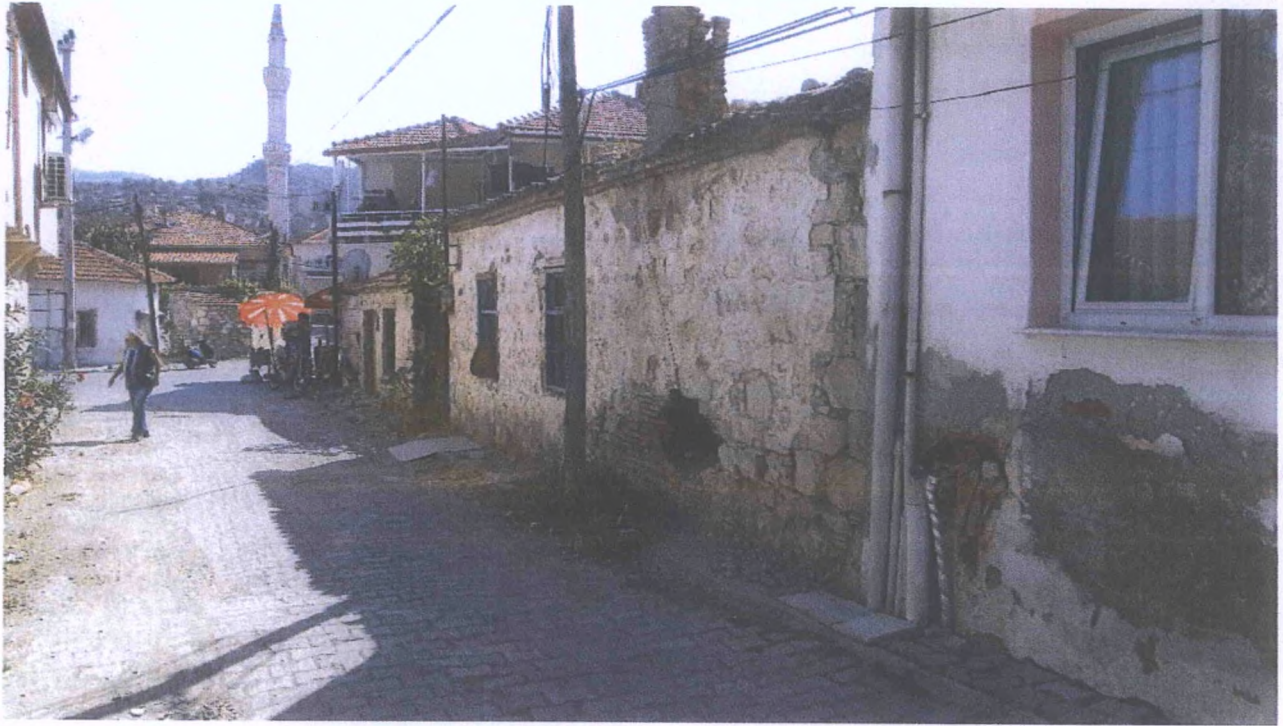
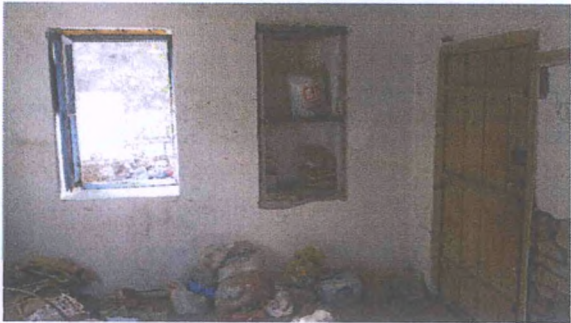
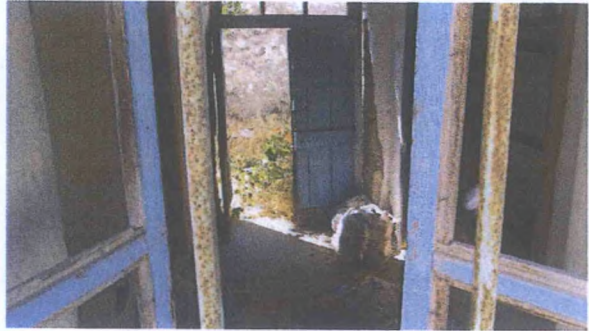
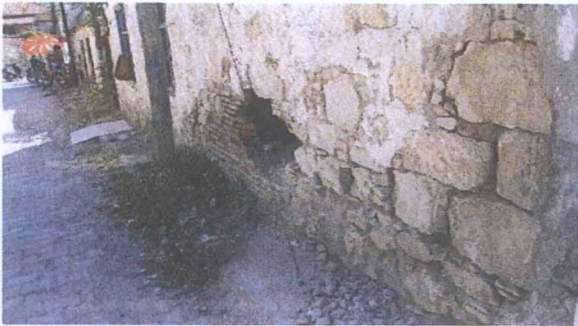
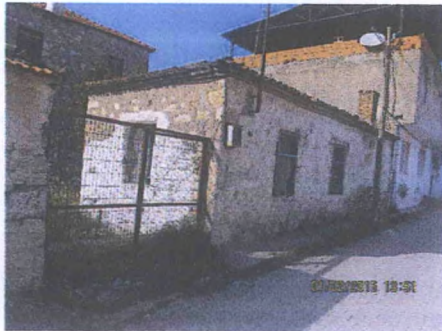
Gözlemler: Yapının öncephesi sağında beden duvarında yarım metre genişliğinde bir delik, duvarda ve bacasında çatlaklar mevcuttur.				
Bugünkü Sahibi:	Özel mülkiyet	Bakımından sorumlu olması gereken kuruluş: İzmir Büyükşehir Belediyesi, Dikili Belediyesi, Şahıs		
Yapılan Onarımlar: Yapının tamirat tadilat dışında esaslı onarım geçirmediği düşünülmektedir.				
Ayrıntılı Tanım: Öncephesinde dikdörtgen formda iki adet pencere açıklığı olan konut yapısıdır. Arka bahçeye açılan küçük bir sofadan sağ ve soldaki birer odaya geçilmektedir. Bahçesi kapalı olduğu için yapının içine girilememiştir. Mahalli özellik gösteren yapının bozulan cephe duvarlarının özgün form ve malzemeye bağlı kalarak onarılmasına ihtiyaç duymaktadır.		Teknik bilgiler:		
		Su		
		Elektrik		
		Isıtma		
		Kanalizasyon		
		Orijinal Kullanımı: Konut		
		Bugünkü Kullanımı: Konut		
		Önerilen Kullanımı: Konut		
		O.AYDEMİR Sanat Tarihçisi İMZA

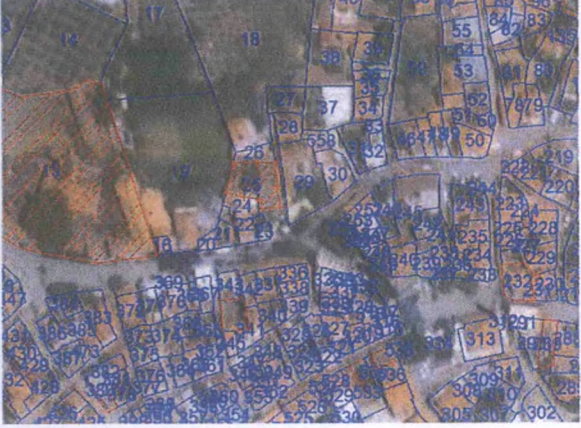
Gözlemler: Köşe konumlu iki katlı yapının ön ve çatı silmesinden ilerleyen duvar çatlakları mevcuttur.							
Bugünkü Sahibi:		Özel mülkiyet		Bakımından sorumlu olması gereken kuruluş: İzmir Büyükşehir Belediyesi, Dikili Belediyesi, Şahıs

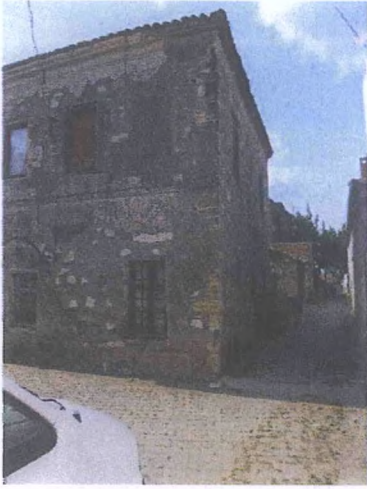
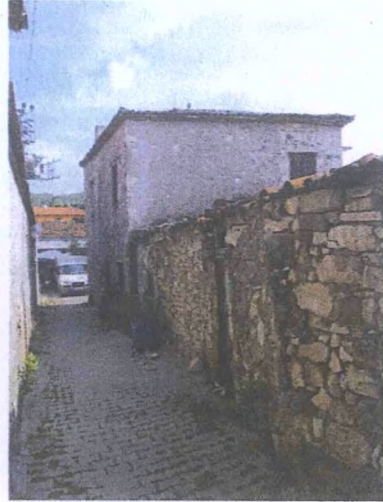
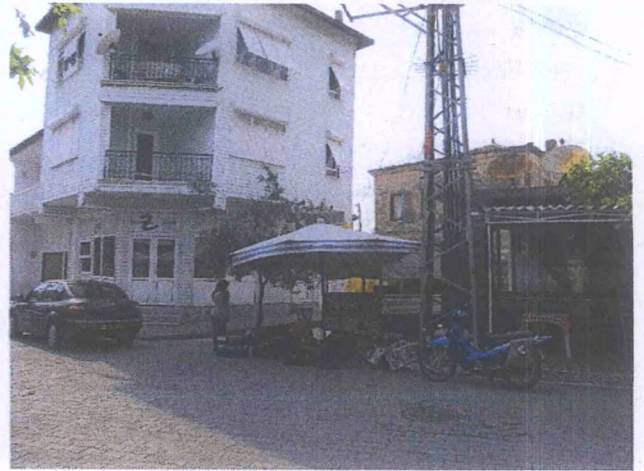
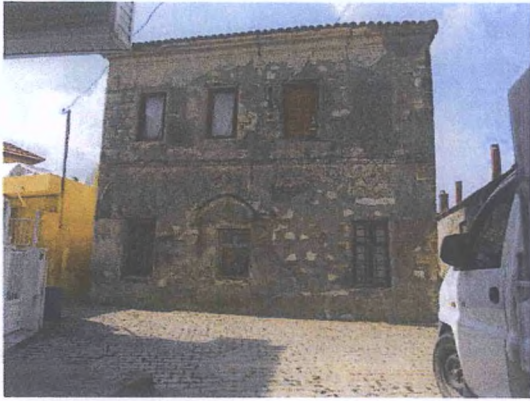
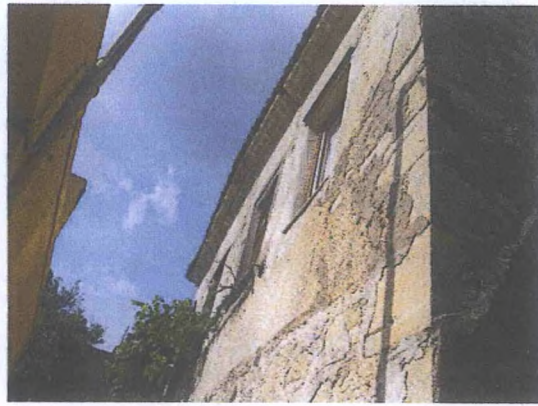
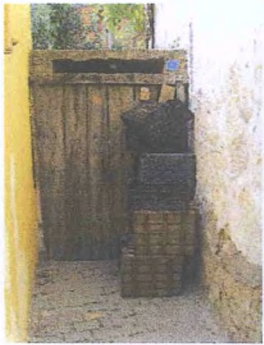
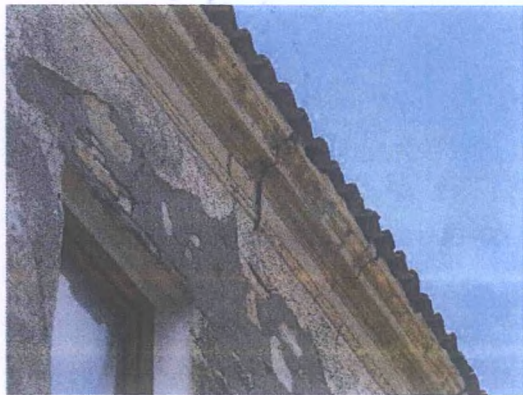
Yapılan Onarımlar: Yapının tamirat tadilatlar ile ön cephesine bulunan girişin kapatılarak pencereye dönüştürüldüğü düşünülmektedir.							
Ayrıntılı Tanım: Köşe konumlu iki katlı kagir yapıdır. Kıırma çatısı alaturka kiremit örtülüdür. Köşeleri düzgün kesme taşlar ile örülmüştür. Ön cephe alt katta kemerli pencerenin geçmişte yapının girişi olabileceği düşünülmektedir. Pencere açıklıkları dikdörtgendir. Pencere korkuluklarından ikisi özgün ve demir doğramadır. Ana yapının arkasında bitişik kagir müstemilatı vardır. Yapım tekniği, çatı silmeleri, cephe açıkları ile dekoratif ve mimari açıdan özellik gösteren yapı kent ve çevre kimliğine katkı vermektedir.				Teknik bilgiler:			
				Su		Elektrik	
				Isıtma		Kanalizasyon	
				Orijinal Kullanımı: Konut			
				Bugünkü Kullanımı: Konut			
				O.AYDEMİR Sanat Tarihçisi İMZA		Hazırlayanlar: .../.../2017	
				Mehmet Selman ARI Kül. Tur. Uzm. İMZA			
				Arkeolog N.GÖKALP İMZA

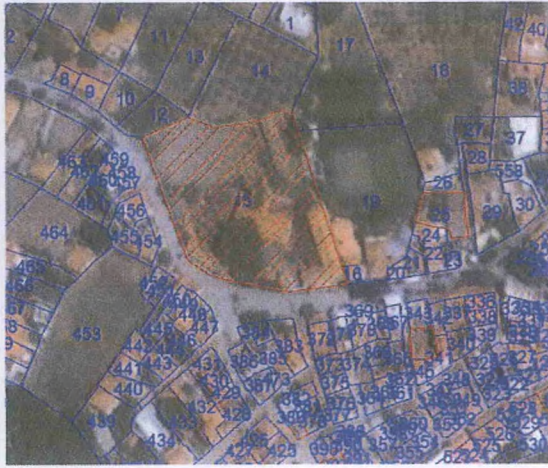
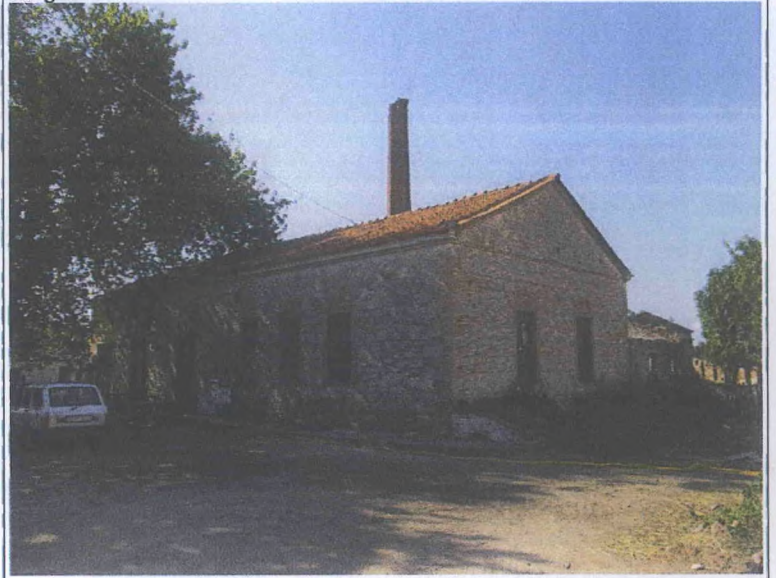
Fotoğraf

Gözlemler: Ana bina günümüzde ayakta. Bacasının üst kısmı yıkılmıştır.

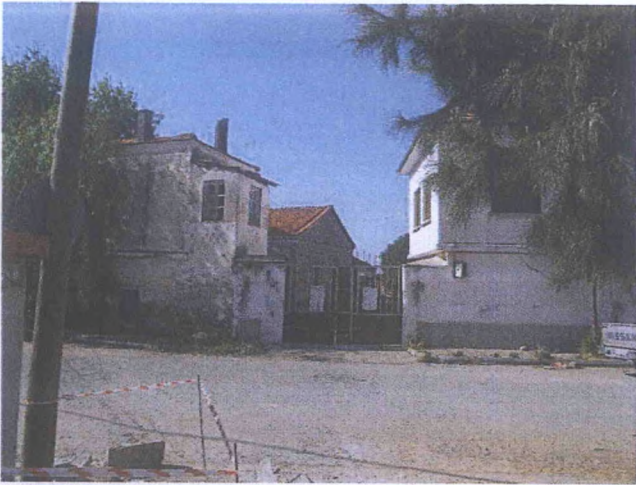
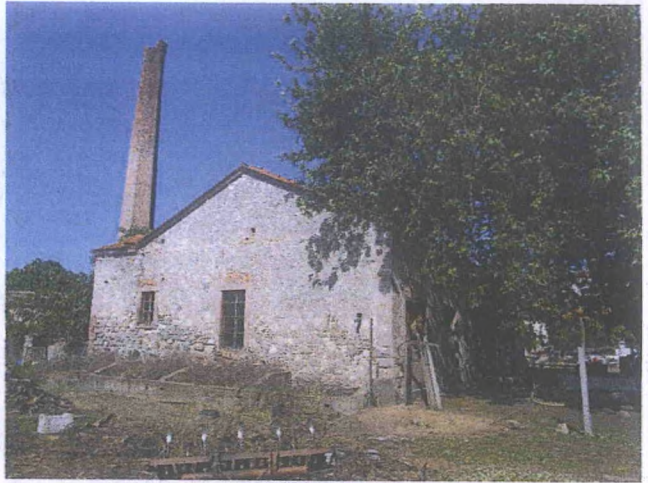
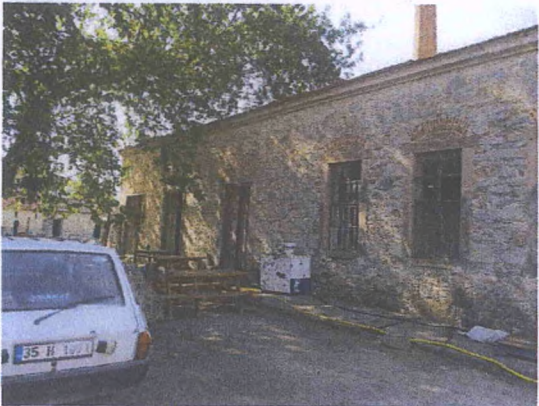
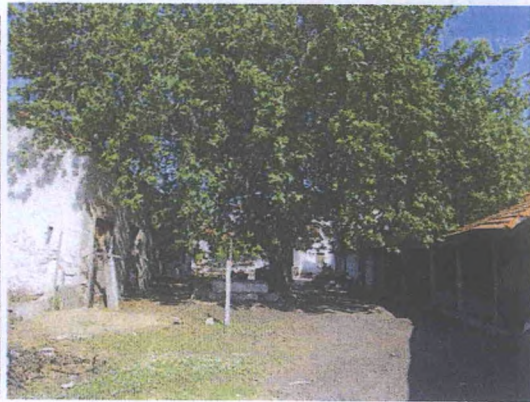
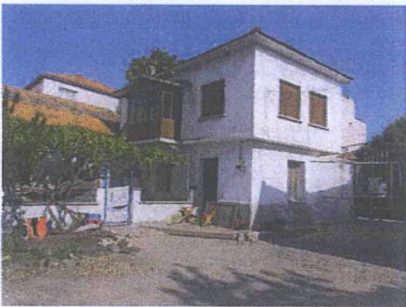
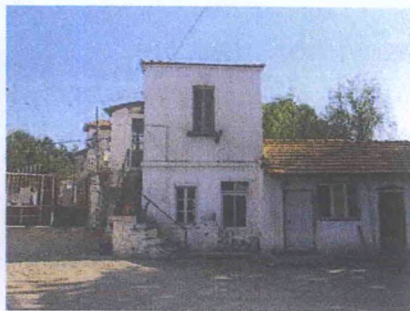
Yapılan Onarımlar: Yapının tamirat tadilat dışında esaslı onarım geçirmediği düşünülmektedir.

Ayrıntılı Tanım: İzmir Büyükşehir Belediyesi Etüd ve Projeler Dairesi Başkanlığı'nın 05.06.2017 tarih ve E.144690 sayılı yazısı eki kurum görüşünde sözel kaynaklardan zeytinyağı fabrikasının üç yüzyıllık bir geçmişe sahip olduğu, Bademli'de yaşamış Levanten bir aile olan Ballardur'lar tarafından yaptırıldığı, kalın taş duvarlara sahip ana bina ve bahçesinde bulunan ek yapılardan oluşan kompleksin içinde büyük yağ küpleri, zeytinyağı kazanları ile makine kalıntılarının mevcut olduğu aktarılmıştır.	Teknik bilgiler:	Su	Elektrik	Isıtma	Kanalizasyon
	Orijinal Kullanımı: Zeytinyağı Fabrikası				
	Bugünkü Kullanımı: Zeytinyağı Fabrikası				
	Önerilen Kullanımı:				
	O.AYDEMİR Sanat Tarihçisi İMZA	Hazırlayanlar:	.../.../2017		
	Mehmet Selman ARI Kül. Tur. Uzm. İMZA				
	Arkeolog N.GÖKALP İMZA
