**KÜLTÜR VE TURİZM BAKANLIĞI**  
**İZMİR 2 NUMARALI KÜLTÜR VARLIKLARINI**  
**KORUMA BÖLGE KURULU**  
**KARAR**

Manisa ili, Şehzadeler ilçesi, 1.Anafartalar Mahallesi, Kentsel sit alanında kalan ve tescilli Yeni Hanın bulunduğu 426 ada üzerinde yer alan; 11.08.2017 tarihli ve 8617 sayılı kararımız eki liste 1'de tescil edilen 33 adet yapıya yönelik hazırlanan tescil işlerinin uygun olduğuna, karar verildi.

T.C  
KÜLTÜR VE TURİZM BAKANLIĞI  
İZMİR 2 NUMARALI KÜLTÜR VARLIKLARINI  
KORUMA BÖLGE KURULU MÜDÜRLÜĞÜ  
İZMİR 2 NUMARALI KÜLTÜR VARLIKLARINI  
KORUMA BÖLGE KURULU'NUN  
13.10.2017 TARİHLİ VE 8893 SAYILI  
KARARI EKİDİR

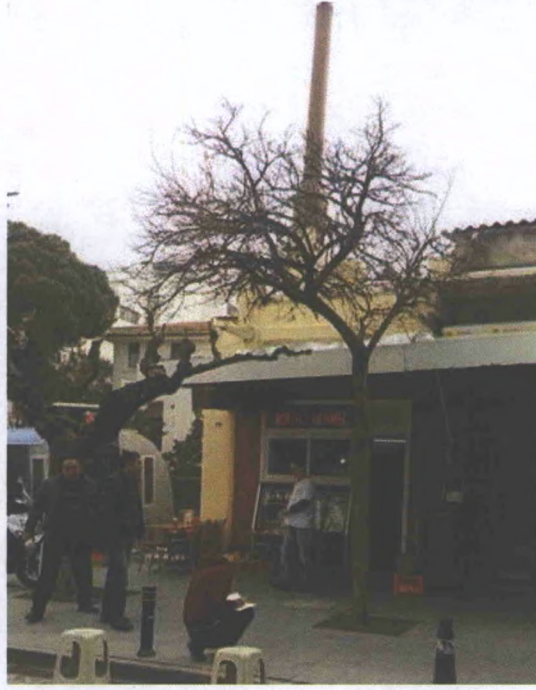
Gözlemler:						
Bugünkü Sahibi:	Şahıs	Bakımından sorumlu olması gereken kuruluş:				
Yapılan Onarımlar:						
Ayrıntılı Tanım: Tek Katlı ticaret yapısı alınlıklı olup, gizli çatılıdır. Yapının dış cephesi seramik kaplıdır. Cephe doğramaları alüminyumdur. Yapının ara katına çelik merdiven ile çıkılır. Yapının içi tamamen seramik ile kaplanmıştır.		Teknik bilgiler:	Su	Elektrik	Isıtma	Kanalizasyon

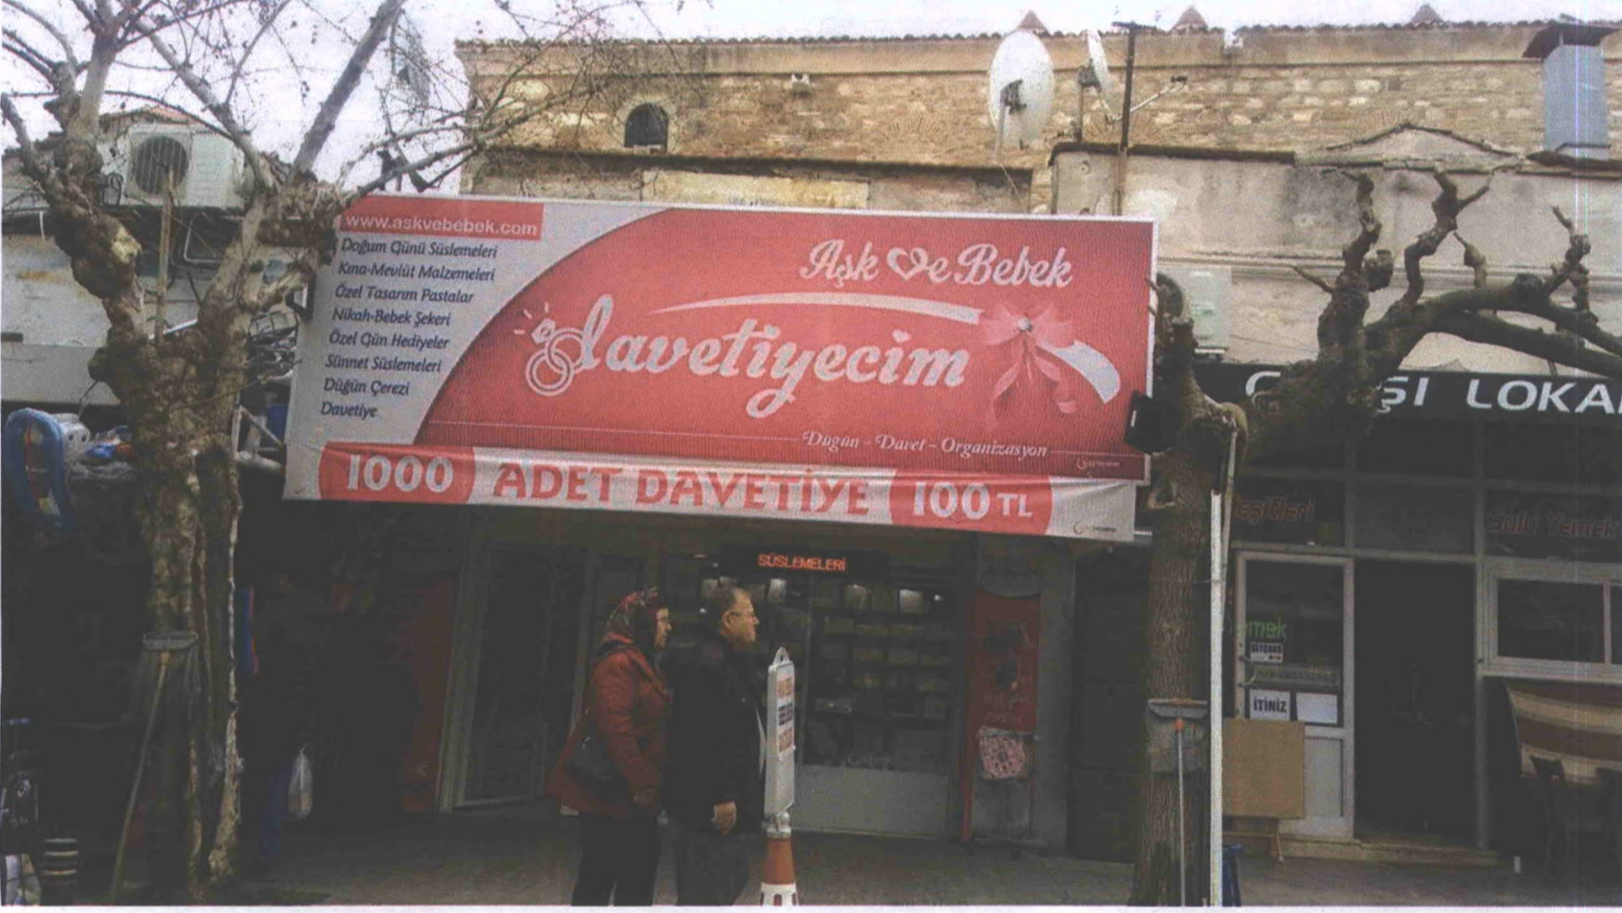
AVRUPA KONSEYİ	Doğal Ve Kültürel Varlıkları Koruma Envanteri D.K.C.K.E		KÜLTÜR VARLIĞI	Envanter No:				
TÜRKİYE	Kültür Varlıkları ve Müzeler Genel Müdürlüğü			Harita No:				
İli: Manisa	İlçesi: Şehzadeler	Mahalle Köy: Anafartalar		KORUMA DERECESİ	1.Grup Yapı			
SOKAK :	Pafta : Ada : 426 Parsel :58 parsel		2.Grup Yapı		X			
Adı: Ticaret	Yaptıran:	Yapan:	Mimari Çağı: 20 yüzyıl sonu					
	Yapım Tarihi:	Kitabe:	Vakfiye:					
Genel Tanım: ticaret yapısı								
Koruma Durumu	A İyi B Orta C Fena	Taşıyıcı	A Dış Yapı B C	A Üst Yapı B C	A İç Yapı B C	A Süsleme B Elemanları C	A Rutubet B C	A Yok B İzi Var C Önemli

Ayrıntılı Tanım: Yapı düz alınlıklı olup, çatısının bir kısmı gizli beşik çatıdır. Yapının arka kısmında yaklaşık yarı mesafesine betonarme ara kat yapılmıştır. Ara kat olan kısmın çatısı ayrı kurgulanmış ve dört yöne eğimli Marsilya çatı yapılmıştır. Tavanlar alçı kaplamadır. Yapının cephe doğramaları alüminyumdur.

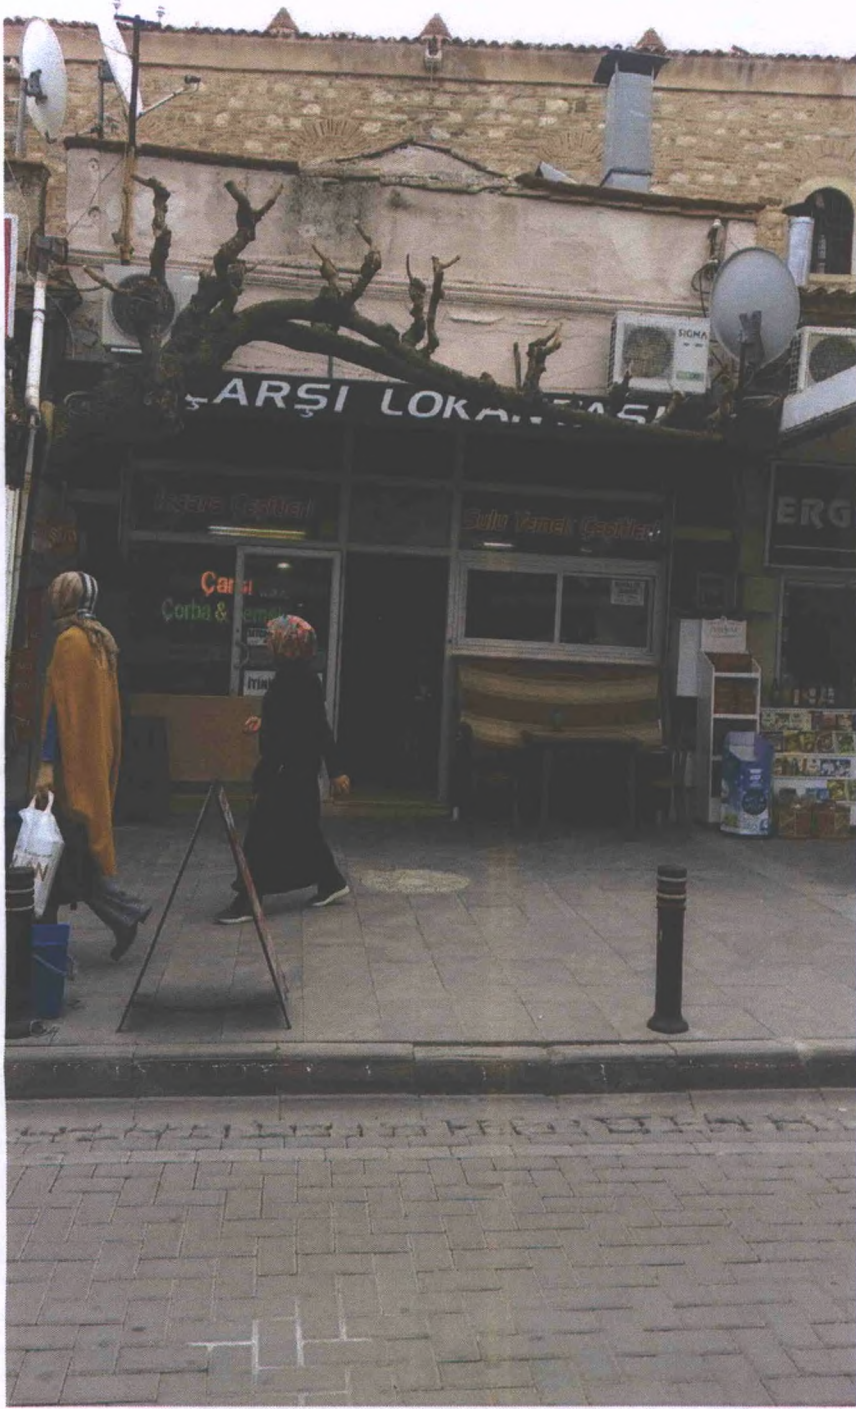
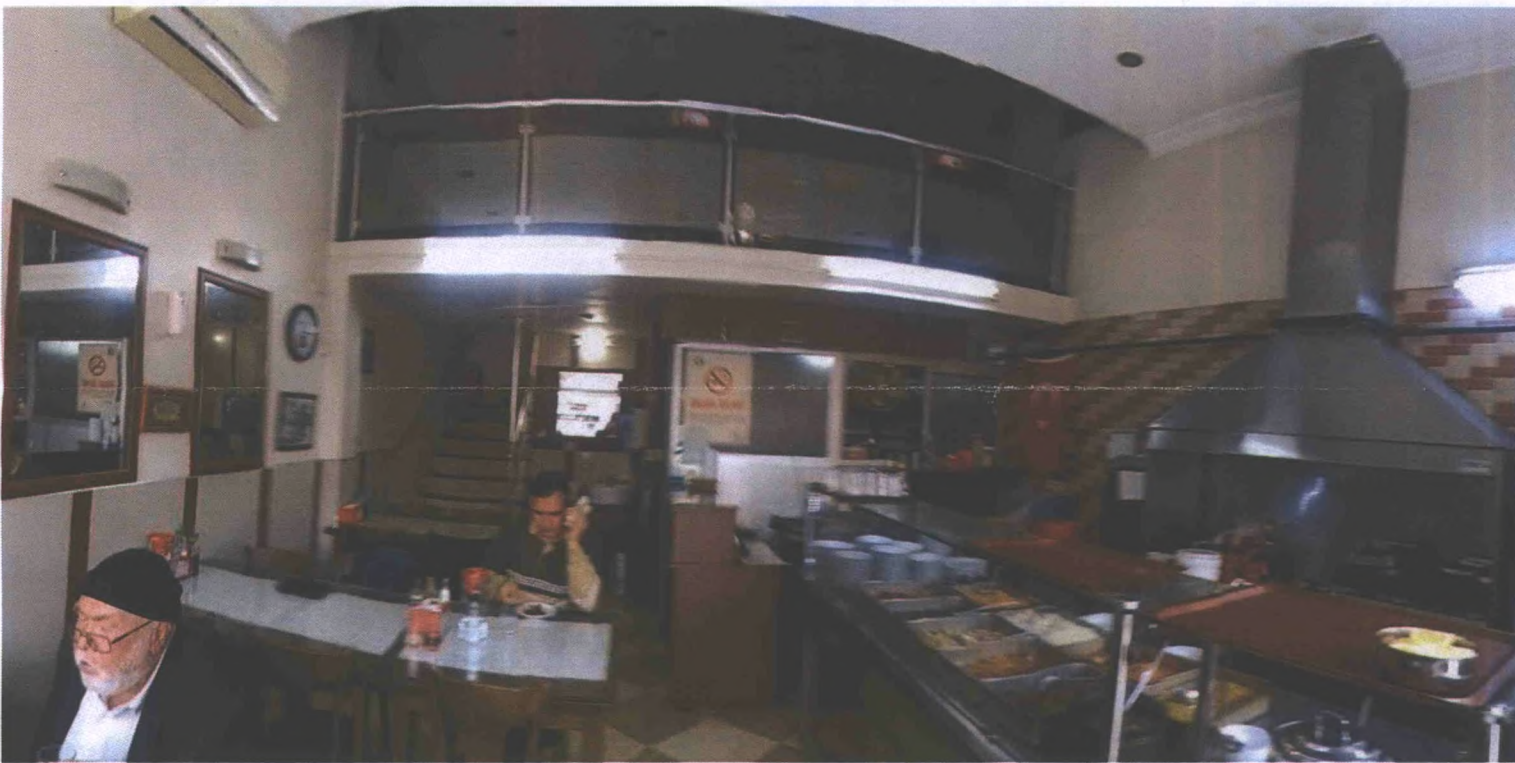
Manisa, Şehzadeler, Anafartalar Mah. 426 ada,58 parsel

AVRUPA KONSEYİ	Doğal Ve Kültürel Varlıkları Koruma Envanteri D.K.C.K.E		KÜLTÜR VARLIĞI	Envanter No:				
TÜRKİYE	Kültür Varlıkları ve Müzeler Genel Müdürlüğü			Harita No:				
İli: Manisa	İlçesi: Şehzadeler	Mahalle Köy: Anafartalar		KORUMA DERECESESİ	1.Grup Yapı			
SOKAK :	Pafta : Ada : 426 Parsel :57parcel		2.Grup Yapı		X			
Adı: Ticaret	Yaptıran:	Yapan:	Mimari Çağı: 20 yüzyıl sonu					
	Yapım Tarihi:	Kitabe:	Vakfiye:					
Genel Tanım: ticaret yapısı								
Koruma Durumu	A İyi B Orta C Fena	Taşıyıcı	A Dış Yapı B C	A Üst Yapı B C	A İç Yapı B C	A Süsleme Elemanları B C	A Rutubet B C	A Yok B İzi Var C Önemli

Bugünkü Sahibi:	Şahıs	Bakımından sorumlu olması gereken kuruluş:				
Yapılan Onarımlar:						
Ayrıntılı Tanım: Yapı düz alınlıklı olup, çatısı gizli beşik çatıdır. Yapının cephesi alüminyum doğrama olup, Ön cephede muhdes PVC saçak bulunmaktadır. Yapının ara katı olmayıp, zemin ve duvarlar seramik kaplıdır.		Teknik bilgiler:	Su	Elektrik	Isıtma	Kanalizasyon
		Orijinal Kullanımı : Ticaret				
		Bugünkü Kullanımı: Ticaret				
		Önerilen Kullanımı : Ticaret				
		Hazırlayanlar: Deniz DURDU(Mimar)				
		Derviş TAŞ (Sanat Tarihçi)				
YAYIN DİZİNİ:	Ekler:	Kontrol Eden: Osman ARSLAN Müdür V.				
	Rapor:	Kurul Onayı No :				
	Fotoğraf:	X				
	Rölöve Proje:					
	Restorasyon Projesi:					
	Hâlihazır Harita:					
	Kadastral durum:					
	İmar planı:	Revizyon:

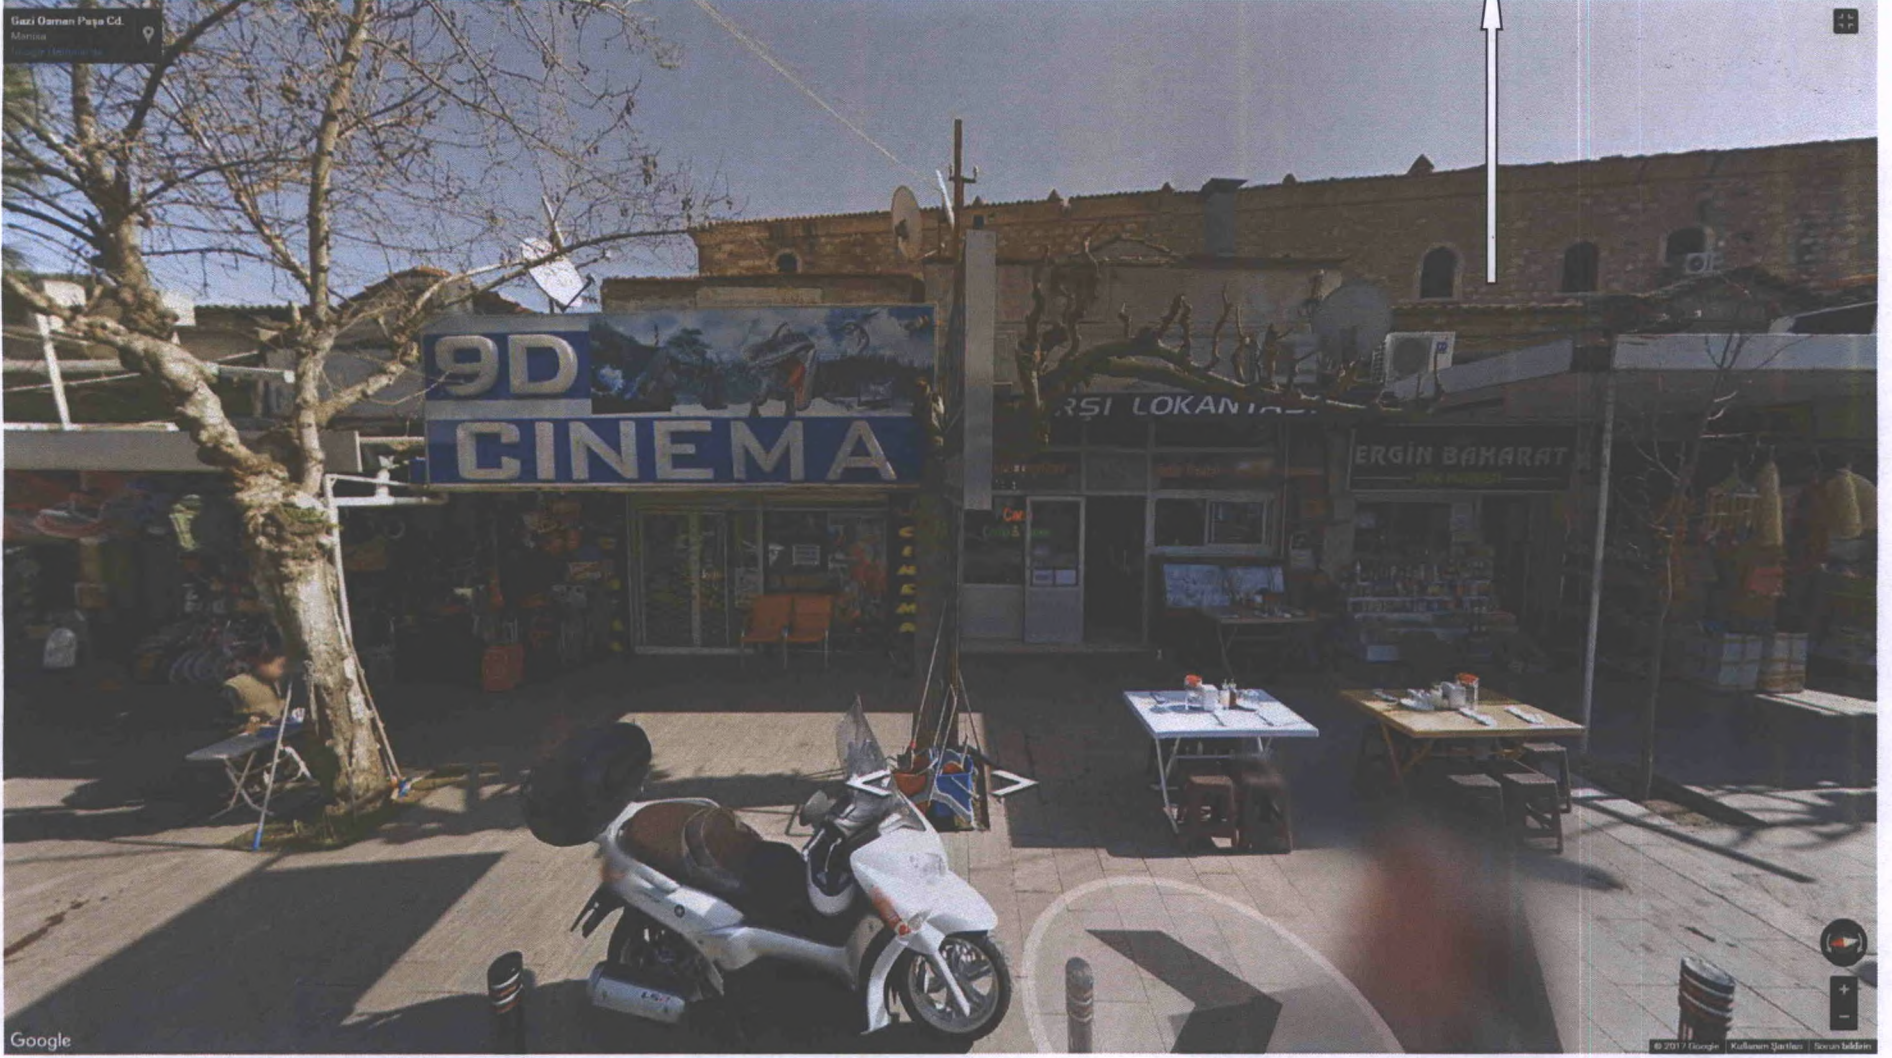
AVRUPA KONSEYİ	Doğal Ve Kültürel Varlıkları Koruma Envanteri D.K.C.K.E		KÜLTÜR VARLIĞI	Envanter No:	
TÜRKİYE	Kültür Varlıkları ve Müzeler Genel Müdürlüğü			Harita No:	
İli: Manisa	İlçesi: Şehzadeler	Mahalle Köy: Anafartalar		KORUMA DERECESİ	1.Grup Yapı
SOKAK :	Pafta : Ada : 426 Parsel :56 parsel		2.Grup Yapı		X
Adı: Ticaret	Yaptıran:	Yapan:	Mimari Çağı: 20 yüzyıl sonu		
	Yapım Tarihi:	Kitabe:	Vakfiye:		
Genel Tanım: ticaret yapısı

Ayrıntılı Tanım: Yapı beşik çatılı olup, nitelikli ticaret yapısıdır. Yapının cephesi kısmen demir kısmen ahşap doğramadır. Yapı özgünlüğünü korumuştur.

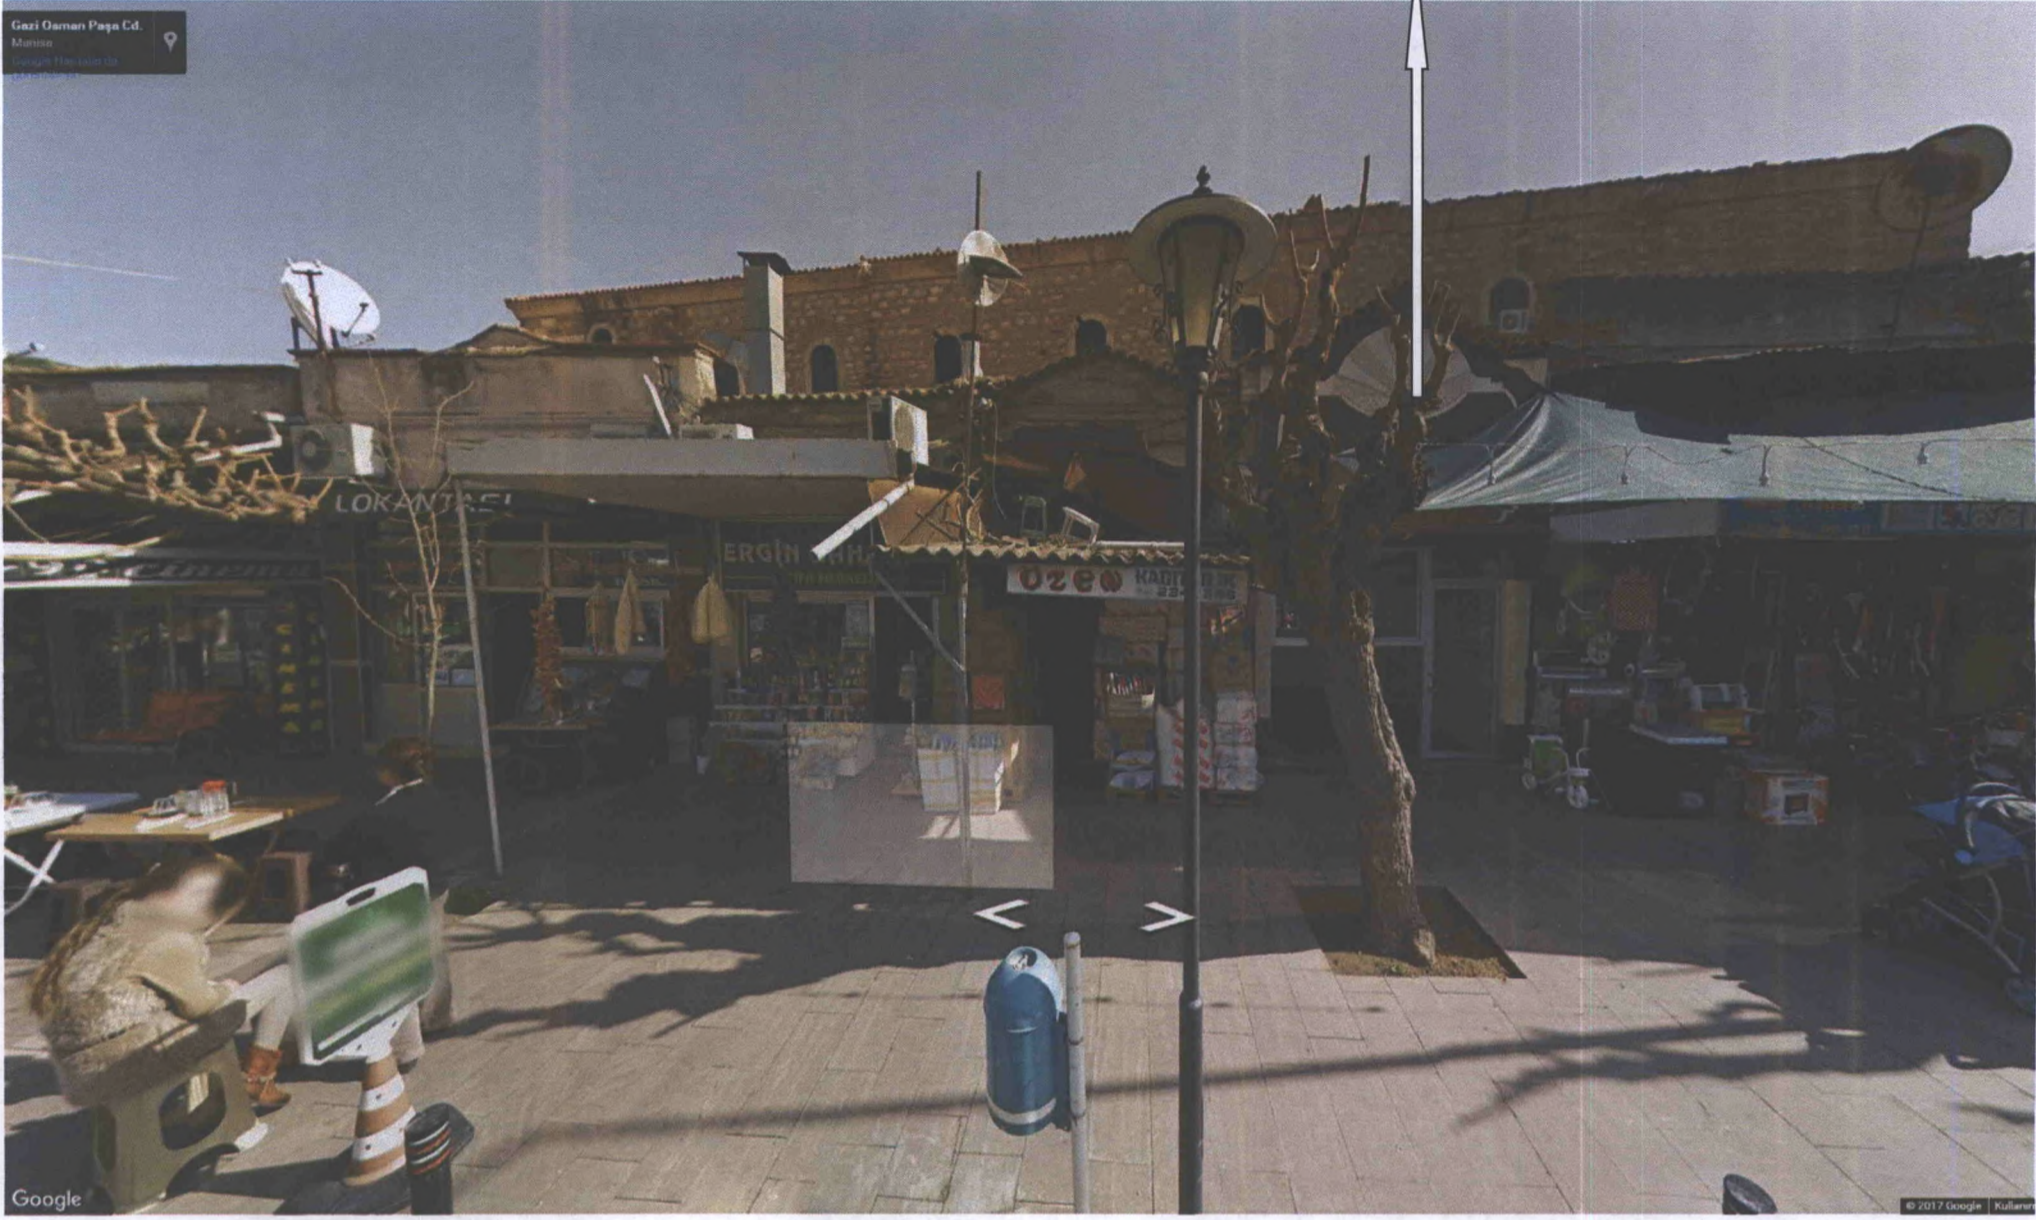
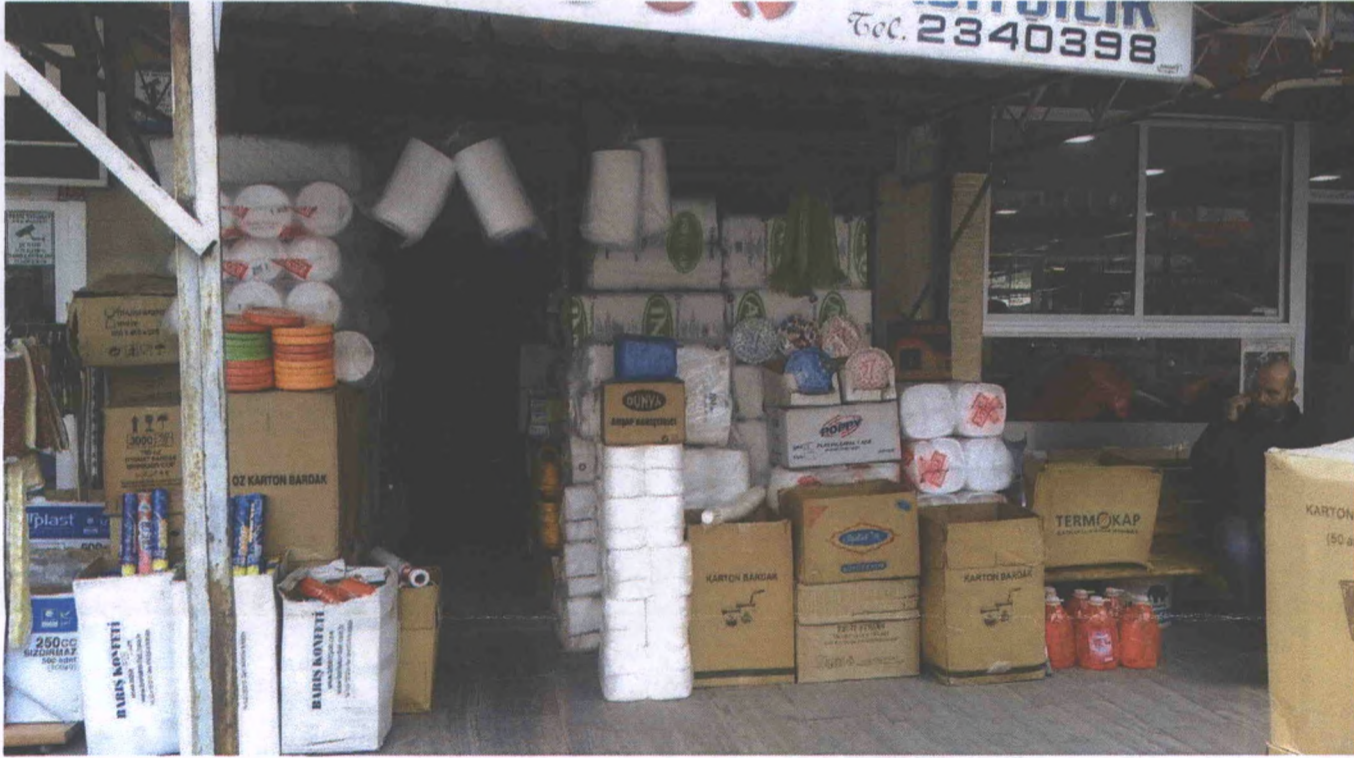
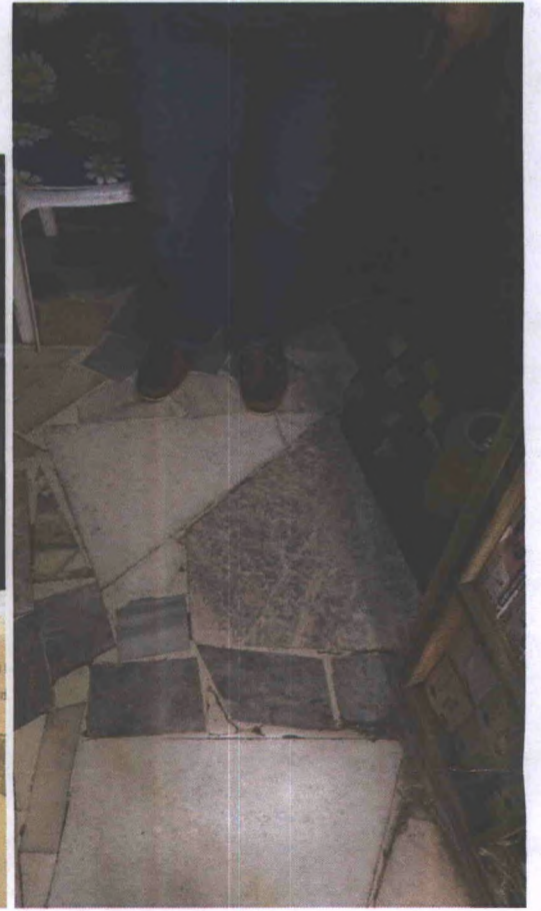
Manisa, Şehzadeler, 426 ada,56 parsel

AVRUPA KONSEYİ	Doğal Ve Kültürel Varlıkları Koruma Envanteri D.K.C.K.E		KÜLTÜR VARLIĞI	Envanter No:	
TÜRKİYE	Kültür Varlıkları ve Müzeler Genel Müdürlüğü			Harita No:	
İli: Manisa	İlçesi: Şehzadeler	Mahalle Köy: Anafartalar		KORUMA DERECESİ	1. Grup Yapı
SOKAK :	Pafta : Ada : 426 Parsel :55 parsel		2. Grup Yapı		X
Adı: Ticaret	Yaptıran:	Yapan:	Mimari Çağı: 20 yüzyıl sonu		
	Yapım Tarihi:	Kitabe:	Vakfiye:

Ayrıntılı Tanım: Yapı beşik çatılı olup, yapının cephe doğraması alüminyumdur yapının muhdes olan ara katına çelik merdiven ile çıkılır. Zemin kat ve Ara kat zemin döşemesi seramik kaplıdır. Yapının cephesinde muhdes kaplama malzemesi mevcuttur. Çatı yakın zamanda yenilenmiş ve çatıda çatı penceresi oluşturulmuştur.

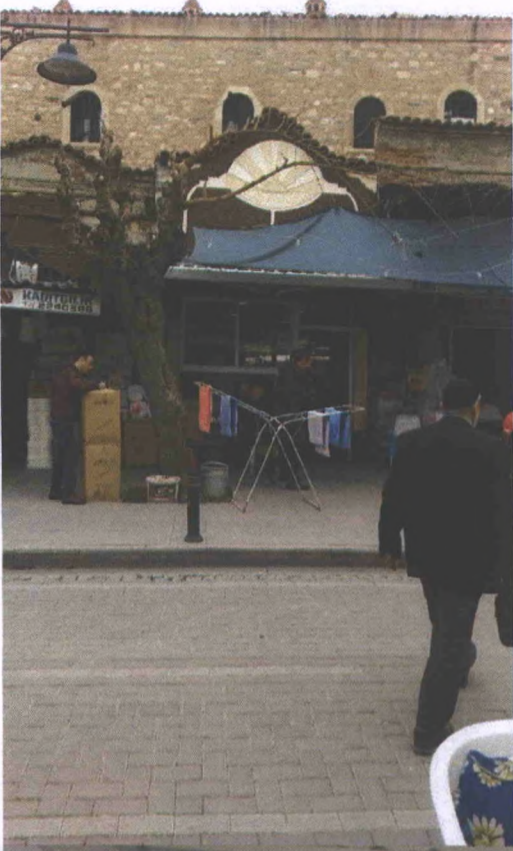
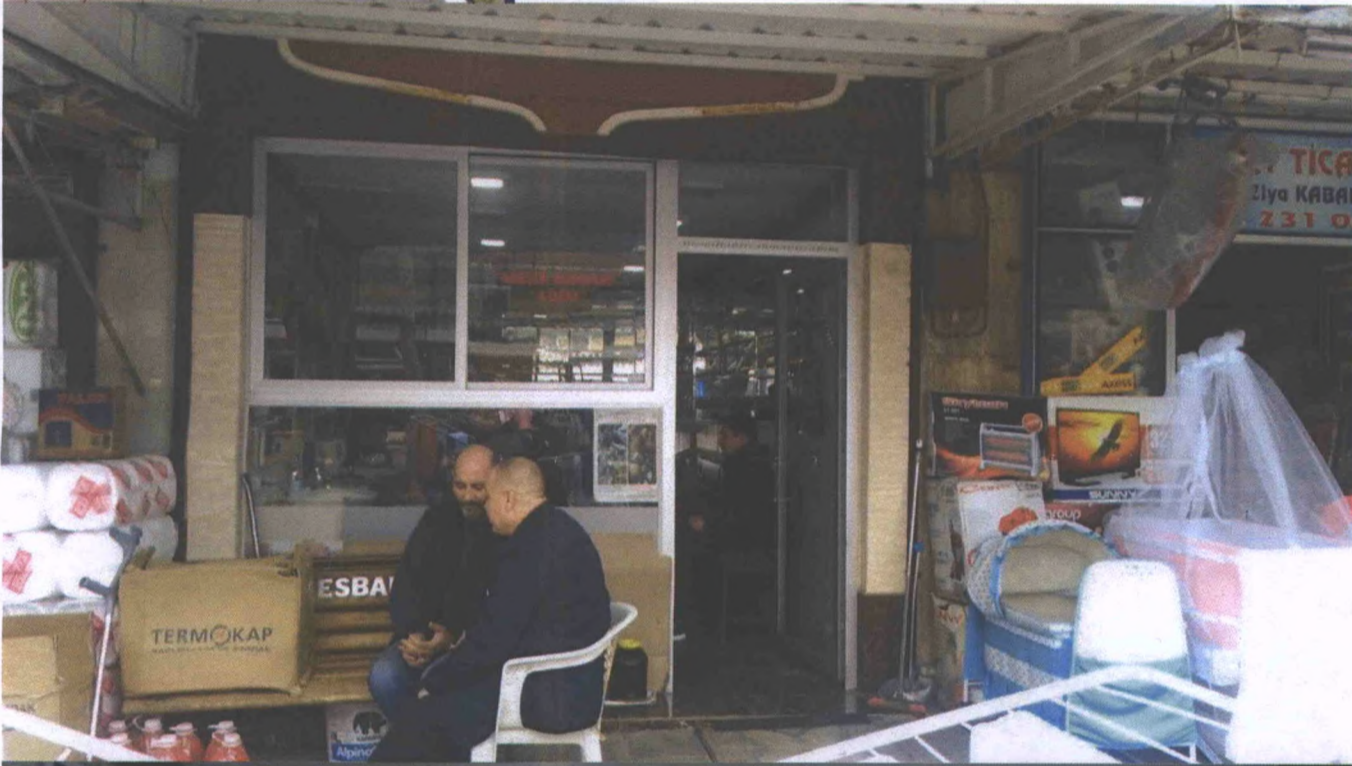
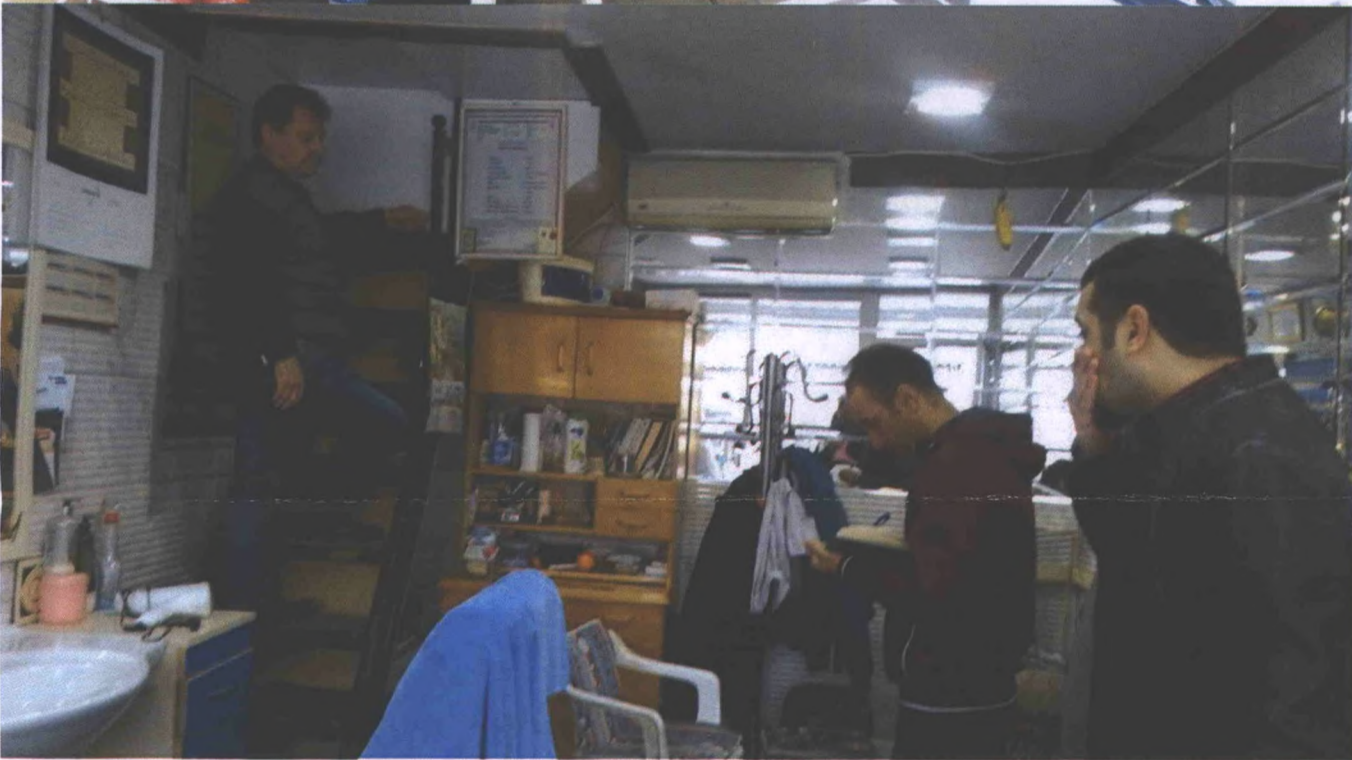
AVRUPA KONSEYİ	Doğal Ve Kültürel Varlıkları Koruma Envanteri D.K.C.K.E		KÜLTÜR VARLIĞI	Envanter No:	
TÜRKİYE	Kültür Varlıkları ve Müzeler Genel Müdürlüğü			Harita No:	
İli: Manisa	İlçesi: Şehzadeler	Mahalle Köy: Anafartalar		KORUMA DERECESİ	1.Grup Yapı
SOKAK :	Pafta : Ada : 426 Parsel :54 parsel		2.Grup Yapı		X
Adı: Ticaret	Yaptıran:	Yapan:	Mimari Çağı: 20 yüzyıl sonu		
	Yapım Tarihi:	Kitabe:	Vakfiye:

Ayrıntılı Tanım: Parsel L formlu olup, yol cephesinde çatıda alınlık mevcuttur. Yapı beşik çatılı olup, yapının cephe doğraması alüminyumdur yapının özgün ara katına ahşap merdiven ile çıkılır.

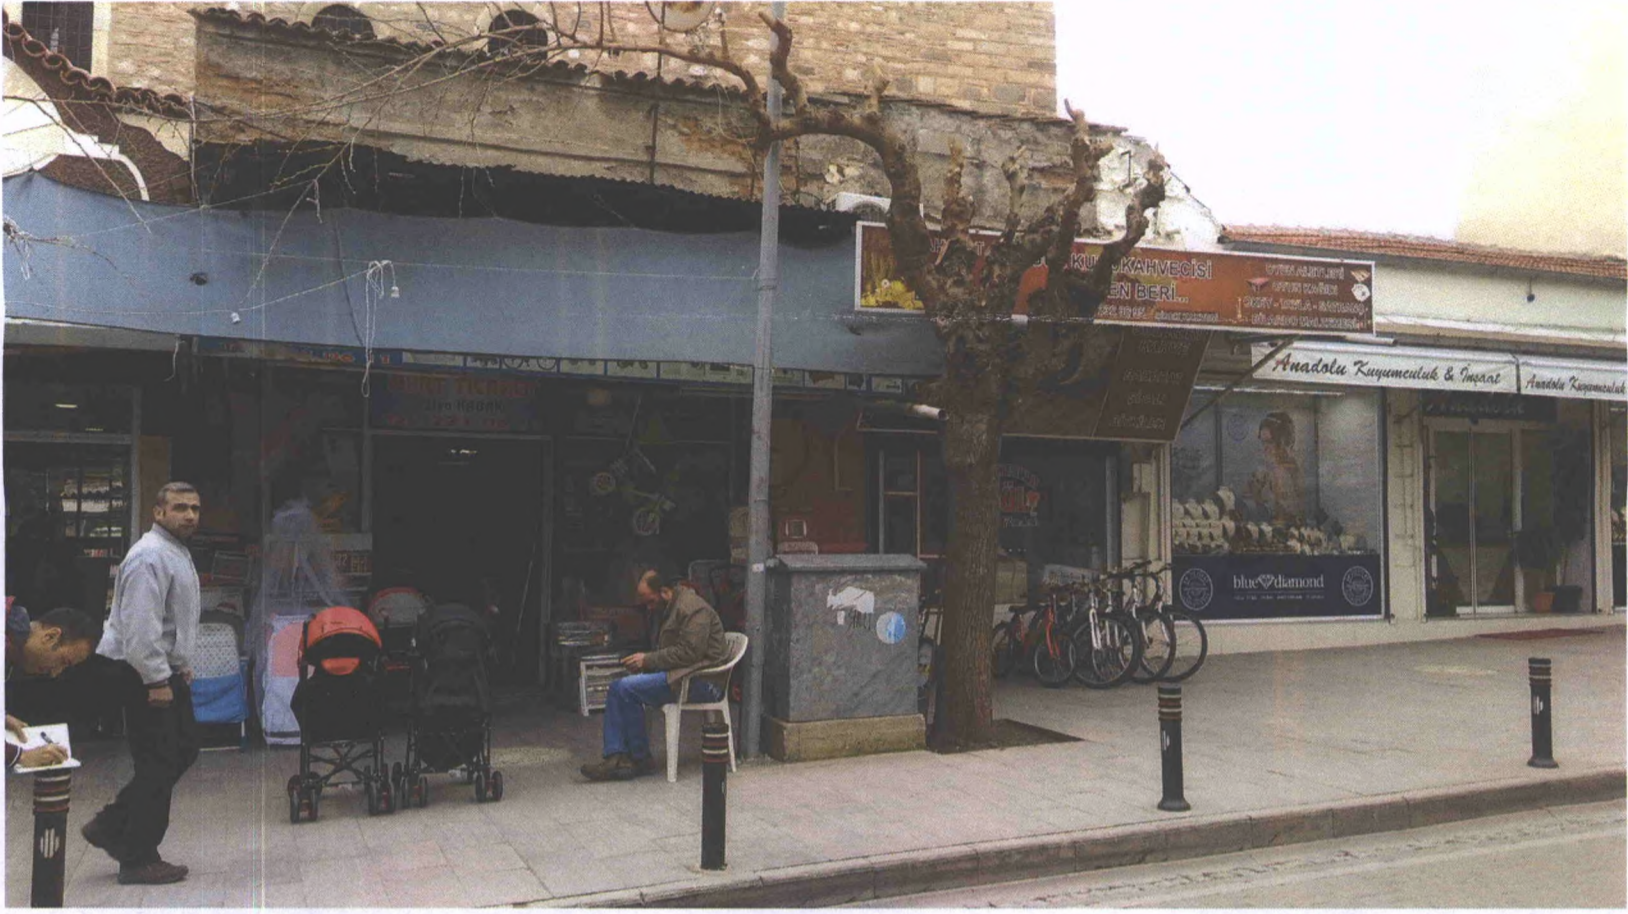
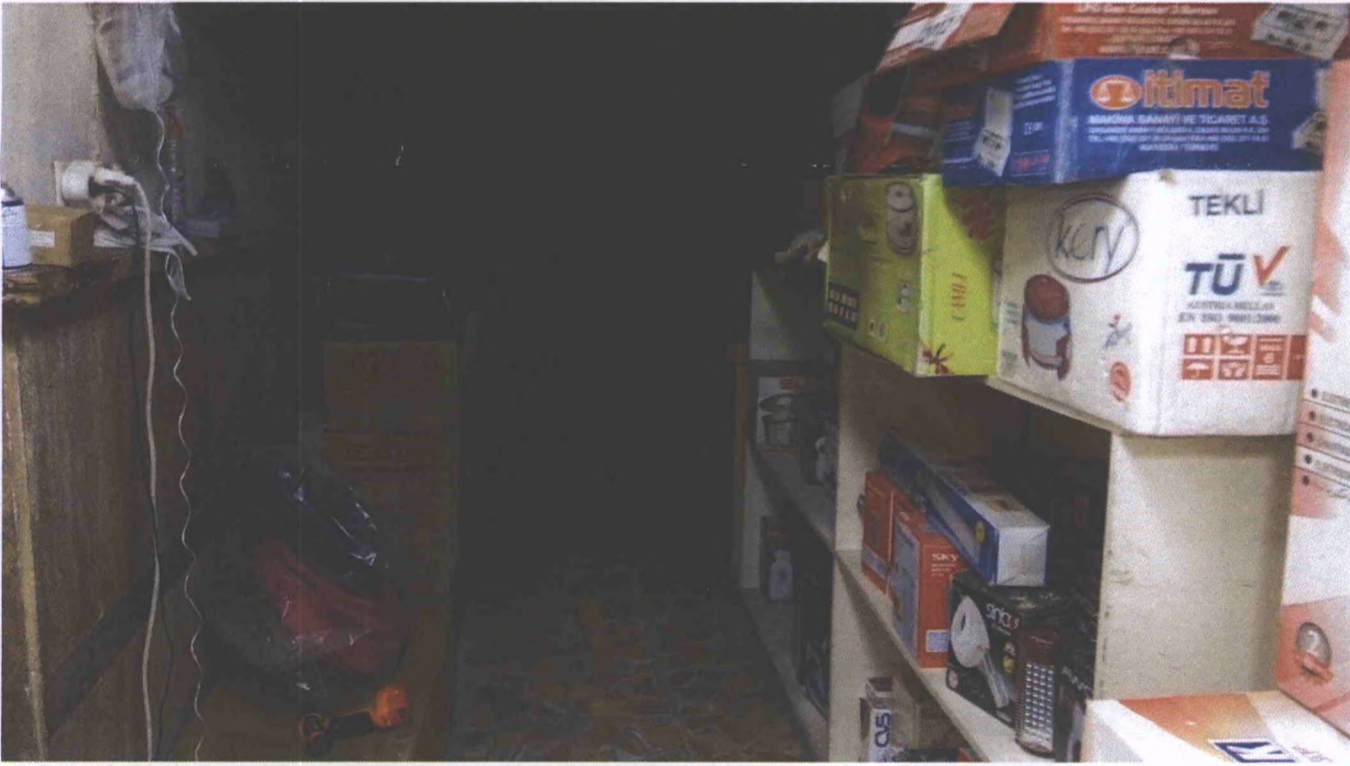
Manisa, Şehzadeler, 42 ada, 54 parsel

AVRUPA KONSEYİ	Doğal Ve Kültürel Varlıkları Koruma Envanteri D.K.C.K.E		KÜLTÜR VARLIĞI	Envanter No:	
TÜRKİYE	Kültür Varlıkları ve Müzeler Genel Müdürlüğü			Harita No:	
İli: Manisa	İlçesi: Şehzadeler	Mahalle Köy: Anafartalar		KORUMA DERECESİ	1. Grup Yapı
SOKAK :	Pafta : Ada : 426 Parsel :53 parsel		2. Grup Yapı		X
Adı: Ticaret	Yaptıran:	Yapan:	Mimari Çağı: 20 yüzyıl sonu		
	Yapım Tarihi:	Kitabe:	Vakfiye:

Ayrıntılı Tanım: Yapının çatısı düz alınlıklı gizli çatı iken müdahale edilmiştir. Cephe alüminyum doğrama olup, zemin ve duvarlar fayans kaplıdır.

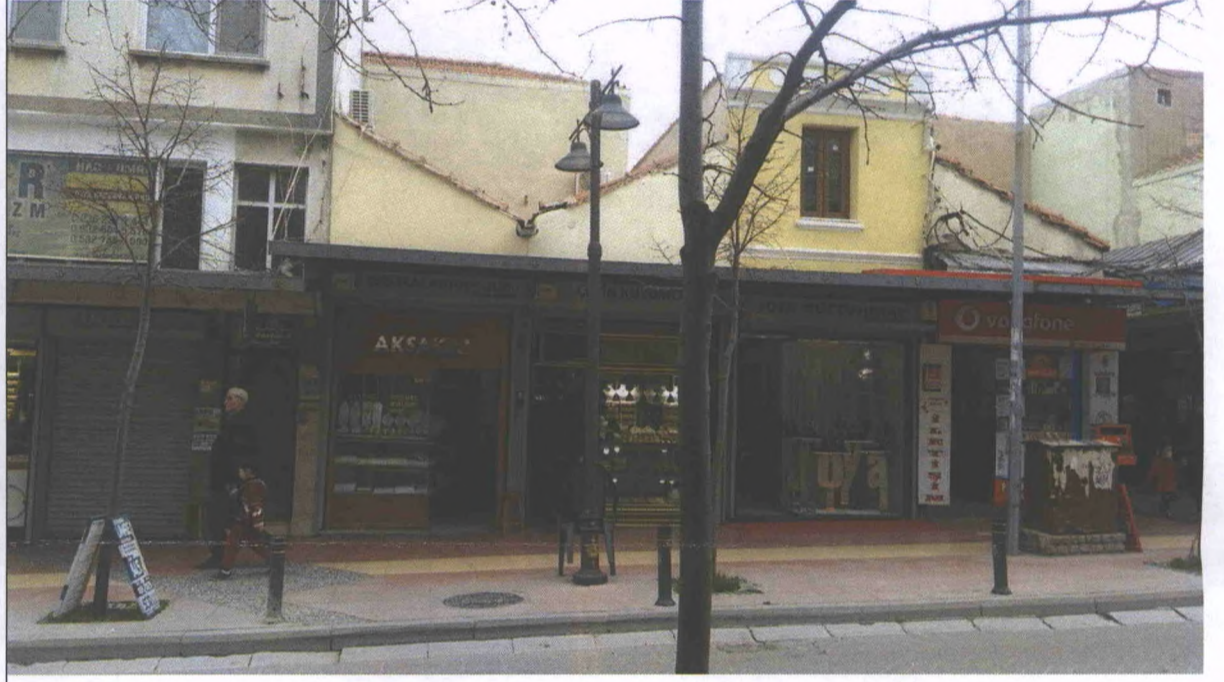
Ayrıntılı Tanım: Parselde tek katlı sundurma çatılı 36 parselde bulunan yapı ile aynı nitelikte bir yapı bulunmaktadır. Yapının doğramaları alüminyum olup, Zemin döşemesi seramiktir.

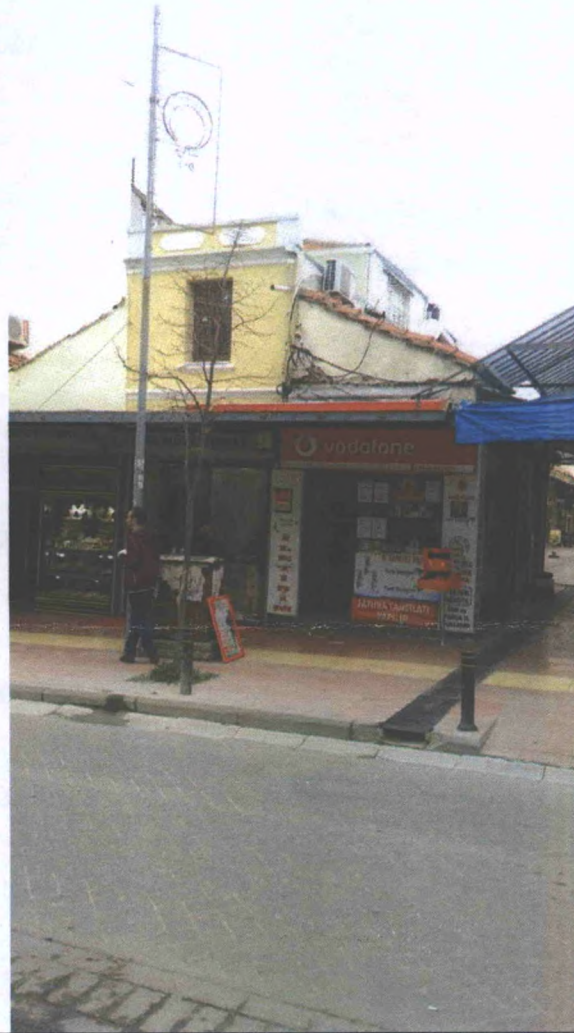
Ayrıntılı Tanım: Kapalı çarşının girişinde bulunmaktadır. Tek eğimli çatılıdır.

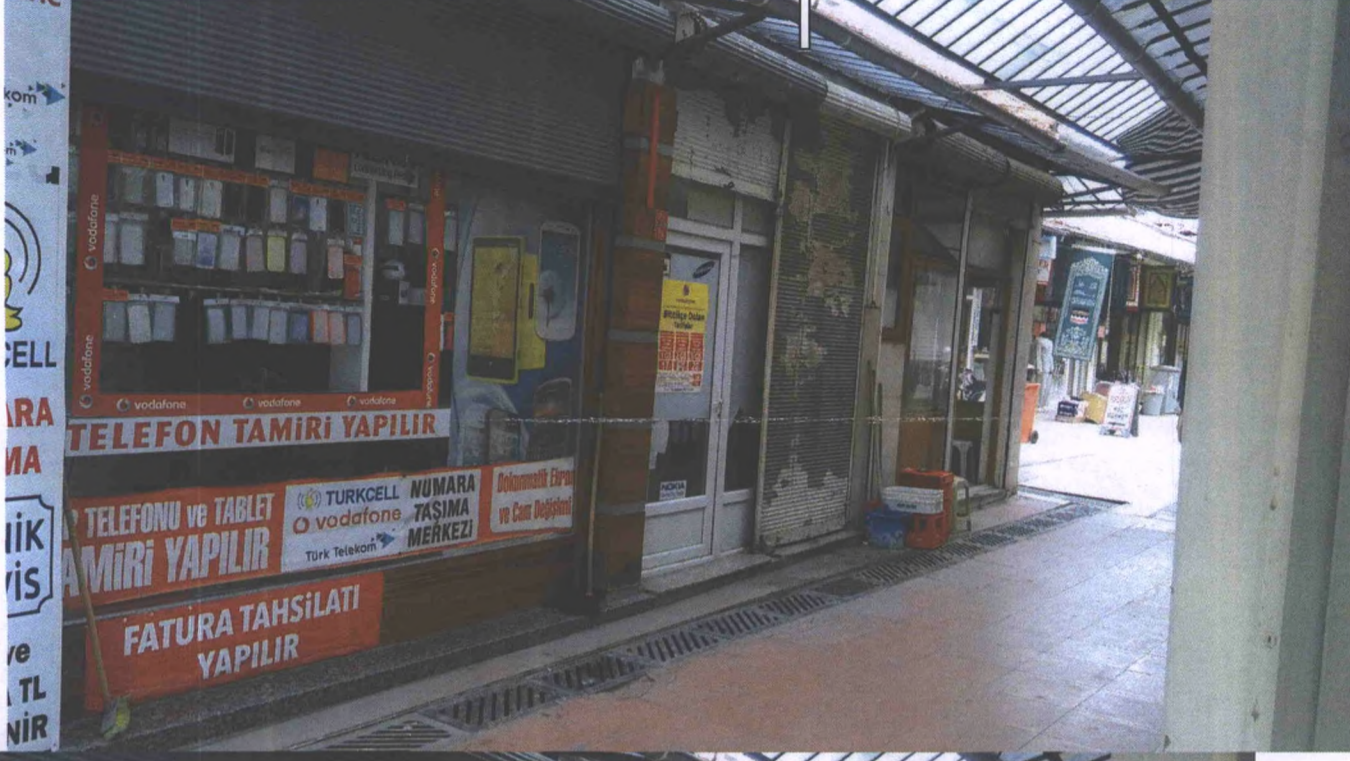
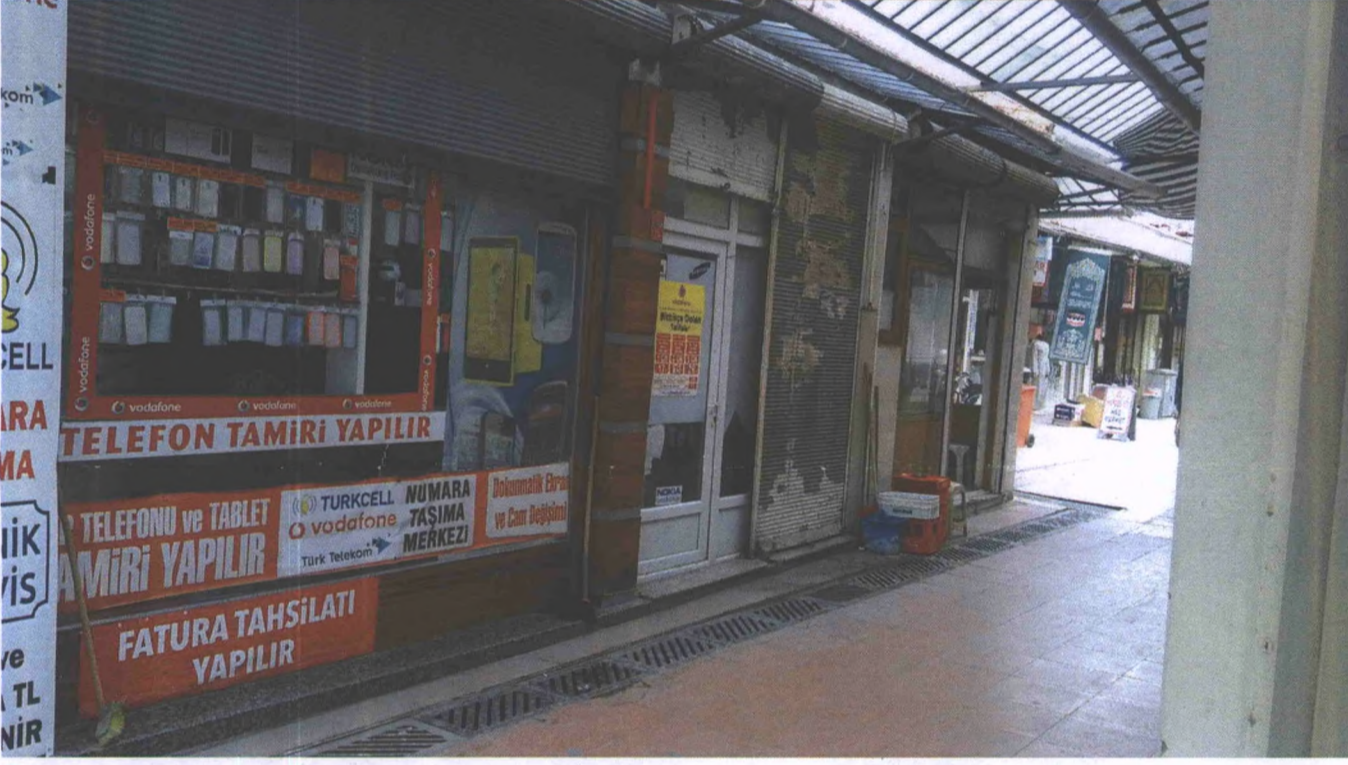
Manisa, Şehzadeler, Anafartalar Mah.426 ada, 103 parsel

Gözlemler:		Bakımından sorumlu olması gereken kuruluş:				
Bugünkü Sahibi:	Şahıs					
Yapılan Onarımlar:		Teknik bilgiler:				
Ayrıntılı Tanım: Tek eğimli çatılı yapının doğramalar PVC dir.		Su		Elektrik	Isıtma	Kanalizasyon
		Orijinal Kullanımı : Ticaret				
		Bugünkü Kullanımı: Ticaret				
		Önerilen Kullanımı : Ticaret				
		Hazırlayanlar: Deniz DURDU(Mimar) İMZA				
		Derviş TAŞ (Sanat Tarihçi) İMZA				
YAYIN DİZİNİ:	Ekler:	Kontrol Eden: Osman ARSLAN Müdür V.				
	Rapor:	Kurul Onayı No :				
	Fotoğraf:	T.C KÜLTÜR VE TURİZM BAKANLIĞI İZMİR 2 NUMARALI KÜLTÜR VARLIKLARINI KORUMA BÖLGE KURULU MÜDÜRLÜĞÜ İZMİR 2 NUMARALI KÜLTÜR VARLIKLARINI KORUMA BÖLGE KURULU'NUN 13.10.2017 TARİHLİ VE 8893 SAYILI KARARI EKİDİR				
	Rölöve Proje:	ASLI GIBİDİR				
	Restorasyon Projesi:	Osman ARSLAN Müdür V.				
	Hâlihazır Harita:					
	Kadastral durum:					
	İmar planı:	Revizyon:

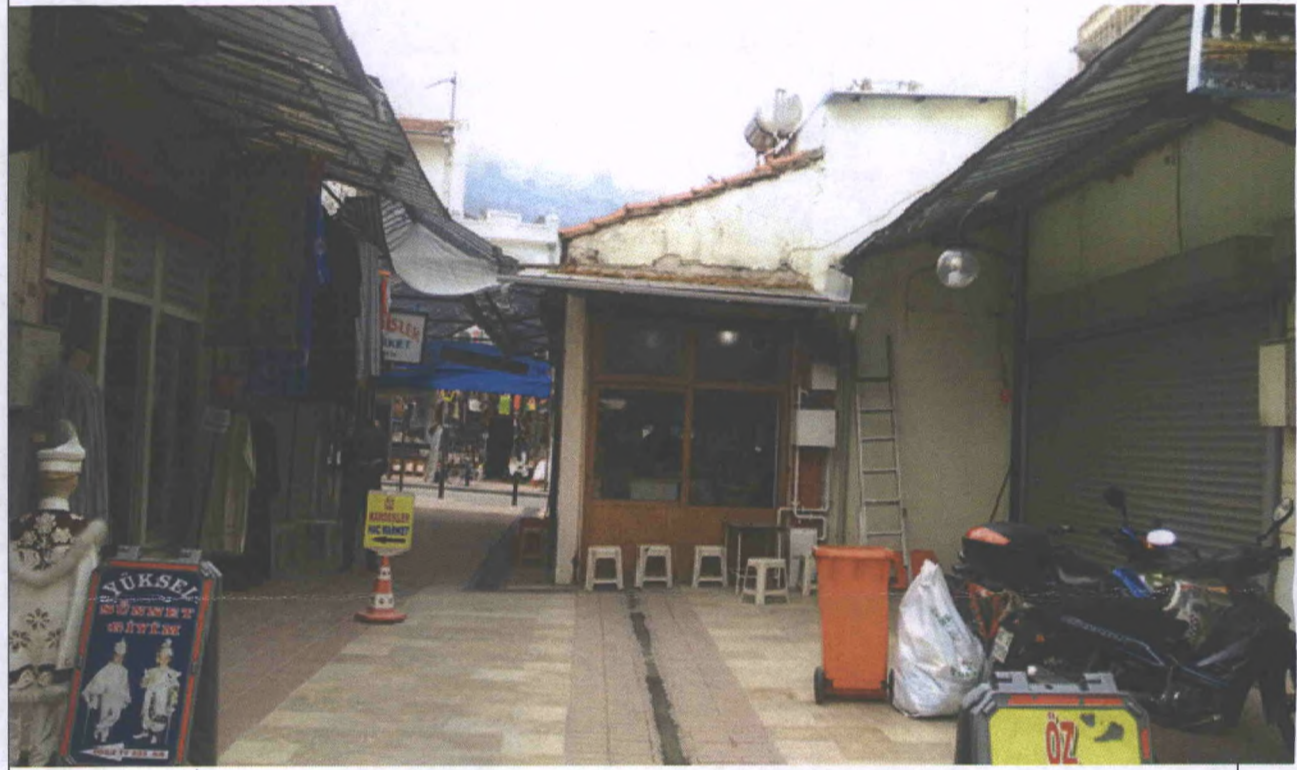
Ayrıntılı Tanım: Tek eğimli çatılı yapının doğramalar PVC dir.
