| AVRUPA KONSEYİ | Doğal Ve Kültürel Varlıkları Koruma Envanteri D.K.C.K.E | | KÜLTÜR VARLIĞI | Envanter No: | |
| İli: Manisa | İlçesi: Şehzadeler | Mahalle Köy: Anafartalar | | KORUMA DERECESESİ | 1.Grup Yapı |
| SOKAK : | | Pafta : Ada : 426 Parsel :27-28 parseller | | | 2.Grup Yapı |
| Adı: Ticaret | Yaptıran: | Yapan: | Mimari Çağı: 20 yüzyıl sonu | | |

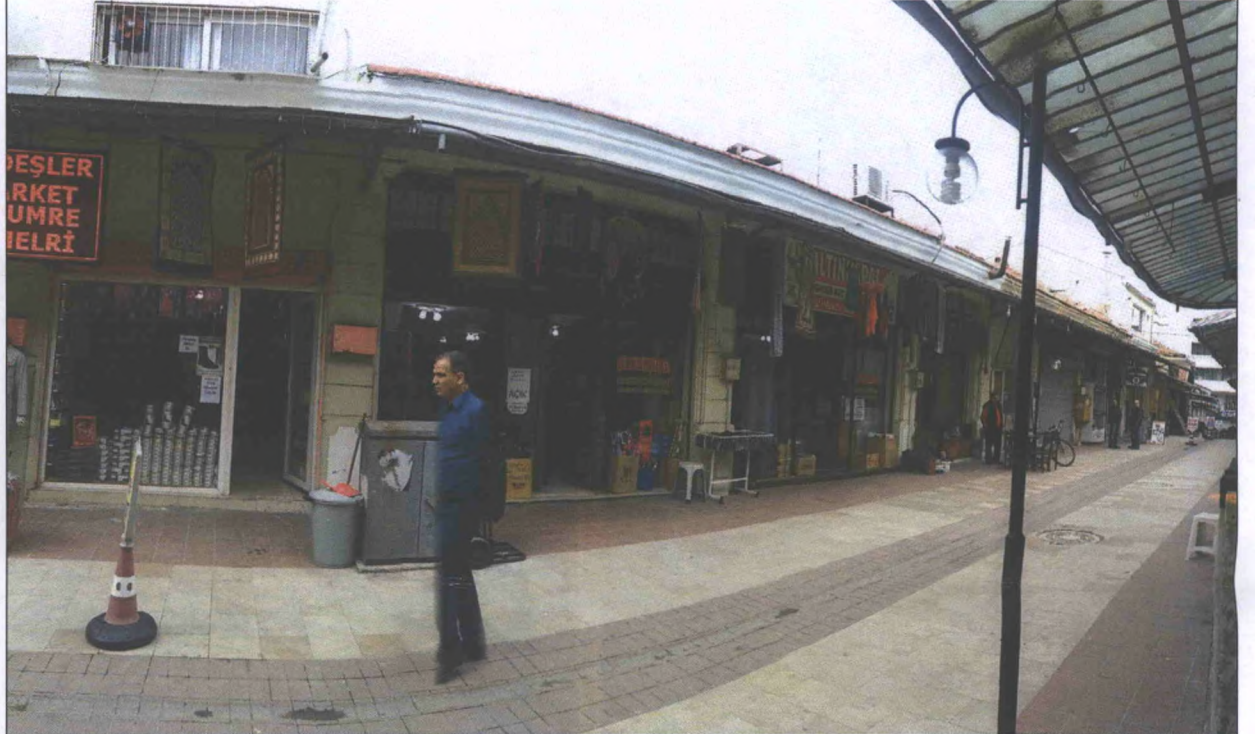
| Ayrıntılı Tanım: Kapalı çarşı içinde bulunmaktadır. Parsel sınırını belirleyen duvar kaldırılmış ve iki yapı birlikte kullanılmaktadır. Yapı içerisinde sonradan oluşturulmuş olan ara kata çelik bir merdiven ile ulaşılır. Yapı silme saçaklı olup, beşik çatılı ve çatı örtüsü Marsilya kiremittir. Dıştan tek katlı gözükken yapı içeriden iki katlıdır. Özgününde volta tavanlı olan yapının tavan formu yok edilmiştir. Cephe taş taklidi sıvalıdır. Yapıların cephe doğramaları ahşap görünümlü PVC'dir. 22-23-24-25-26-27-28 parsellerde bulunan yapılar benzer nitelikte olup, çatıları bütündür. | | | Teknik bilgiler: | | |

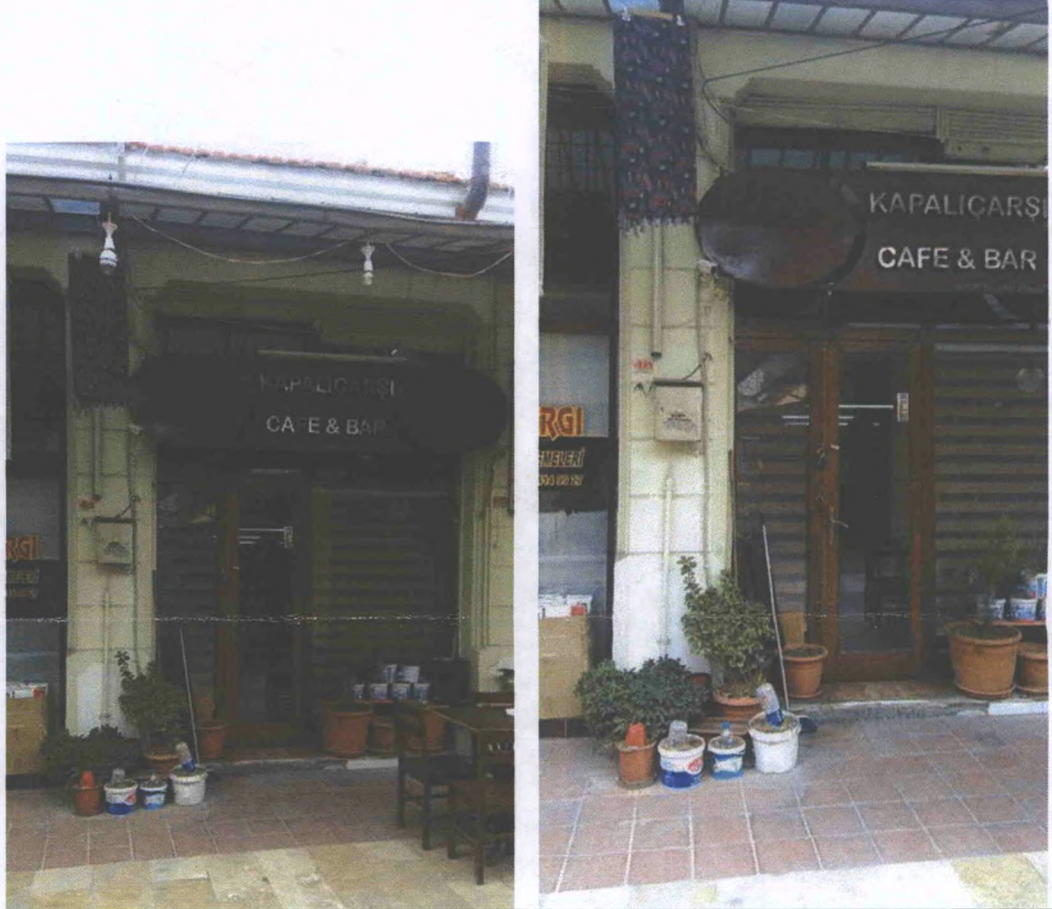
| Ayrıntılı Tanım: Kapalı çarşı içinde bulunmaktadır. Yapı volta tavanlı olup, giriş kısmından yaklaşık 5.00 metre geride ara kat bulunmaktadır. Yapı silme saçaklı olup, beşik çatılı ve çatı örtüsü Marsilya kiremittir. Dıştan tek katlı gözükken yapı içeriden iki katlıdır. Cephe taş taklidi sıvalıdır. Yapının cephe doğramaları ahşap görünümlü PVC'dir. 22-23-24-25-26-27-28 parsellerde bulunan yapılar benzer nitelikte olup, çatıları bütündür. | | | Teknik bilgiler: | | |

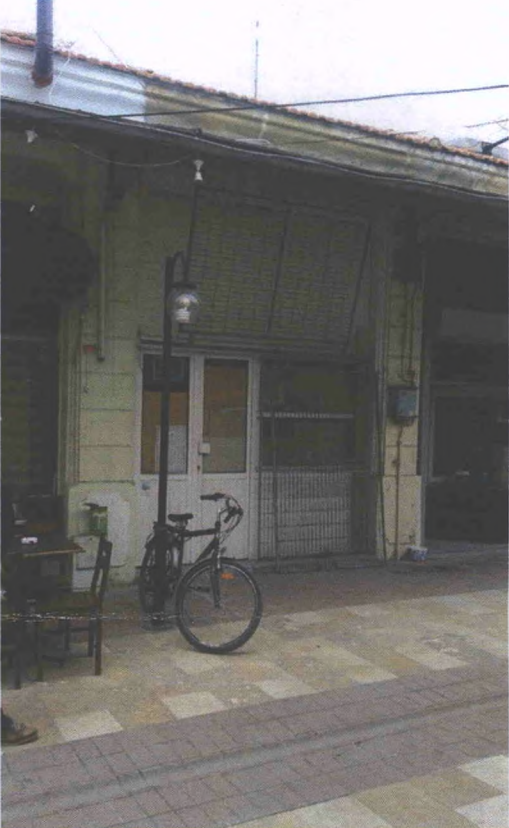
| Ayrıntılı Tanım: Kapalı çarşı içinde bulunmaktadır. Yapı silme saçaklı olup, beşik çatılı ve çatı örtüsü Marsilya kiremittir. Cephe taş taklidi sıvalıdır. Yapıların cephe doğramaları PVC'dir. 22-23-24-25-26-27-28 parsellerde bulunan yapılar benzer nitelikte olup, çatıları bütündür. Yapı Korunması Gerekli Kültür Varlığı niteliği taşımaktadır. | | | Teknik bilgiler: | | |

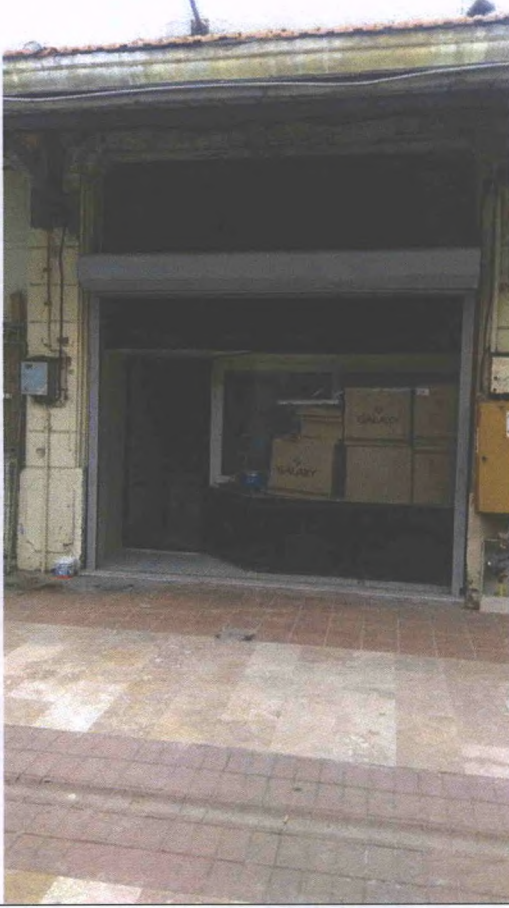
| Ayrıntılı Tanım: Kapalı çarşı içinde bulunmaktadır. Yapı silme saçaklı olup, beşik çatılı ve çatı örtüsü Marsilya kiremittir. Cephe taş taklidi sıvalıdır. Yapıların cephe doğramaları demirdir. 22-23-24-25-26-27-28 parsellerde bulunan yapılar benzer nitelikte olup, çatıları bütündür. Yapının cephesinde elektrikli panjur bulunmaktadır. | | | Teknik bilgiler: | | |

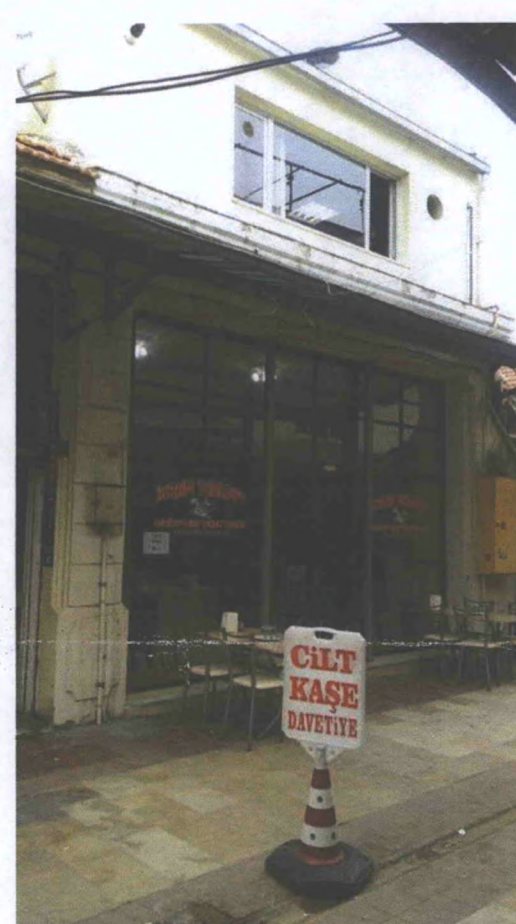
| Ayrıntılı Tanım: Kapalı çarşı içinde bulunmaktadır. Yerinde iki katlı yapı bulunmaktadır. Muhtemelen yapı 22-23-24-25-26-27-28 parsellerde bulunan taşınmazlar ile benzer özellik gösterirken çatı kaldırılmış ve ikinci kat yapılarak niteliği yok edilmiştir. | | | Teknik bilgiler: Su Elektrik Isıtma Kanalizasyon<br>Orijinal Kullanımı : Ticaret<br>Bugünkü Kullanımı: Ticaret<br>Önerilen Kullanımı : Ticaret<br>Hazırlayanlar: Deniz DURDU(Mimar) İMZA<br>Derviş TAŞ (Sanat Tarihçi) İMZA | | | | | |

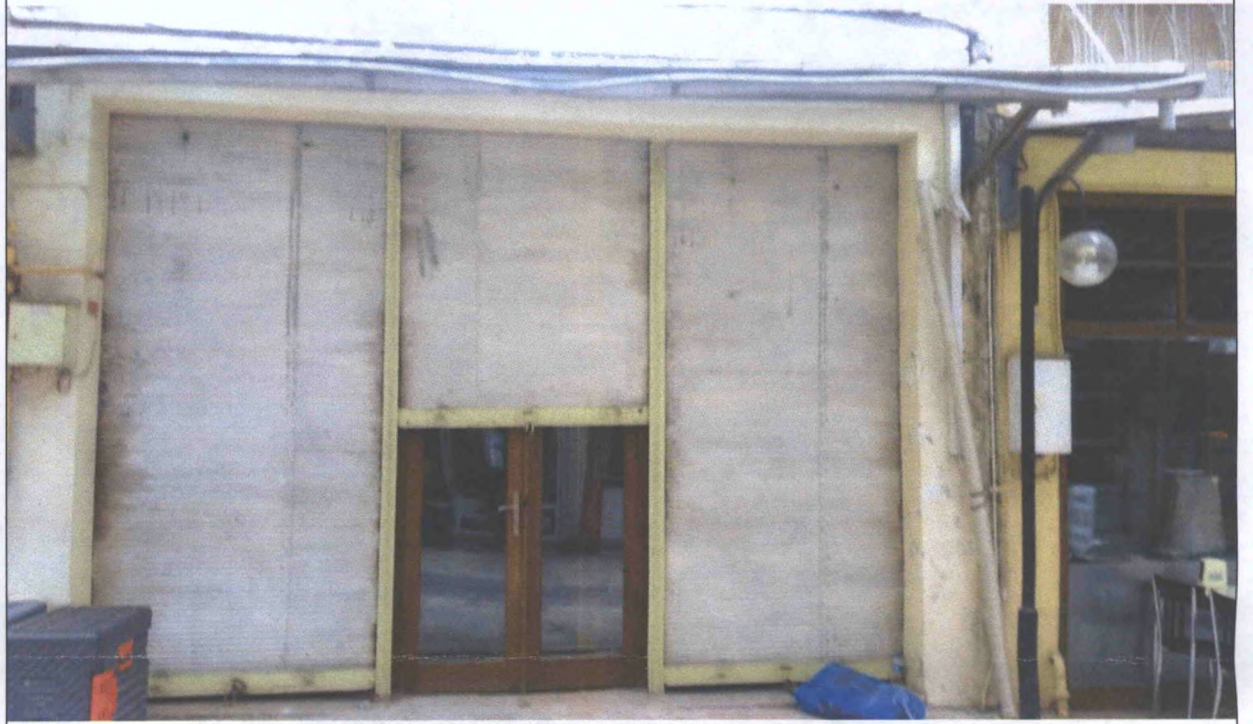
| Ayrıntılı Tanım: . Kapalı çarşı içinde bulunmaktadır. Tek katlı yapının zemini karo mozaik kaplıdır. Arka cephede penceresi bulunmaktadır. | | | Su | | |

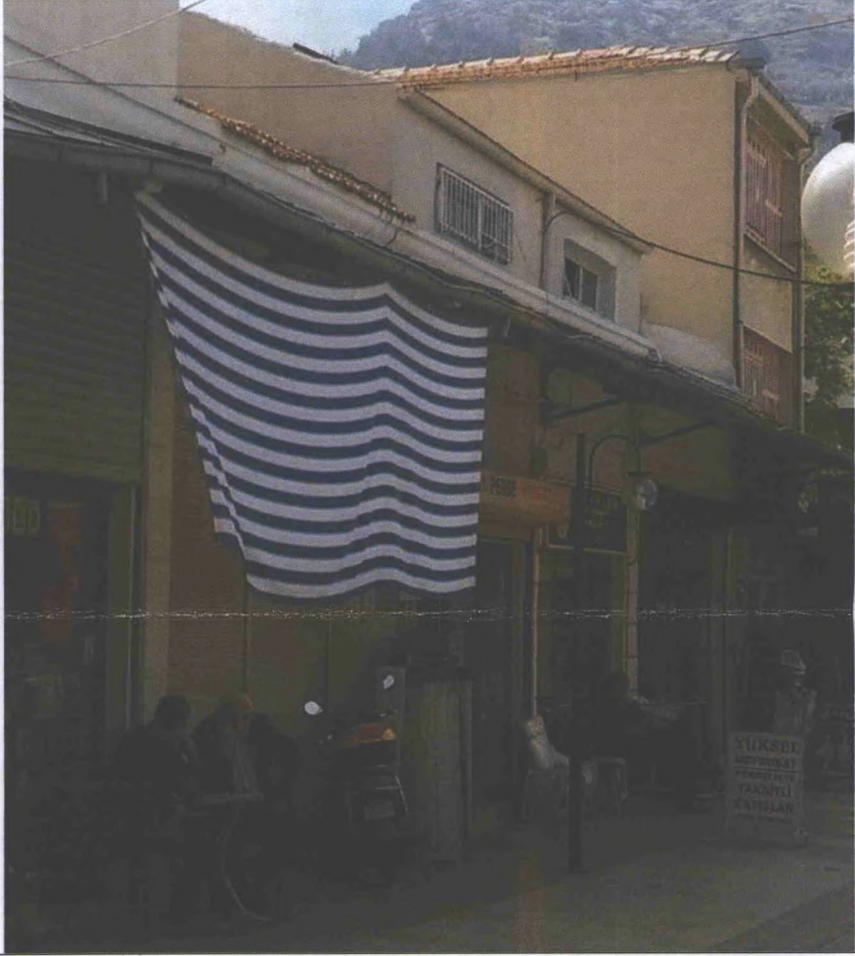
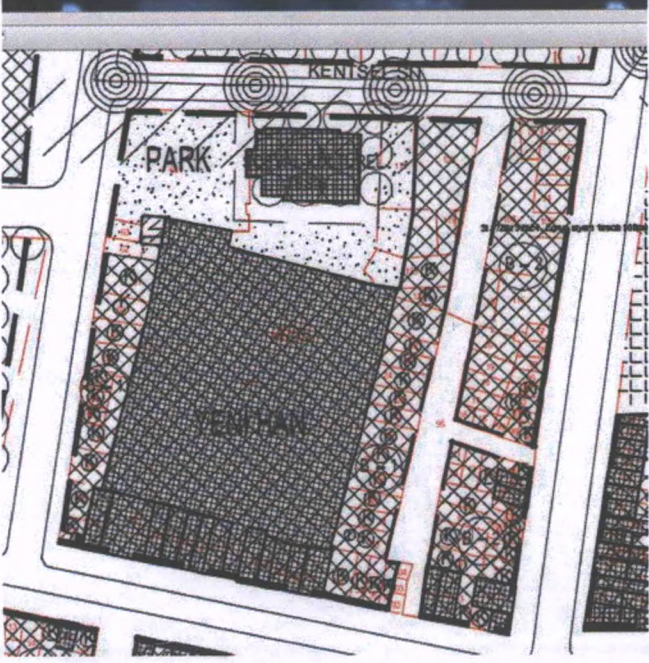
| Ayrıntılı Tanım: Tek katlı yapının Cephesindeki dikey dolu yüzeyler taş taklidi sıvalıdır. Yapının çatısı Marsilya kiremit örtülüdür. | | | Teknik bilgiler: | | |

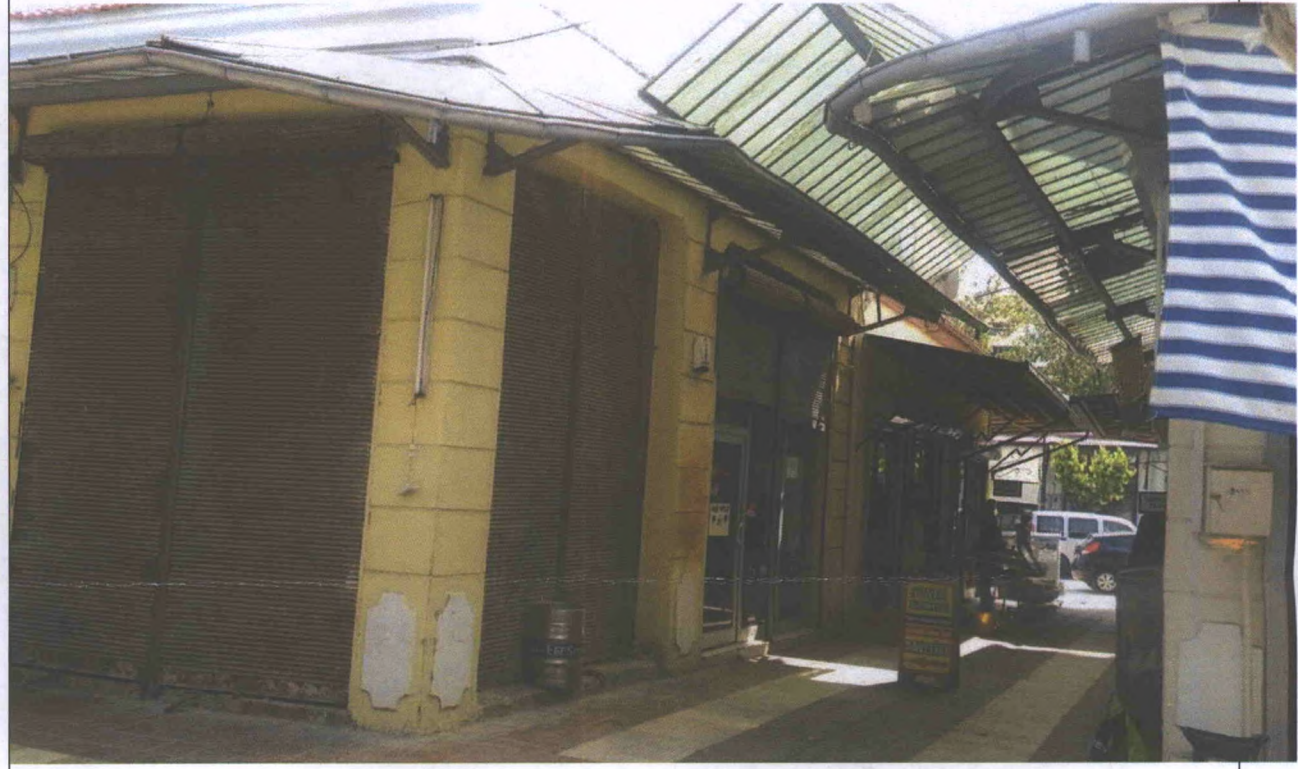
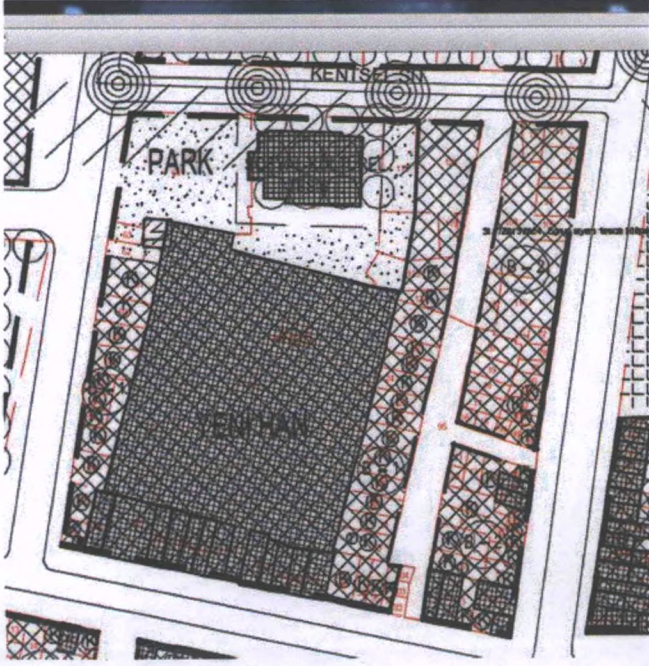
Ayrıntılı Tanım: Parselde tek katlı, nitelikli bir yapı bulunmaktadır. Yapı silme saçaklı olup, cephedeki dikey dolu yüzeyler taş taklidi sıvalıdır. Yapının çatısı Marsilya kiremit örtülüdür. Cephede alüminyum doğraması mevcuttur.

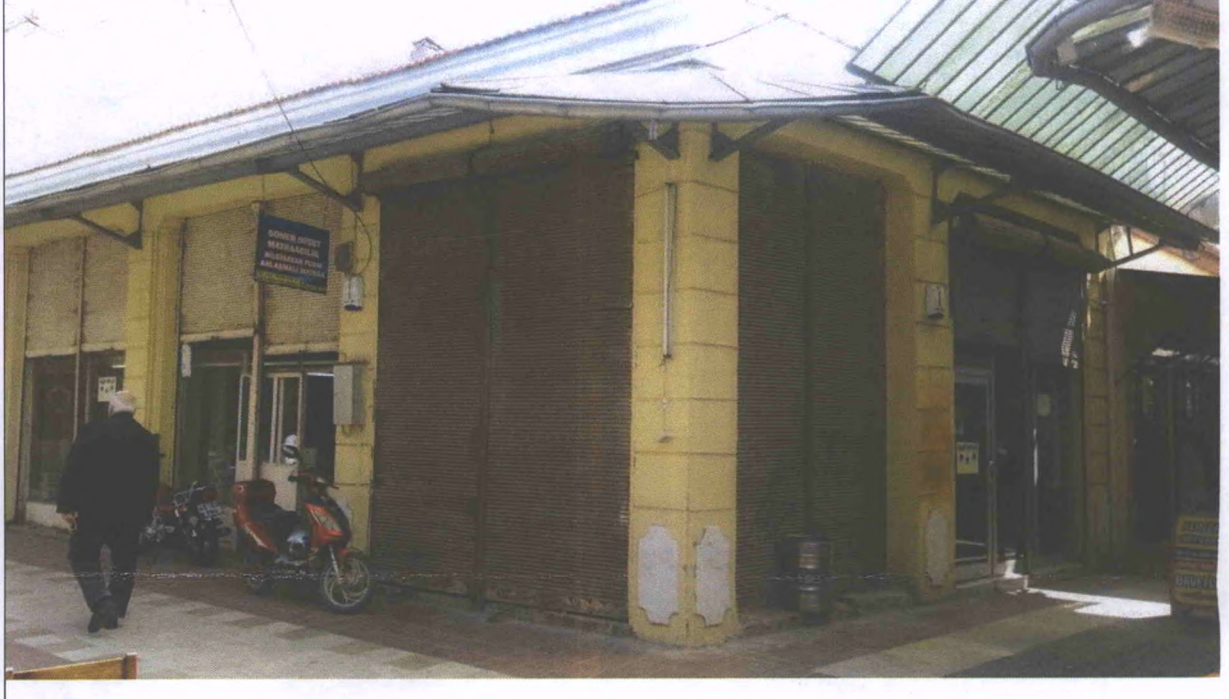
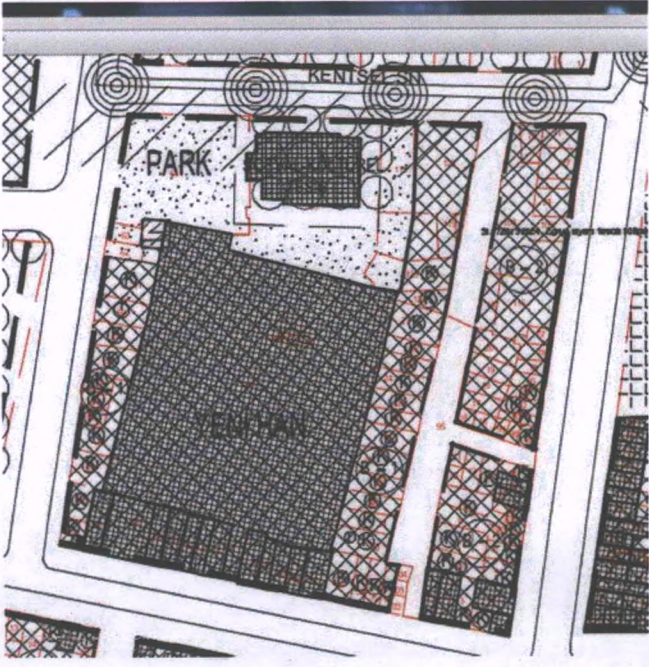
| Ayrıntılı Tanım: Tek katlı ve Köşe konumudur.Yapı silme saçaklı olup, cephedeki dikey dolu yüzeyler taş taklidi sıvalıdır. Yapının çatısı Marsilya kiremit örtülüdür. | | | Teknik bilgiler: | | |
