T.C.
KÜLTÜR VE TURİZM BAKANLIĞI
DİYARBAKIR KÜLTÜR VARLIKLARINI
KORUMA BÖLGE KURULU
KARAR

Diyarbakır İli, Merkez, Sur İlçesi, İskenderPaşa Mahallesinde bulunan, tapunun 136 ada, 14 no.lu parselinde kayıtlı, mülkiyeti Sebiha ASLAN'a ait, konutun tescil talebine ilişkin; Diyarbakır Kültür Varlıklarını Koruma Bölge Kurulu Müdürlüğünün 30.11.2017 gün ve 4126 sayılı uzman raporu ve Çevre Şehircilik İl Müdürlüğünün 08.12.2017 gün ve E.9654 sayılı yazısı okundu. Ekleri ve konuya ilişkin bilgi, belgeler incelendi. Yapılan görüşmeler sonunda;

AVRUPA KONSEYİ	DOĞAL VE KÜLTÜREL VARLIKLARI KORUMA ENVANTERİ (D.K.V.K.E)		ENVANTER NO:
TÜRKİYE	KÜLTÜR VARLIKLARI VE MÜZELER GENEL MÜDÜRLÜĞÜ	ANIT	HARİTA NO:
İLİ: DİYARBAKIR	İLÇESİ: SUR	MAHALLE/MEVKİ: İskenderPaşa	KORUMA DERECESESİ
SOKAK VE KAPI NO:	KADASTRO:PAFTA: ADA:136 PARSEL:14		ANITSAL 1 2 3 ÇEVRESEL 1 2 3
ADI : Konut	YAPTIRAN:	YAPAN:	MİMARİ ÇAĞI:
	YAPIM TARİHİ:	KİTABE:	VAKFİYE:

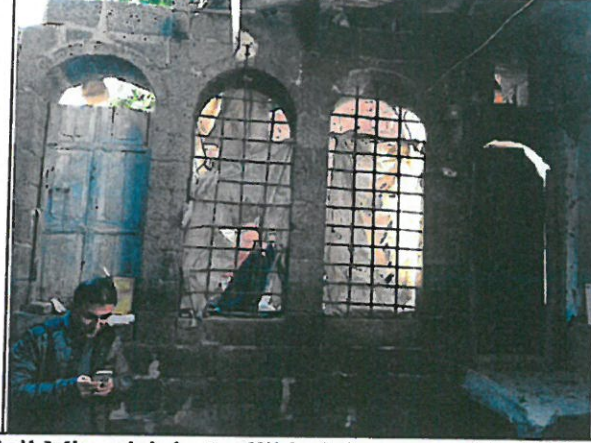
FOTOĞRAF:

GÖZLEMLER: Yapı, Diyarbakır Geleneksel Sivil Mimarisinin özelliklerini yansıtmakla birlikte, yapının tamamında müdahaleler tespit edilmiştir.

AYRINTILI TANITIM: Yapı, özgün hali ile avlulu B+Z katlı, "L" planlı olup, avlunun kuzey ve batısında yer alan, iki kanattan oluşmaktadır. Yapıda, Bazalt taş, harman tuğlası ve kaba yonu taş malzeme kullanılmıştır. Doğu cephede bulunan demir doğramalı, Basık kemerli kapıdan yapının avlusuna girilmektedir. Avlunun güneydoğu köşesinde ahşap kapı girişli banyo ve tuvalet olarak yer almaktadır. Banyonun batı duvarında ocaklık bulunmaktadır. Avlunun kuzey cephesinde iki oda yer almaktadır. Avlunun kuzey cephe yönünde bulunan lento kapıdan kare planlı odaya giriş yapılır. Ahşap kirişli odanın zemini beton şap kaplıdır. Sıvalı ve boyalı olan odanın doğu ve kuzey cephe duvarlarında sokağa bakan iki adet pencere mevcuttur. Oda içerisinde farklı boyutlarda beş adet niş bulunmaktadır. Yer yer sıvası dökülen oda harap durumdadır. Odanın özgün giriş kapısı sökülmiş olup, oda içerisinde bulunmaktadır. Odanın batısında kuzey cephede bulunan, sivri kemer girişli eyvan kapatılarak doğu-batı eksenli dikdörtgen planlı odaya dönüştürülmüştür. Odanın batı ve güney duvarının yıkılarak tuğla malzemedен yeniden yapıldığı görülmüştür. Odanın doğu ve kuzey duvarlarında birer niş mevcuttur. Odanın zeminin beton şap kaplı olup, duvarlar sıvalı ve boyalıdır. Yer yer sıvası dökülen oda harap durumdadır. Avlunun kuzeybatı köşesinde bulunan merdiven ile basık kemerli kapıdan batı kanatta bulunan odaya giriş yapılır. Odanın doğu cephe duvarında yuvarlak kemerli, lokma demir korkuluklu üç adet pencere bulunmaktadır. Üst örtüsü yıkılmış olan odanın batı duvarı tuğladan yapılmıştır. Yapının Bodrum katı kuzey ve batı kanat altında yer almaktadır. Batı kanat giriş merdivenin altında bulunan bodrum girişi kapatılmış olduğundan inceleme yapılamamıştır.
