**T.C.**  
**KÜLTÜR VE TURİZM BAKANLIĞI**  
**DIYARBAKIR KÜLTÜR VARLIKLARINI**  
**KORUMA BÖLGE KURULU**  
**KARAR**

**Tarihi ve No.** :18.08.2017-193  
**Karar Tarihi ve No.** :18.08.2017-5039  
**Dosya No** :23.02/10

İLİ:Elazığ  
İLÇE:Baskil  
KÖY: Aşağıkulaşağı  
YERLEŞİM ADI: Aşağıkulaşağı Höyüğü

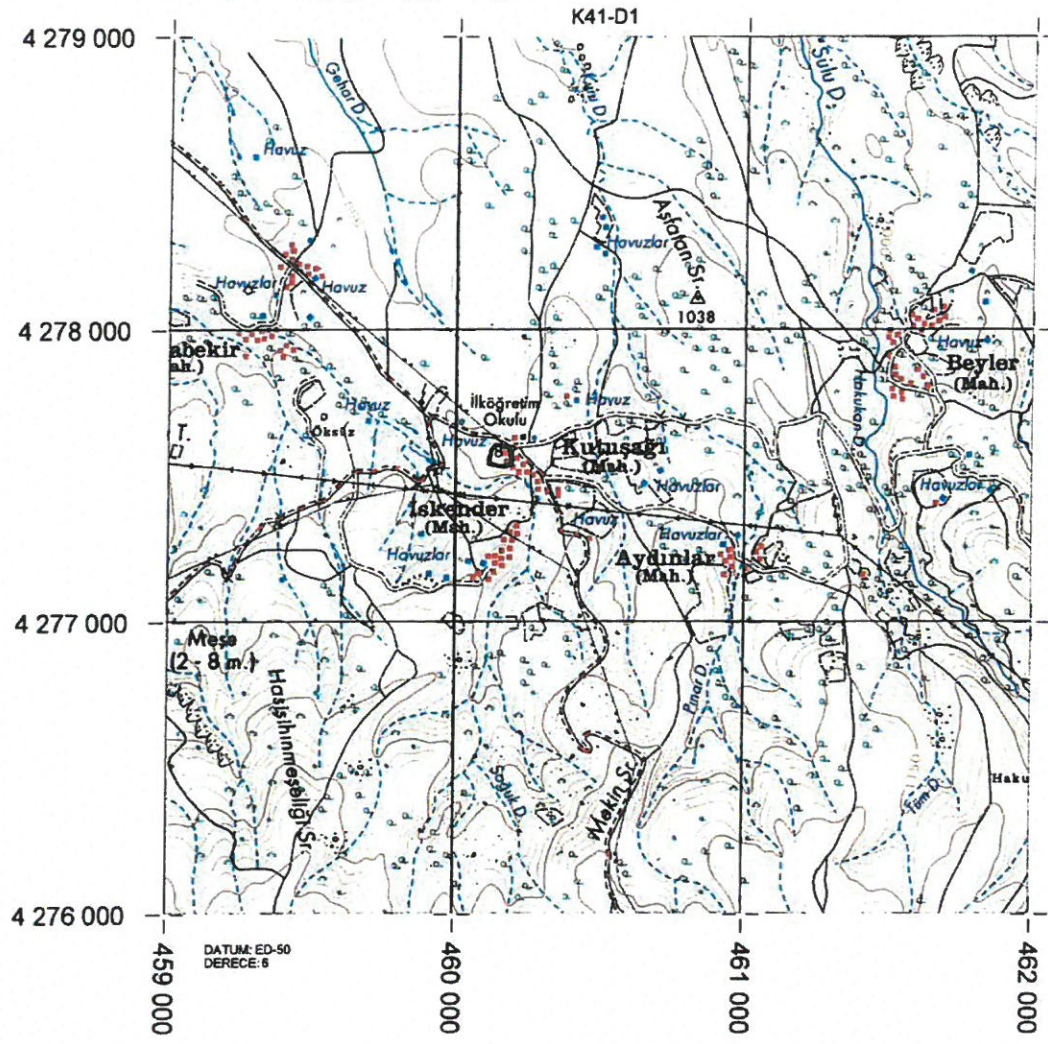
İL: Elazığ  
İLÇE: Baskil  
KÖY: Aşağıkuluşağı  
YERLEŞİM ADI: Aşağıkuluşağı Höyüğü

Elazığ İli, Baskil İlçesi, Aşağıkuluşağı Köyü sınırları içerisinde bulunan ve tapununun 240 ada 13 ve 10 nolu parselinde kayıtlı taşınmaz üzerinde yer alan Aşağıkuluşağı Höyüğü "Korunması Gerekli Taşınmaz Kültür Varlığı" özelliği gösterdiğinden, 2863 sayılı kanunun Tespit ve Tescil ile ilgili 7. Maddesi uyarınca sınırları ekli 1/5000 ölçekli haritada belirlendiği şekli ile II. Derece Arkeolojik sit olarak tesciline,

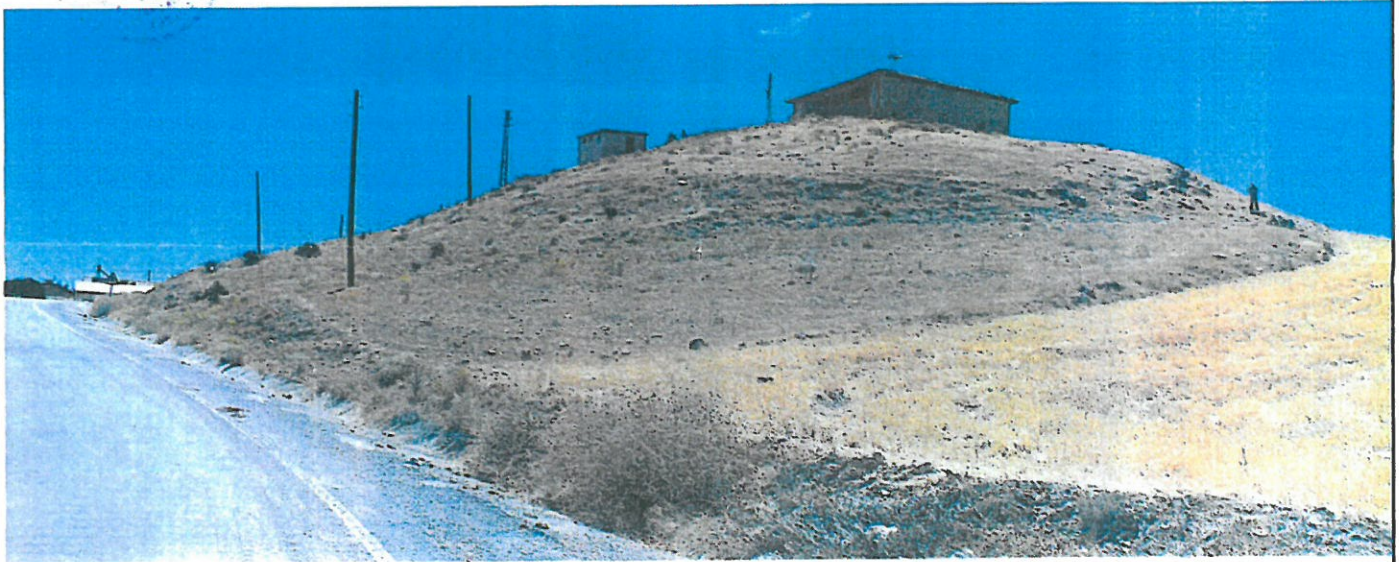
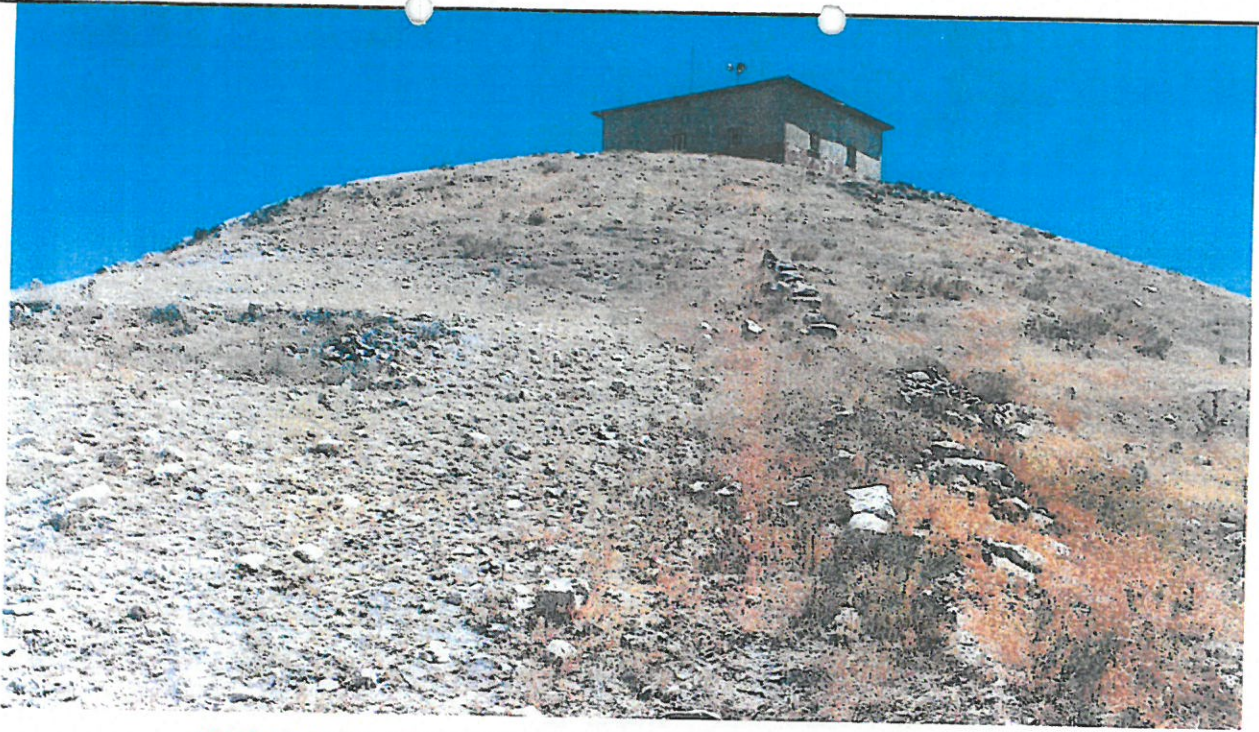
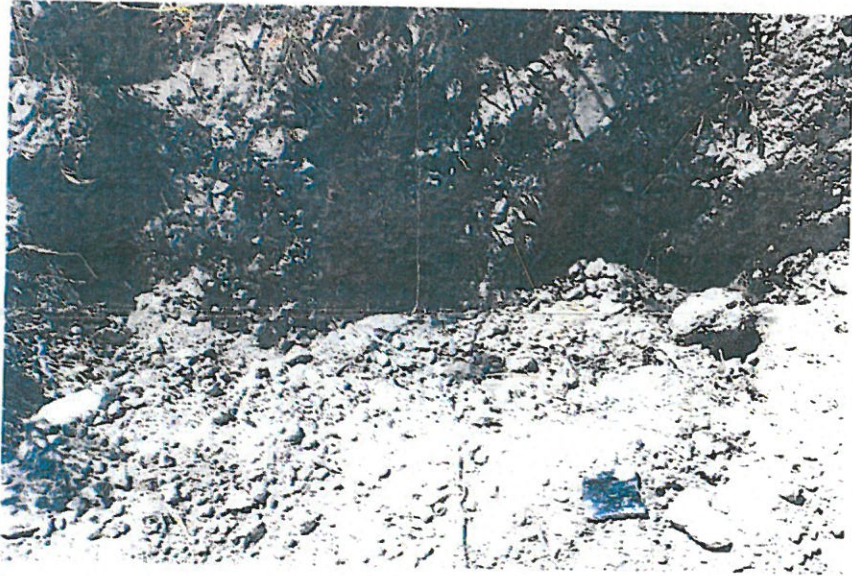
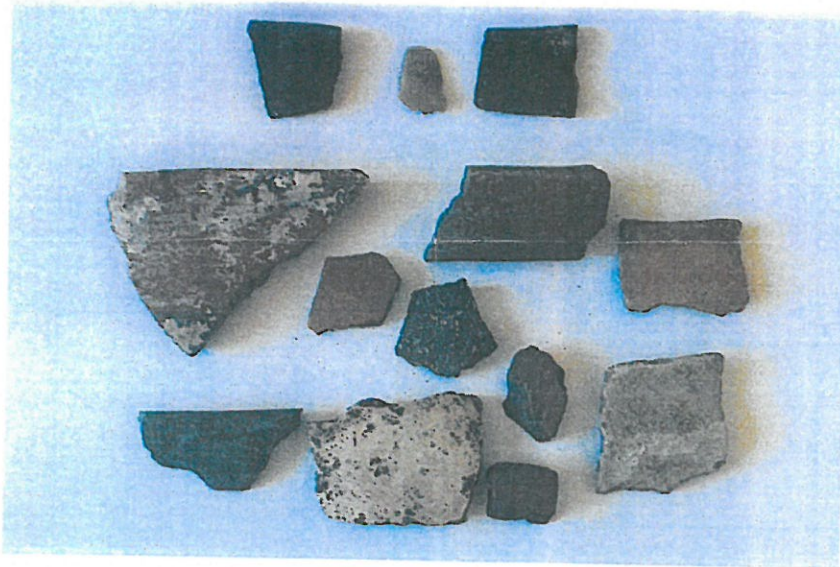
AVRUPA KONSEYİ		DOĞAL VE KÜLTÜREL VARLIKLARI KORUMA ENVANTERİ			SİT	ENVANTER NO:		
TÜRKİYE		KÜLTÜR VARLIKLARI VE MÜZELER GENEL MÜDÜRLÜĞÜ				HARİTA NO:		
İLİ:	Elazığ	İLÇESİ:	Baskil	MAHALLE, KÖY, MEVKİİ:	Aşağıkuluşağı Köyü	Pafta:	Ada:	Parsel:
						K.41.D.11.B	240	10 ve 13
ADI:	Aşağıkuluşağı Höyüğü

**GENEL TANIM:** İncelenen Aşağıkuluşağı Höyüğü; Aşağıkuluşağı köy yerleşiminin batı bitişiğinde kalmaktadır. Alanın batı bitişiğinde tarımsal araziler, güneyinde doğu-batı doğrultulu dere yatağı, kuzeyinde ise baraj sahasına inen bir köy yolu geçmektedir. Alanın zirve kısmında köy camisi, doğu eteklerinde cami lojmanı, kuzey üst eteklerinde ise camiye ait bir tuvalet ve faal durumda olmayan değirmen ve ptt santrali bulunmaktadır.

Kayalık bir alan üzerine konumlanan höyük, üzerindeki betonarme yapılaşmalardan dolayı yoğun bir tahribata maruz kalmıştır. Höyüğün sadece üst etek kısımlarında 2863 sayılı yasa kapsamında tanımlanan taşınır kültür varlığı parçalarına rastlanmıştır. Yerleşimin daha çok doğu ve batı yamaçlarda yoğunlaştığı höyüğün güney ve kuzey eteklerinde ise ana kaya tabakası yüzeyden görülmektedir. Höyüğün zirvesinde 1942 yılında yapılan betonarme köy camisi ve eteklerde yapılan diğer yapılaşmalar höyükte çok yoğun bir tahribata sebep olmuştur. Özellikle yerleşimin yoğun olduğu zirve kısımları cami inşaatı sırasında tamamen ortadan kaldırılmıştır.

Höyük yüzeyinde görülen seramik parçalarının Tunç Çağı Dönemi özellikleri yansıttığı belirlenmiştir. Höyük üzerinde görülen ana kaya bloğu dikkate alındığında kültür tabakasının, oluşan tahribatla birlikte çok yüzeysel kaldığı anlaşılmıştır.

<b>TEHLİKELER:</b>	Yapılaşma riski bulunmaktadır.		
<b>ŞİMDİKİ DURUM:</b>	Höyük üzerindeki betonarme yapılaşmadan dolayı çok yoğun bir tahribat oluşmuştur.		
<b>SİT POTANSİYELİ:</b>	II. Derece Arkeolojik Sit. <i>Bun</i>	<b>KORUMA DERECESİ:</b>	II. Derece Arkeolojik Sit <i>Bun</i>
<b>ŞİMDİKİ KORUMA:</b>	Tescilsiz olduğundan herhangi bir koruma önlemi alınmamıştır.	<b>HAZIRLAYANLAR:</b>	14.07.2017
<b>ÖNERİLEN KORUMA:</b>	II. Derece Arkeolojik Sit Alanı olarak tescillenerek korunmalıdır. <i>Bun</i>	<i>Bülent Demir</i> Bülent DEMİR Arkeolog	<i>Mikail Tofuk</i> Mikail TOFUK Arkeolog
<b>YAYIN DİZİSİ:</b>		<b>KONTROL EDEN:</b>	14.07.2017
<b>GÖZLEMLER:</b>		<b>KURUL KARARLARI:</b>	
		<b>REVİZYON:</b>	
		<b>KURUL ONAYI:</b>
