**T.C.**  
**KÜLTÜR ve TURİZM BAKANLIĞI**  
**BALIKESİR KÜLTÜR VARLIKLARINI KORUMA BÖLGE KURULU**  
**KARAR**

Balıkesir İli, Karesi İlçesi, Karesi Mahallesi, Yaya Mevkii, tapunun 8634 ada, 7 parselinde kayıtlı, mülkiyeti Balıkesir Büyükşehir Belediyesine ait, sitte yer almayan tescilsiz evin kültür varlığı olup olmadığı ve yıkımının değerlendirilmesi istemine ilişkin; Balıkesir Büyükşehir Belediye Başkanlığı, İmar ve Şehircilik Dairesi Başkanlığı, Tarihi Kültürel Miras Şube Müdürlüğünün 08.11.2017 tarih ve 31271 sayılı yazısı ile Balıkesir Kültür Varlıklarını Koruma Bölge Kurulu Müdürlüğü uzmanlarınca hazırlanan Müdürlük evrakına 24.01.2018 tarih ve E.47637 sayı ile kayıtlı rapor okundu, ekleri ve işlem dosyası incelendi, yapılan görüşmeler sonucunda;

Balıkesir İli, Karesi İlçesi, Karesi Mahallesi, Yaya Mevkii, 8634 ada, 7 parselinde kayıtlı, mülkiyeti Balıkesir Büyükşehir Belediyesine ait taşınmazın kültür varlığı olup olmadığının ve yıkımının değerlendirilmesi istemine ilişkin, yıkımın uygun olmadığına; taşınmazın 2863 sayılı yasanın 6. maddesi kapsamında korunması gerekli taşınmaz kültür varlığı niteliği taşıdığından aynı yasanın 7. maddesi kapsamında tescil edilmesine; koruma

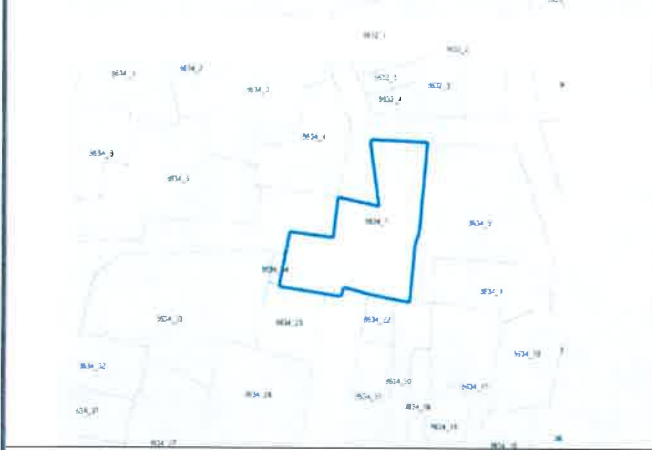
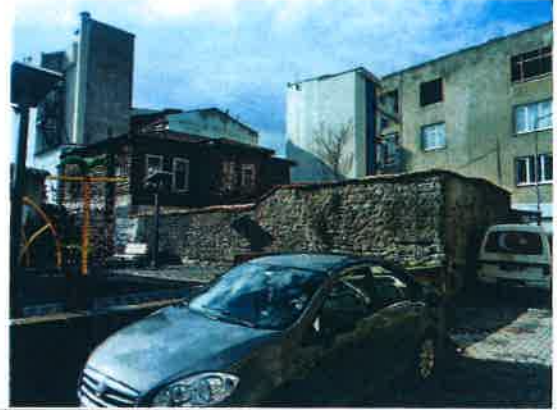
**GENEL TANIM:** Ev zemin+1 katlı, orta sofalı, doğu-batı doğrultusunda dikdörtgen planlı, cumbalı, zemin kat sıvalı, 1. kat duvarlar ahşap çatkı arası kelpiç dolgu, dıştan ahşap kaplamalı, içten sıvalı; kırma çatılı, çatısı alaturka ve Marsilya kiremit ile kaplıdır.

**AYRINTILI TANITIM:** Ev kapısı kuzey cephede, çift kanatlı, ahşap olan, harç sıvalı, molaz taştan yapılmış avlunun içinde yer almaktadır. Avlunun içinde, batı avlu duvarının ikiye bölüdüğü, ağız kısmı tek parça taştan yapılmış, iç kısmı kesme ve moloz taştan yapılmış su kuyusu bulunmaktadır.

Ev zemin+1 katlı, orta sofalı, doğu-batı doğrultusunda dikdörtgen planlı, cumbalı, zemin kat sıvalı, 1. kat duvarlar ahşap çatkı arası kelpiç dolgu, dıştan ahşap kaplamalı, içten sıvalı, kırma çatılı, çatısı alaturka ve Marsilya kiremit ile kaplıdır. Evin girişi kuzey cephede kesme taşlar ile iki basamak yükseltilmiş; kaidesi taş, gövdesi ahşap olan sütunların taşıdığı cumbanın altında, doğu ve batısında birer ahşap penceresi olan çift kanatlı, ahşap bir kapı ile sağlanmaktadır. Giriş bölümü çitallı, ahşap ters tavanlı, ahşap tabanlı; güneydoğusundaki odanın tavanı ahşap hatıllı, tabanı betonarme olup mutfak olarak kullanılmakta ve batı duvarında küçük, kare bir penceresi bulunmaktadır. Sofanın batısında yer alan iki oda birleştirilmiş olup kuzeybatısında yer alan kısmı çitallı, ahşap ters tavanlı, ahşap tabanlı, batı duvarı ahşap gömme dolaplı, kuzey duvarda iki adet dikdörtgen, çift kanatlı, ahşap pencere; çitallı, ahşap ters tavanlı, ahşap tabanlı; güneydoğusundaki odanın tavanı ahşap hatıllı, tabanı betonarme olup mutfak olarak kullanılmakta ve batı duvarında küçük, kare bir penceresi bulunmaktadır. Sofanın batısında yer alan iki oda birleştirilmiş olup kuzeybatısında yer alan kısmı çitallı, ahşap ters tavanlı, ahşap tabanlı, batı duvarı ahşap gömme dolaplı, kuzey duvarda iki adet, batı duvarda bir adet ahşap, çift kanatlı pencere; güneybatısında yer alan kısım ise tabanı betonarme, tavanı naylon ile kaplanmış, batı duvarında bir pencere ve batısındaki ek yapıya girişi sağlayan bir kapı yer almaktadır. Ek yapı betonarme, mutfak, banyo ve WC'den oluşmaktadır. Sofanın güney tarafında 1. kata çıkışı sağlayan, ahşap, ahşap korkuluklu, iki taraftan çıkışlı ve sonradan sunta ile iki bölüme ayrılmış merdiven yer almaktadır.

Orta sofalı olan birinci kat ahşap ve sunta ile tavan göbeğini ortasından iki bölüme ayırarak şekilde sofa sonradan iki bölüme ayrılmıştır. Sofanın kuzey tarafında, güney tarafı açık, sofa ile birleşik şekilde olan cumba kısmı yer almaktadır. Cumbanın kuzeyinde iki, doğu ve batısında birer olmak üzere dikdörtgen, ahşap, batısındaki giyotin, diğerleri çift kanatlı olan dört adet ahşap pencere yer almaktadır. Sofanın tabanı ahşap; tavanı ise ortasında çitaller ile yapılmış çiçek motif göbekli, çitallı, ahşap, ters tavanlıdır. Sofanın kuzeydoğusundaki odanın batı duvarı ahşap kapı girişli; güney duvarı ahşap gömme dolaplı; kuzey duvarında iki, doğu duvarında bir, batı duvarında ise sofaya açılan bir adet olmak üzere dört adet dikdörtgen, doğu duvarındaki giyotin, diğerleri çift kanatlı, ahşap pencere; çitallı, ahşap ters tavanlı, ahşap tabanlıdır. Güneydoğusundaki odanın girişi batı duvardan ahşap bir kapı ile yapılmakta, doğu duvarında dikdörtgen, çift kanatlı, ahşap pencere; çitallı, ahşap ters tavanlı, ahşap tabanlıdır. Sofanın kuzeybatısındaki odaya doğu duvarda ahşap bir kapı ile girilmektedir. Odanın kuzey duvarında iki, batı duvarında bir, doğu duvarında ise sofaya açılan bir adet olmak üzere dört adet dikdörtgen, giyotin, ahşap pencere; güney duvarında üç kanatlı ahşap bir kapı ile güneybatısındaki odaya girilmekte; çitallı, ahşap ters tavanlı, ahşap tabanlıdır. Güneybatısındaki oda girişi doğu duvardan ahşap bir kapı ile yapılmakta, batı duvarında dikdörtgen, giyotin, ahşap pencere; çitallı, ahşap ters tavanlı, ahşap tabanlıdır.

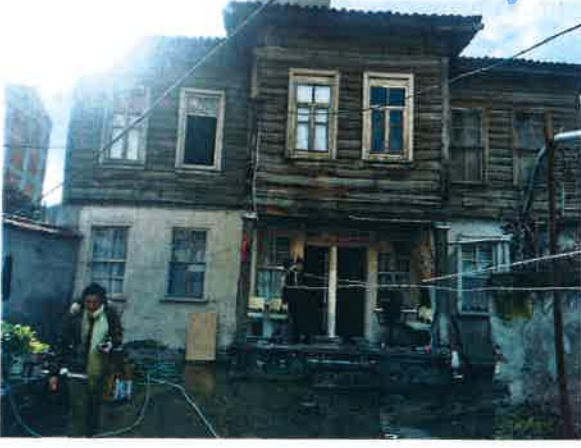
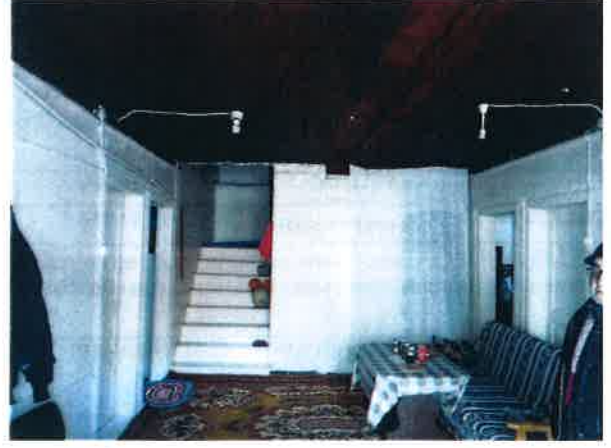
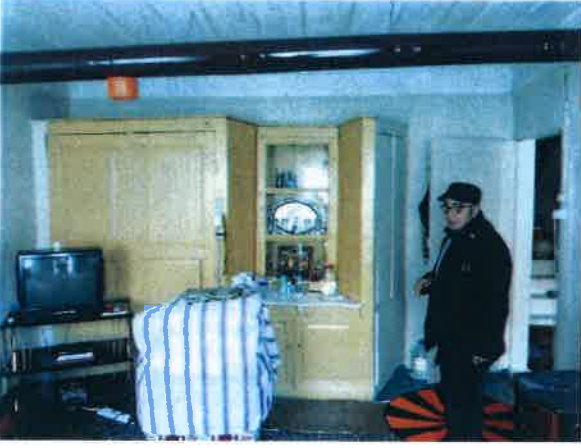
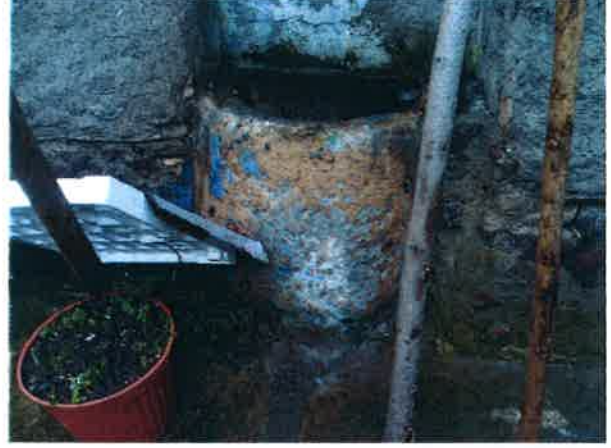
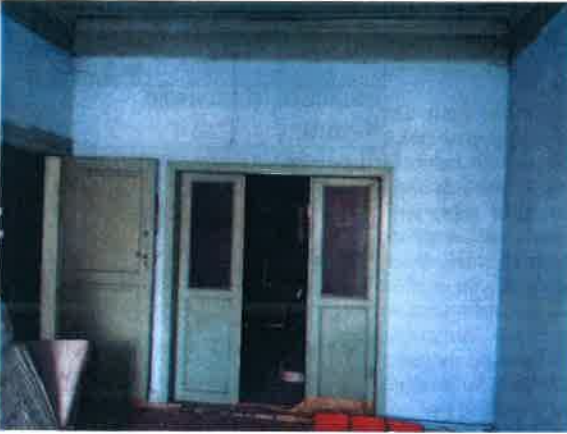
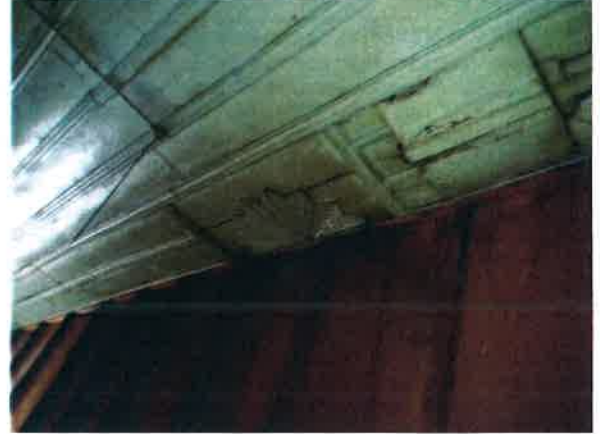
Avlunun içinde evin kuzeyinde içinde ne zaman yapıldığı bilinmeyen ocağı olan küçük bir yapı ile batısında küçük bir kömürlük bulunmaktadır. Evin batısında anıtsal özellikler gösteren dut ağacı bulunmaktadır.
