T.C.
KÜLTÜR VE TURİZM BAKANLIĞI
EDİRNE KÜLTÜR VARLIKLARINI
KORUMA BÖLGE KURULU
K A R A R

Kırklareli İli, Merkez İlçesi, Camikebir Mahallesi, sit alanı dışında, şahıs mülkiyetine kayıtlı, 89 Ada 24 parsel üzerinde yer alan yapının tescil edilmesi istemine ilişkin Müdürlüğümüz uzmanları tarafından hazırlanan 16.02.2018 tarihli raporu okundu, dosyası incelendi, yapılan görüşmeler sonunda;

AVRUPA KONSEYİ	KÜLTÜREL VARLIKLARI KORUMA ENVANTERİ	K.V.K.E.	T.C. ANIT	ENVANTER NO:
TÜRKİYE	KÜLTÜR VARLIKLARI VE MÜZELER GENEL MÜDÜRÜĞÜ			
İLİ: KIRKLARELİ	İLÇE: MERKEZ	MAHALLE KÖY: CAMİKEBİR	KORUMA	1 2 3
		VEYA MEVKİ:	EDİRNE KÜLTÜR VE TURİZM BAKANLIĞI	ANITSAL
SOKAK VE KAPI NO: Namazgah Caddesi	KADASTRO:	PAFTA: ADA: 89 PARSEL: 24	DERECESESİ: KIRKLARELİ	ÇEVRESEL
ADI: TİCARİ	YAPTIRAN:	YAPAN:	MİMARİ ÇAĞI (ÜSLUP): GEÇ OSMANLI	
YAPI NO:	YAPIM TARİHİ: 19.y.y.	KİTABE:	VAKFIYE:

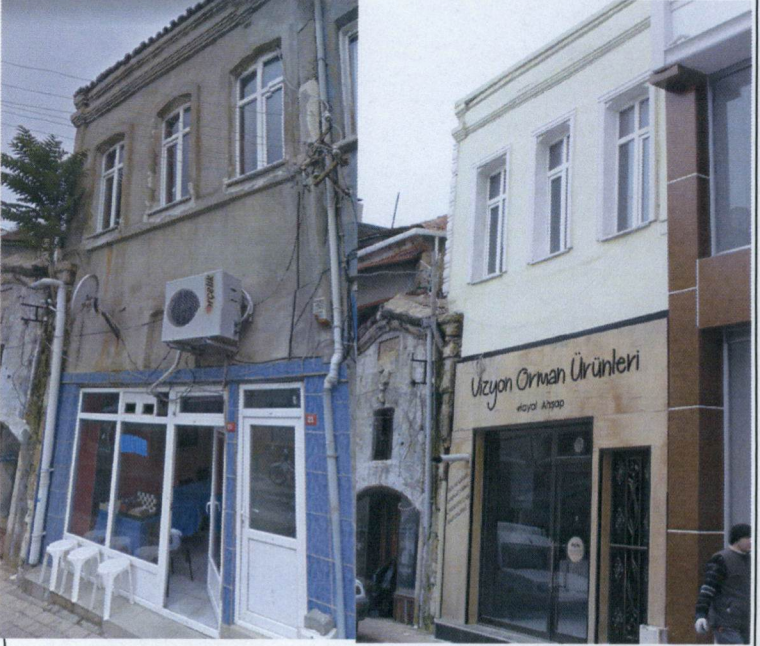
FOTOĞRAF :

Yapının form ve aydınlatma penceresinin hizasına göre 89 ada 25-26-27 parsellerde yer alan yapılarla bütünlük arz ettiği, yapının ilk döneminde tek katlı olabileceği, üst katının sonraki dönemlerde yapıldığı düşünülmektedir.

Yakın zamanda yapılan tadilat ile pencerenin basık kemerleri değiştirilmiş, aydınlatma penceresi yıkılmıştır.

Kagir yapı zemin üzeri bir katlıdır. Cephesi sıvalıdır. Yapı bitişik nizamlıdır. Zemin kat camekan yapılarak özgünlüğü bozulmuştur. Camekanın yanları seramik kaplıdır. Camekan üzerinde ortada küçük kare formulu aydınlatma penceresi kapatılmıştır. Birinci katta basık kemer içinde üç adet pvc pencere yer alır. Çatı altı silmelidir. Eğimli çatısı marsilya kiremit kaplıdır.
