T.C.
KÜLTÜR VE TURİZM BAKANLIĞI
EDİRNE KÜLTÜR VARLIKLARINI
KORUMA BÖLGE KURULU
K A R A R

Toplantı Tarihi ve No : 19.02.2018-255
Karar Tarihi ve No : 19.02.2018-4870

Kırklareli İli, Merkez İlçesi, Camikebir Mahallesi, sit alanı dışında, şahıs mülkiyetine kayıtlı, 89 Ada 25 parsel üzerinde yer alan yapının tescil edilmesi istemine ilişkin Müdürlüğümüz uzmanları tarafından hazırlanan 16.02.2018 tarihli raporu okundu, dosyası incelendi, yapılan görüşmeler sonunda;

AVRUPA KONSEYİ	KÜLTÜREL VARLIKLARI KORUMA ENVANTERİ	K.V.K.E.	ANIT	ENVANTER NO:
TÜRKİYE	KÜLTÜR VARLIKLARI VE MÜZELER GENEL MÜDÜRÜĞÜ			
İLİ: KIRKLARELİ	İLÇE: MERKEZ	MAHALLE KÖY: CAMIKEBİR		
		VEYA MEVKİ:		
SOKAK VE KAPI NO : Namazgah Caddesi	KADASTRO: PAFTA: ADA: 89 PARSEL: 25		KORUMA DERECESESİ:	1 2 3
ADI: TİCARİ	YAPTIRAN:	YAPAN:	ANITSAL ÇEVRESEL	X
YAPI NO:	YAPIM TARİHİ: 19.y.y.	KİTABE:	MİMARİ ÇAĞI (ÜSLUP): GEÇ OSMANLI BÖLGE KURULU	
			VAKFIYE:

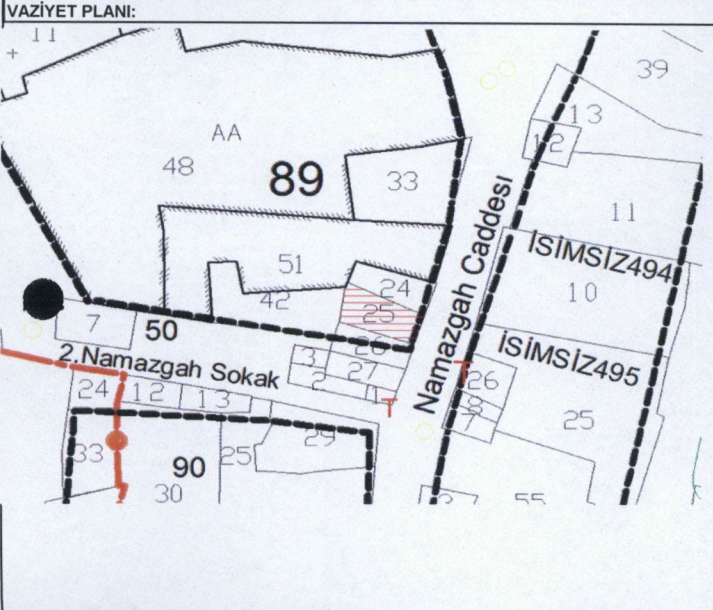
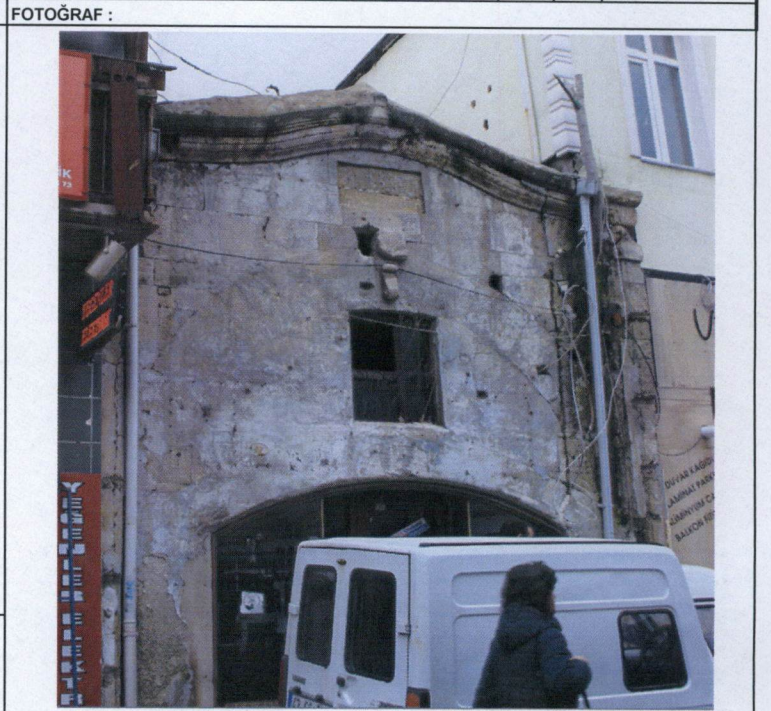
KORUMA DURUMU	X	İYİ ORTA FENA	TAŞIYICI YAPI	X	DIŞ YAPI	X	ÜST YAPI	X	İÇ YAPI	X	SÜSLEME ELEMANLARI	X	RUTUBET	X	A	YOK
															B	İZİ VAR
															C	ÖNEMLİ

GÖZLEMLER:
Cemankanlı giriş nedeni ile özgün cephe karakterini kaybetmiştir.

AYRINTILI TANIM:
Kagir yapı tek katlı ve tek mekandan oluşmaktadır. Cephesi yontu taş ile kaplanmıştır. Yapı bitişik nizamlıdır. Yapının yuvarlak kemer içinde yer alan girişi cemekeanlı yapılmıştır. Giriş kemerin üstünde dikdörtgen formlu küçük bir aydınlatma penceresi yer alır. Pencerenin üstünde yer alan yuvarlak kemer yapıya hareketlilik kazandırmıştır. Kemerin ortasında dışa taşkın kilit taşı bulunur. Eğilimli çatı silmesinin altında ikinci bir aydınlatma penceresi yer almakta olup, bu pencere kapatılmıştır.

Kırklareli İli, Merkez İlçesi, Camikebir Mahallesi, sit alanı dışında, şahıs mülkiyetine kayıtlı, 89 Ada 25 parsel üzerinde yer alan yapının 2863 sayılı yasanın 6. maddesi kapsamına giren özellikler taşıması nedeni ile taşınmaz kültür varlığı olarak tescil edilmesine, grubunun 2.grup yapı olarak belirlenmesine, Koruma Yüksek Kurulu'nun 05.11.1999 tarih ve 660 sayılı ilke kararı doğrultusunda, rölöve, restitüsyon ve restorasyon projelerinin hazırlanarak Kurulumuza sunulmasına karar verildi.
